PROCESSI DI INSTABILITÀ IDROGEOLOGICA ED EFFETTI ASSOCIATI

◆ 2.2 QUADRO DEI PROCESSI E DEGLI EFFETTI

2.2.1 FIUME TOCE

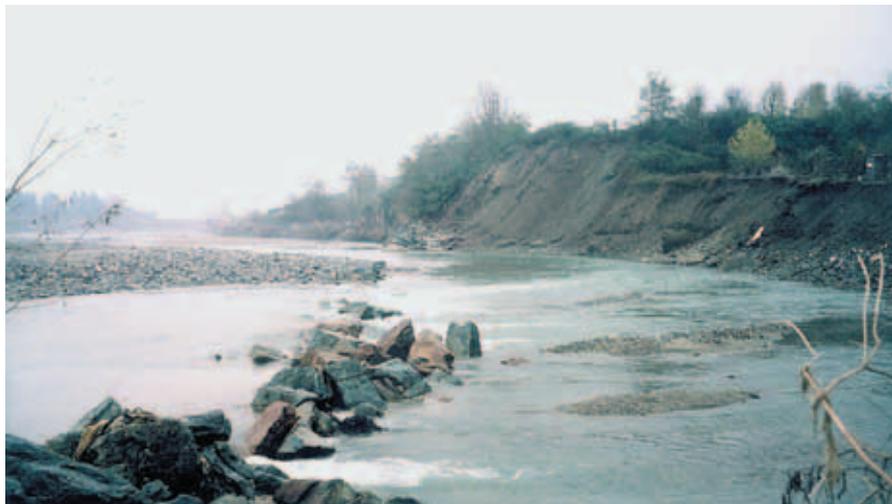
Figura 2.100 ◆

Nei pressi della confluenza con il torrente Ceronda sono state danneggiate alcune scogliere a protezione della sponda destra (**Figura 2.100** ♦).

Comune di Venaria Reale, località
Altessano. Erosione della sponda destra
e danni alla scogliera.

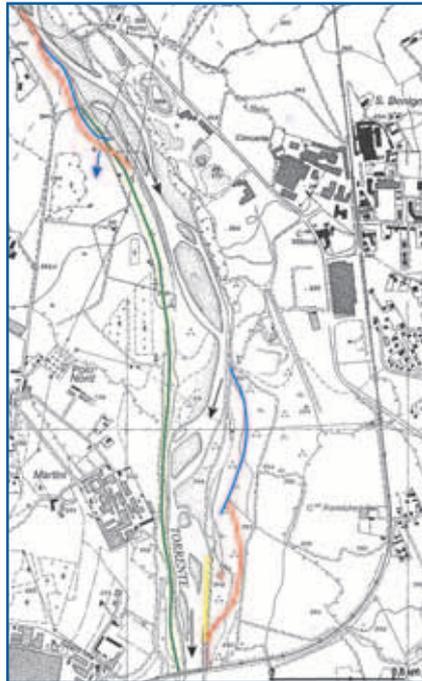
Figura 2.102 ◆

Dalla figura 2.102 si osserva una migrazione verso valle dell'erosione della sponda sinistra; durante l'evento del 2000 la scogliera collocata a protezione della spalla sinistra del ponte ferroviario è stata aggirata e pesantemente danneggiata.

Il generale trend di allargamento progressivo verso valle dell'alveo di piena potrebbe in futuro interessare il rilevato ferroviario e la spalla sinistra del ponte.

Stura di Lanzo, tratto a monte dell'attraversamento ferroviario della linea Torino - Ceres. In blu sono indicati i principali processi di erosione causati dall'evento del 1994 e in rosso quelli relativi al 2000. La linea verde indica il rilevato discontinuo posto lungo la sponda destra. Il tratto terminale del rilevato è stato eroso nel corso dei recenti eventi alluvionali, determinando una situazione di criticità per possibili fenomeni di tracimazione (freccia blu). In giallo, la scogliera danneggiata dalla piena del 2000 aggirata dalle acque di piena (freccia rossa). Le frecce nere indicano il verso della corrente.

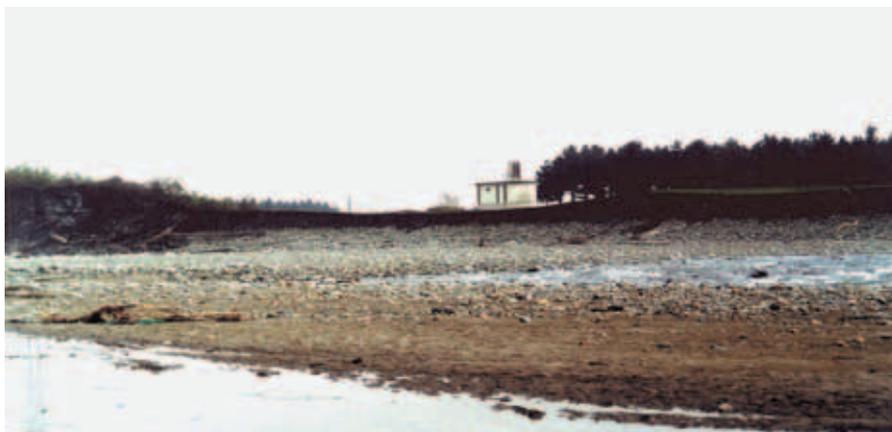
Figura 2.103 ◆

Attualmente la sponda, nel punto in cui il rilevato è stato asportato, ha un'altezza di solo 1,5 – 2 m (**Figura 2.102** ◆- **Figura 2.103** ◆), determinando quindi una situazione di possibile rischio in caso di tracimazione del corso d'acqua.

Comune di Venaria. L'erosione della sponda destra e l'asportazione di un tratto di rilevato determinano una situazione di rischio per possibili tracimazioni in caso di piena.

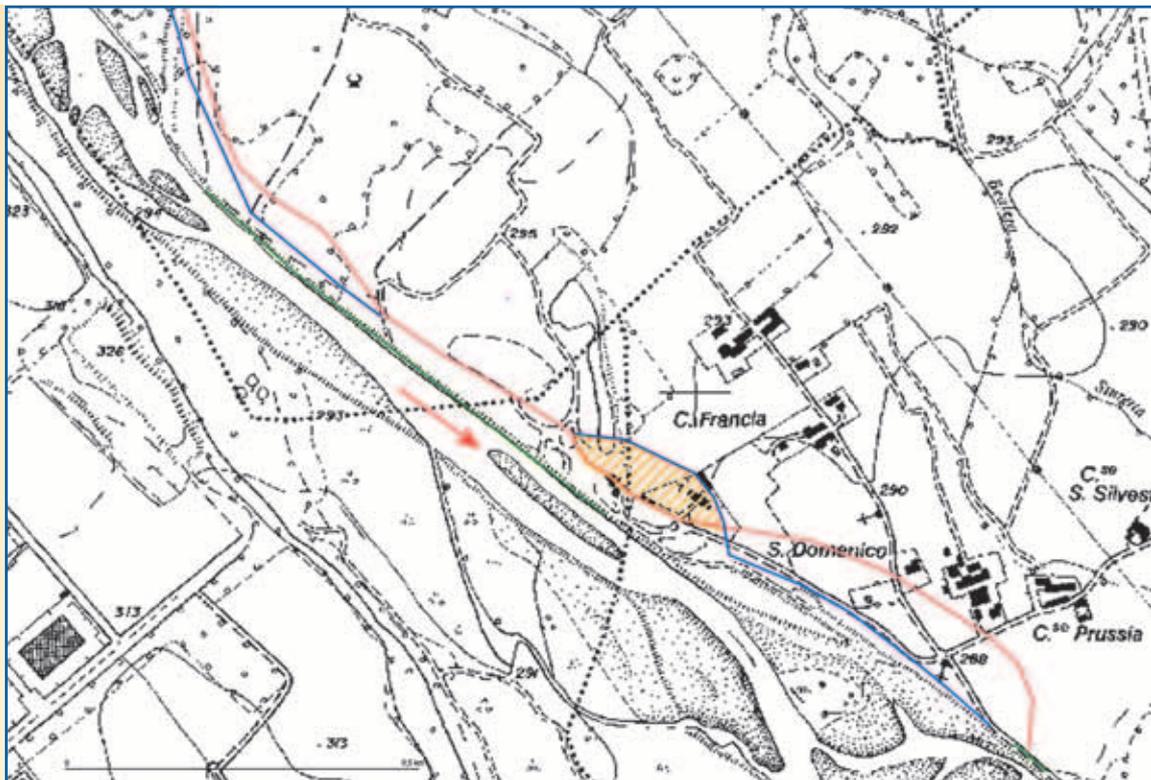
Figura 2.104 ◆

La situazione presso C.se Prussia e C. Francia è di interesse particolare vista la gravità con cui quest'area è stata colpita durante gli eventi del 1994 e del 2000 (**Figura 2.104** ◆).

Erosione della sponda sinistra presso C. Francia e C.se Prussia. In blu è indicato il limite raggiunto dall'erosione nel corso dell'evento alluvionale del 1994 e in rosso quello relativo all'evento del 2000. In giallo è evidenziata la sponda ripristinata in seguito all'evento del 1994. In verde è indicata la protezione di sponda precedente il 1994. (la freccia rossa indica la direzione della corrente)

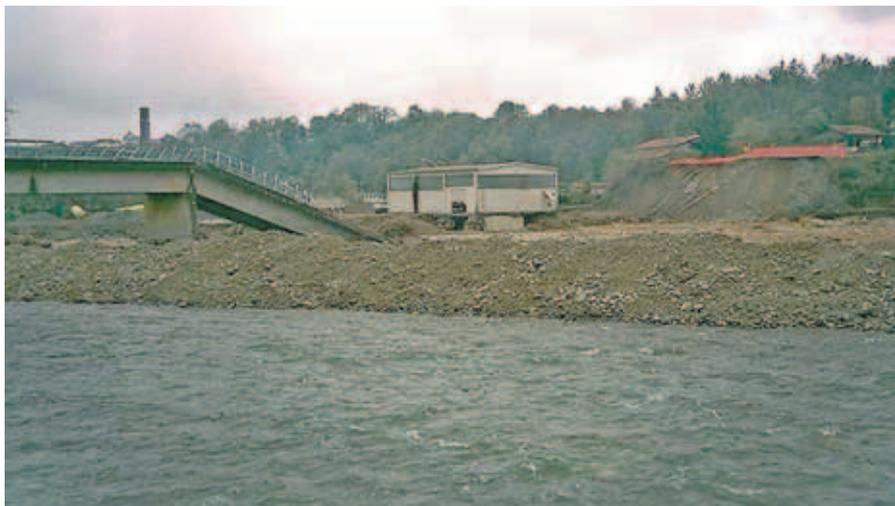
Figura 2.106 ◆

pluricursale allargando la propria sezione di deflusso. Durante l'evento del 1994 le sponde a valle dello stabilimento AGIP sono arretrate in alcuni tratti di circa 70-80 m; inoltre, le soglie presenti a valle del ponte stradale sono state gravemente danneggiate mentre a monte del ponte si sono innescati i processi di erosione della sponda destra che durante l'evento del 2000 hanno causato il crollo dell'impalcato del ponte (**Figura 2.106** ◆).

Nel pomeriggio del 14 ottobre 2000 infatti l'erosione della sponda destra ha provocato l'asportazione del rilevato di accesso del ponte per un tratto di circa 120 m con il conseguente crollo in alveo di una campata (il ponte fu già distrutto in precedenza dalla piena del 16 giugno del 1957). L'asportazione del rilevato di accesso è stata la conseguenza di una situazione morfologica particolare creatasi in corrispondenza della cava di inerti ubicata sulla sponda sinistra a monte del ponte (**Figura 2.107** ◆): nel fotogramma relativo all'evento del 2000, si osserva che l'erosione della sponda sinistra a monte della cava ha contribuito a dirigere la corrente verso la sponda destra, e il restringimento della sezione di deflusso ha aumentato la velocità della corrente amplificando i processi erosivi lungo la sponda destra fino ad interessare il rilevato del ponte.

Comune di Ciriè. L'erosione lungo la sponda destra ha causato l'asportazione del rilevato di accesso al ponte della provinciale 18 Robassomero – Ciriè e il crollo in alveo di una campata del ponte

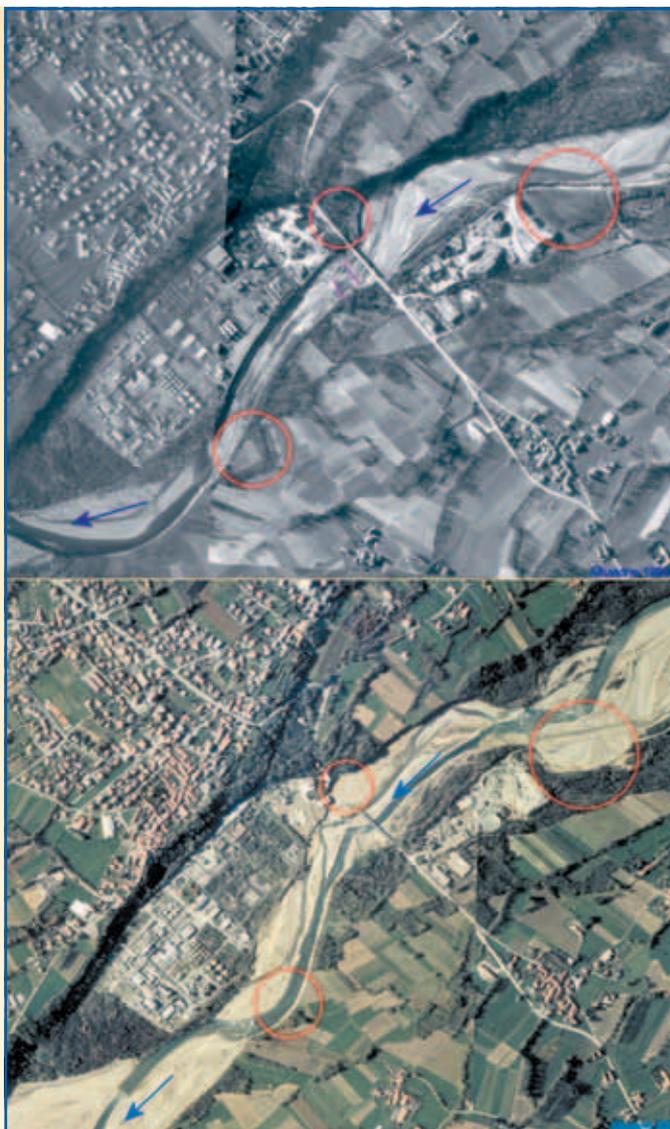
Figura 2.107 ◆

Confronto dei fotogrammi relativi agli eventi alluvionali del 1994 (volo Reg. Piemonte Alluvione '94) e del 2000 (volo Regione Piemonte 2000): sono evidenziati i punti critici e i settori interessati da significativi cambiamenti morfologici (circonferenza rossa). Nel fotogramma del 1994 sono indicate le soglie danneggiate ubicate a valle dell'attraversamento della SP 18 (colore viola). Le frecce blu indicano il verso della corrente.

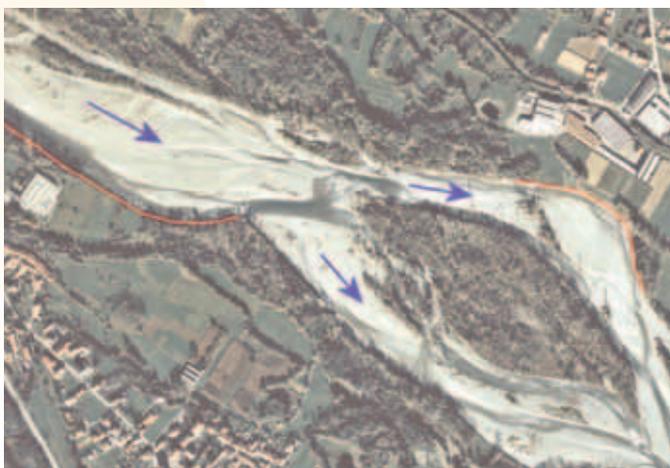
Figura 2.108 ◆

La riattivazione in sinistra idrografica di un canale di deflusso ha innescato processi erosivi (in rosso) della sponda sinistra determinando una situazione di rischio per un gruppo di fabbricati industriali in località Fruì (Comune di Balangero). Una situazione di rischio maggiore si è creata in sponda destra nei pressi di località Paschero (Comune di Cafasse) per un edificio industriale; le frecce blu indicano il verso della corrente (volo Regione Piemonte 2000).

In località Fruì – Pometti, la riattivazione di un canale di deflusso sinistro durante l'evento del 1994 ha innescato processi erosivi della sponda, gravemente accentuati nel 2000 (**Figura 2.108** ◆) con conseguente arretramento della sponda di oltre 100 m.

Il trend evolutivo del corso d'acqua in questo tratto definisce una situazione di rischio per un gruppo di fabbricati industriali attualmente collocati ad una distanza dalla sponda inferiore a 100 m. Una situazione di rischio maggiore si è creata a NW di Cafasse: un edificio industriale attualmente ubicato a circa 50 m dalla sponda destra (**Figura 2.108** ◆) si trovava nel 1991 a notevole distanza dall'alveo ordinario.

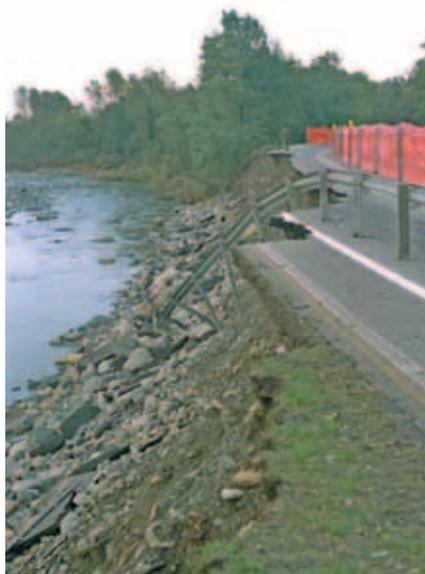
Figura 2.109 ◆

Nel comune di Lanzo Torinese, un tratto della corsia verso Lanzo della strada provinciale 1 è stato asportato (**Figura 2.109** ◆) a causa dell'erosione della sponda destra. Le foto aeree del 1994 hanno evidenziato che i processi erosivi in questo tratto erano già in atto.

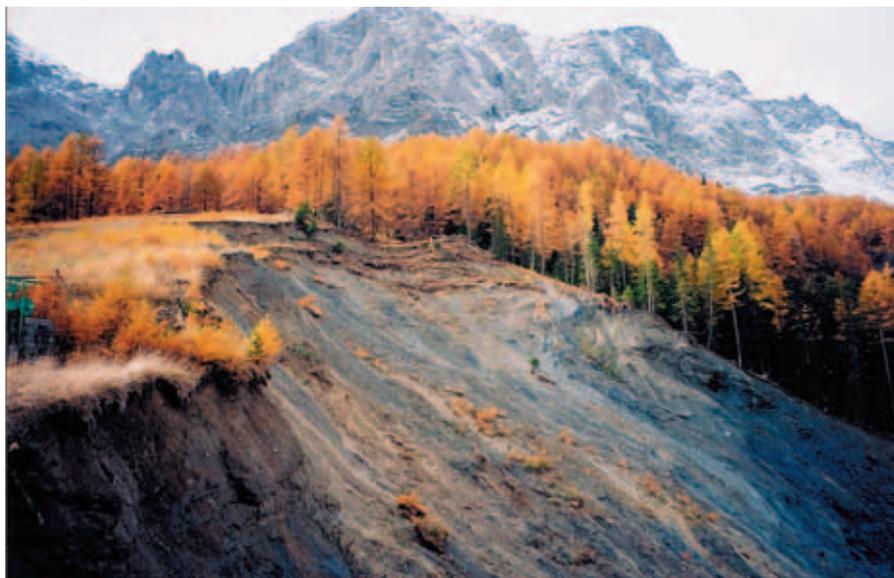
Figura 2.110 ◆

Ripresa dei settori di coronamento e mediani del movimento franoso verificatosi alla testa del rio S. Giusto, in prossimità del rifugio Rey, nel comune di Oulx.

La frana di tipo rotazionale o rototraslazionale evoluta in colata (**Figura 2.110** ◆), si è impostata nei materiali detritici ed eluviali, prevalentemente limosi, derivanti dall'alterazione e rielaborazione del substrato roccioso costituito in prevalenza da calcemicascisti; essa ha uno sviluppo lineare di circa 400 m e copre una superficie di circa 80.000 m²; secondo stime approssimative, ipotizzando una potenza media di circa 4 m, il volume complessivo della frana raggiunge i 320.000 m³. Come evidenziato dalle figure e dalla cartografia allegata, sebbene l'unico danno riguardi al momento il patrimonio forestale, in quanto sono stati abbattuti centinaia di alberi, l'evoluzione del dissesto potrebbe portare all'ostruzione di alcuni rii presenti alla testata del bacino e soprattutto fluitare in tutto o in parte verso l'abitato di Beaulard (**Figura 2.111** ◆).

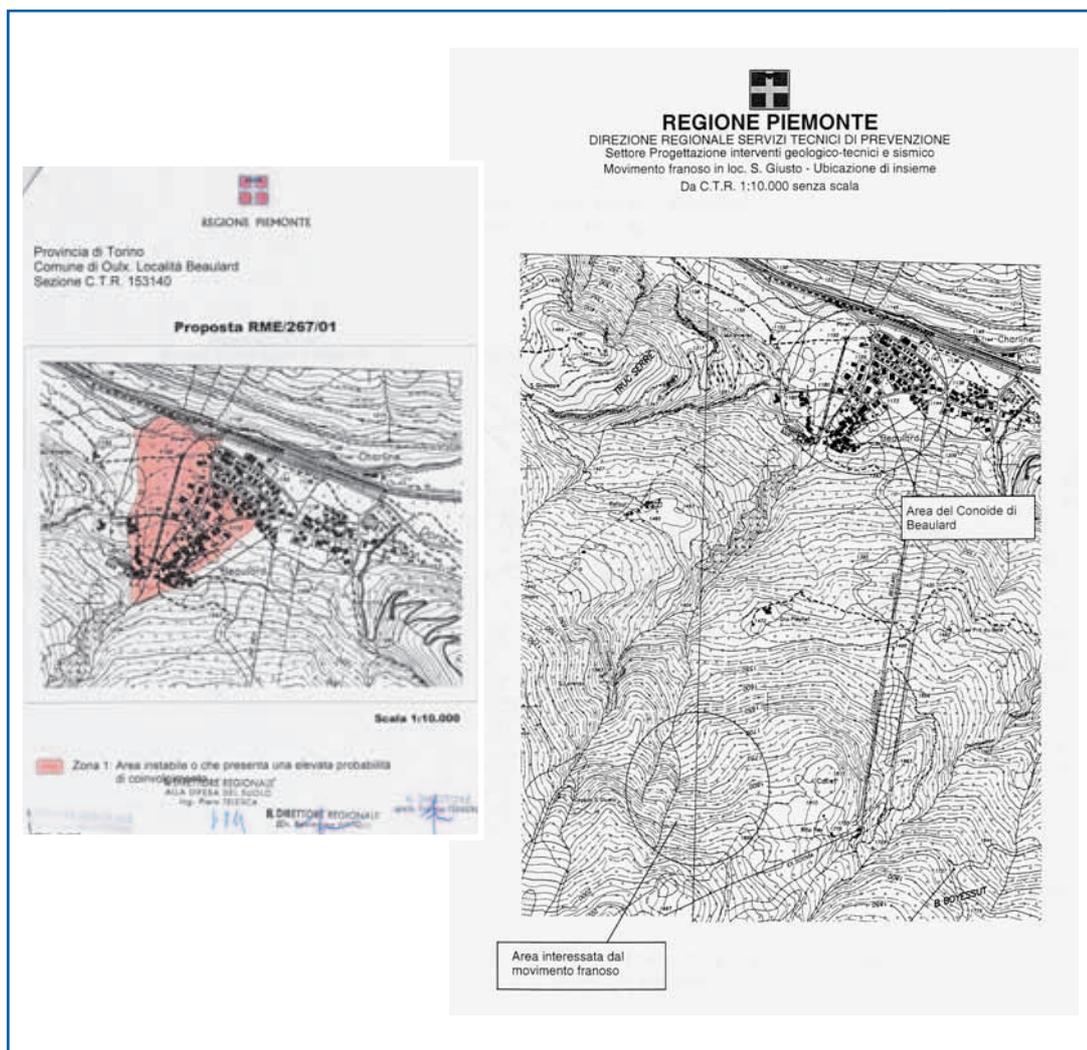
Figura 2.111 ◆
L'evoluzione del dissesto potrebbe portare all'ostruzione di alcuni rii presenti alla testata del bacino e fluitare verso l'abitato di Beaulard; per questo parte dei settori di conoide sono oggetto di perimetrazione ai sensi della L.365/00 quale area a Rischio Molto Elevato (RME/01).

A fronte di tale pericolo, nei giorni immediatamente successivi all'evento, il comune di Oulx, su richiesta della Direzione Servizi Tecnici di Prevenzione, ha avviato un monitoraggio speditivo delle aree a cui ha fatto seguito l'installazione di un sistema di monitoraggio topografico automatizzato e la definizione del piano di protezione civile per l'abi-

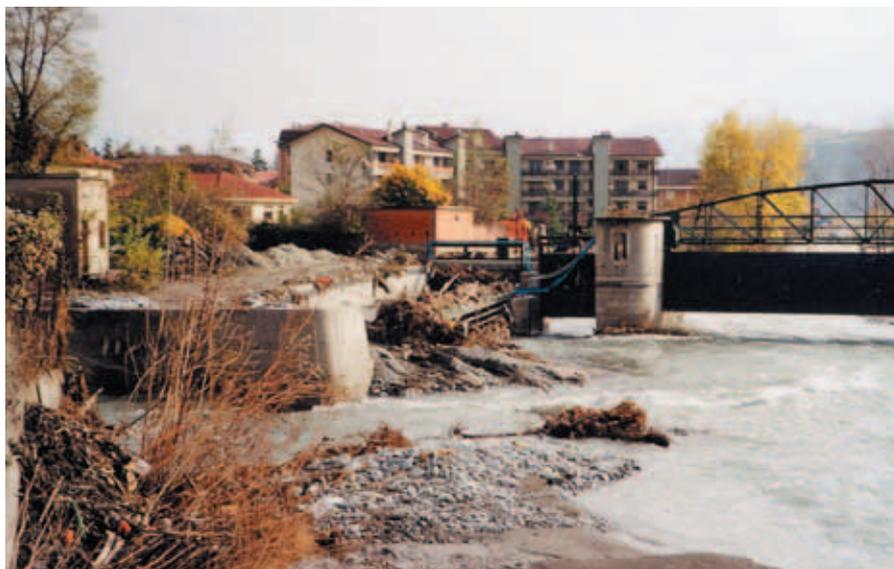
Figura 2.112 ◆

Vista dei settori di confluenza del torrente Cenischia nel torrente Dora Riparia.

Nei settori di fondovalle, compresi tra gli abitati di Novalesa e Venaus, il torrente Cenischia ha provocato modesti allagamenti e concentrati fenomeni erosivi lungo le sponde; l'attività torrentizia è stata più intensa a partire dalla località Berno di Venaus, sino ai settori di confluenza nel fiume Dora Riparia, con gravi fenomeni di alluvionamento nel concentrico di Mompantero e Susa. (Figura 2.112 ◆ e Figura 2.113 ◆)

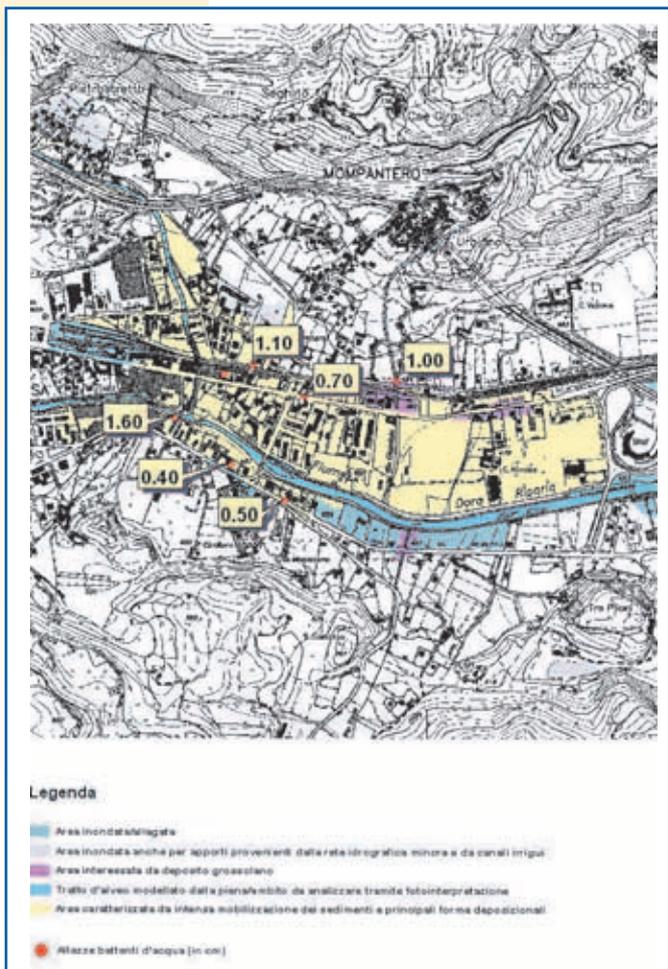
Figura 2.113 ◆

Rilievo dei processi/effetti causati dall'alluvione nei settori di confluenza del torrente Cenischia nel torrente Dora Riparia (stralcio cartografico tratto dalla Carta di rilievo di campagna alla scala 1:10.000).

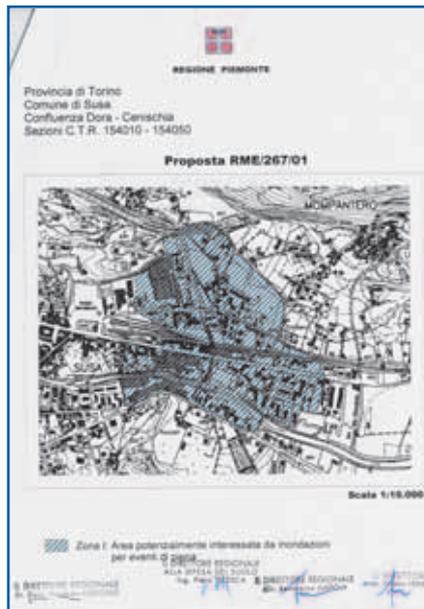
A seguito di tali fenomeni, per le aree maggiormente colpite, la Regione Piemonte ha individuato nel territorio comunale di Susa un'area RME/01 (Figura 2.114 ◆) quale area a rischio molto elevato (L.267/98 - Conferenze Programmatiche per l'approvazione del Piano per l'Assetto Idrogeologico previste in ottemperanza alla L.365/00).

Figura 2.114 ◆
Perimetrazione degli ambiti di confluenza del torrente Cenischia nel torrente Dora Riparia, quali aree a Rischio Molto Elevato (RME/01) ai sensi della L.365/00.

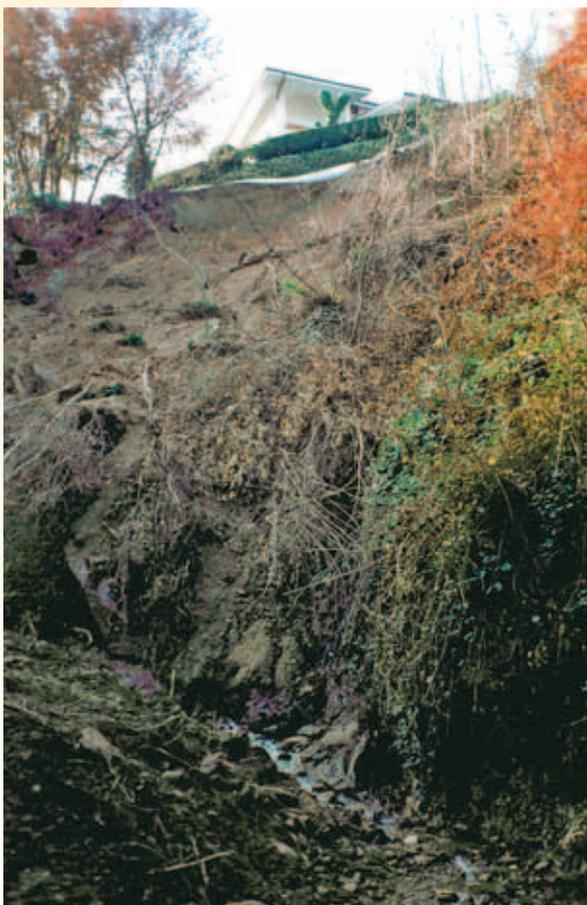
In particolare presso Pomeri un colamento della copertura detritico-colluviale (volume di circa 800 m³) innescatosi in corrispondenza di una stradina d'accesso alle pertinenze di un'abitazione ha interessato il pendio sottostante, provocando uno sbarramento temporaneo di un affluente del rio Tauneri e della strada comunale per la borgata omonima. E' stata cautelativamente emessa un'ordinanza di sgombero per l'abitazione, revocata una volta effettuati i necessari interventi di consolidamento della zona superiore della scarpata ed escluso il coinvolgimento dell'edificio. (Figura 2.116 ◆).

Figura 2.116 ◆
Giaveno. località Pomeri. Un colamento della copertura eluvio-colluviale verificatosi alle 20.30 del 15/10 ha provocato l'interruzione della strada comunale d'accesso alla borgata. Minacciato e sottoposto ad ordinanza di sgombero l'edificio a monte del dissesto.

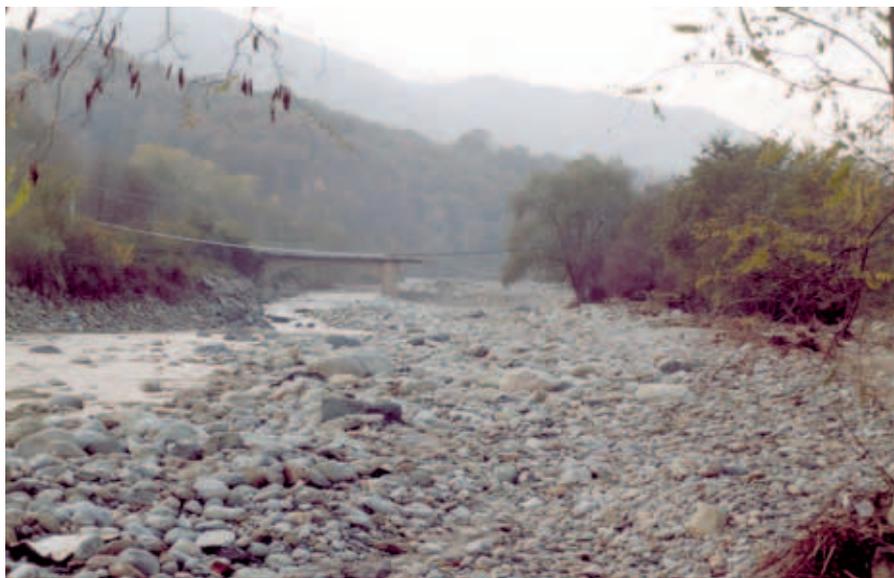
Figura 2.117 ◆

Giaveno. Crollato il ponte della S.P. 193 Giaveno-Cumiana. Ripresa da valle. Si osservi il notevole ampliamento d'alveo in sinistra idrografica (destra nella foto), dove hanno ceduto 2 pile. Il ponte è crollato alle ore 18 del 15/10.

Il crollo del ponte della strada provinciale 193, principale danno associato all'evento per la Val Sangone, è stato provocato dalla profonda erosione del corso d'acqua in sinistra, a monte dell'attraversamento, di cui ha investito prima il rilevato d'accesso e poi la pila di sinistra determinandone il cedimento. (**Figura 2.117** ◆).

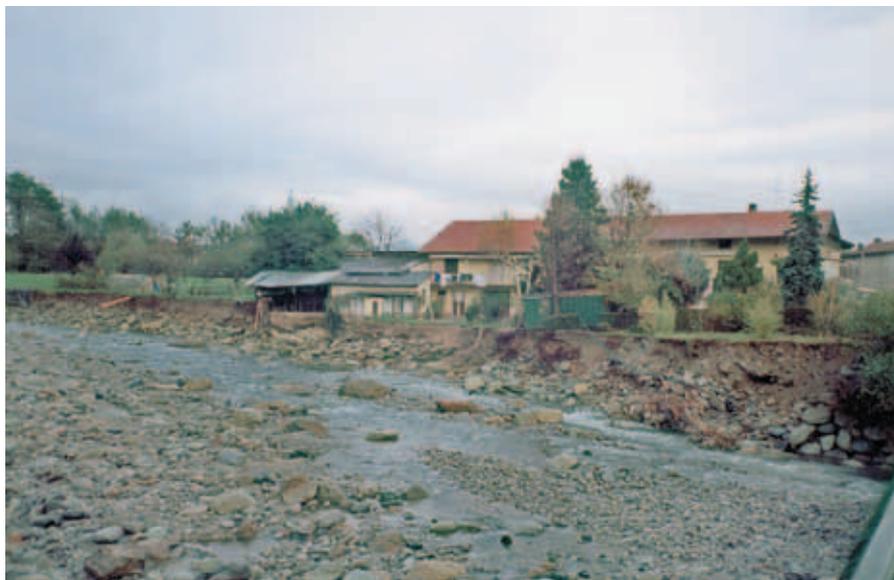
Figura 2.118 ◆

Si ricorda anche, circa 1,8 km più a monte, l'erosione in sinistra a monte del ponte della strada provinciale 190, che ha determinato l'arretramento del ciglio di almeno una trentina di metri nel punto di maggior battuta, danneggiando alcuni fabbricati di servizio e la recinzione di una cascina in località Ruata Bassa (**Figura 2.118** ◆).

Giaveno. località Ruata bassa. Sponda sinistra a monte del ponte sulla S.P. 190. Marcata erosione con coinvolgimento delle pertinenze di un'abitazione. Asportata la scogliera in massi a difesa della stessa.

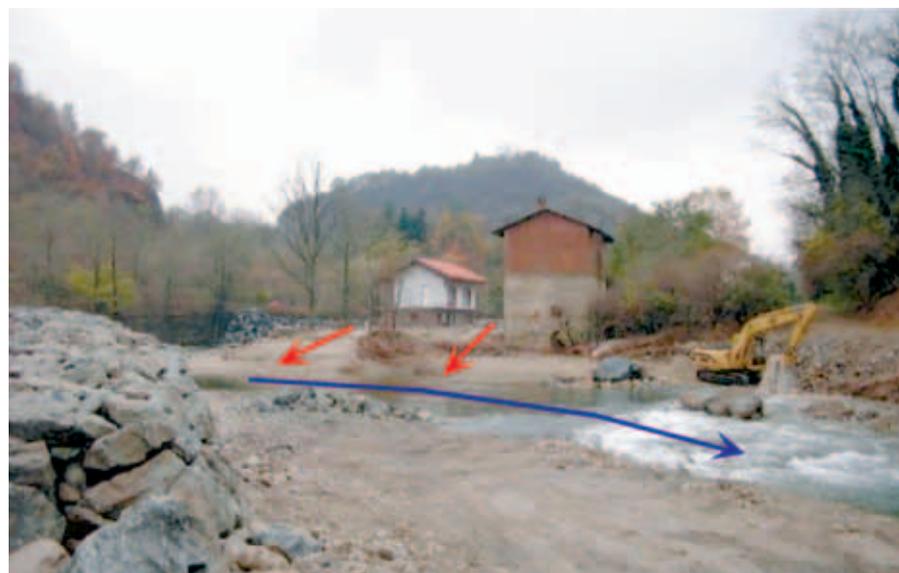
Figura 2.119 ◆

Trana, investite due costruzioni praticamente nell'alveo del Sangone, all'imbocco della stretta di Trana. In corrispondenza di una curva a gomito, le acque hanno seguito una direzione rettilinea (freccie rosse) anziché seguire l'ansa (in blu la normale direzione di deflusso). (Foto Hydrodata, 2000)

Una cascina ristrutturata posta in fregio al corso d'acqua in sponda sinistra, dove l'alveo descrive un'ansa verso sinistra (circa 1 km a monte del ponte della strada statale 589), è stata inondata con almeno 2 m d'acqua: l'esondazione si è verificata a monte dei fabbricati, quindi le acque si sono aperte un nuovo percorso (osservati depositi sabbiosi, con indizi di correnti ad alta energia) tra questa cascina ed il mulino retrostante (**Figura 2.119** ◆).

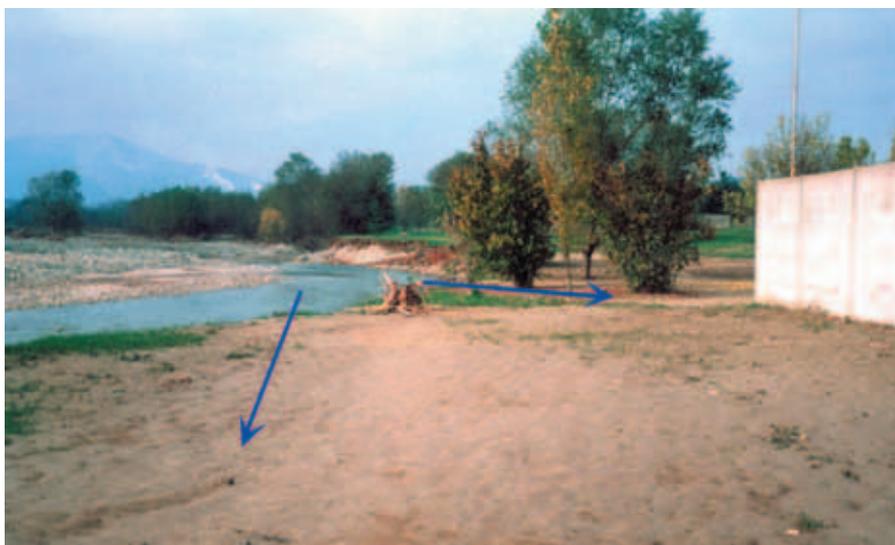
Figura 2.120 ◆

In comune di Rivalta i rimodellamenti anche marcati del torrente Sangone localmente hanno provocato danni alla viabilità minore prossima alle sponde (per erosione spondale) e qualche modesto allagamento (coinvolto un capannone industriale) in sponda sinistra a monte del ponte sulla strada provinciale 143. (Figura 2.120 ◆)

Rivalta. Modesta esondazione in sinistra, immediatamente a monte del ponte sulla S.P. 143, presso un complesso industriale: altezza delle acque sul piano campagna dell'ordine di 10-20 cm, depositi sabbiosi centimetrici.

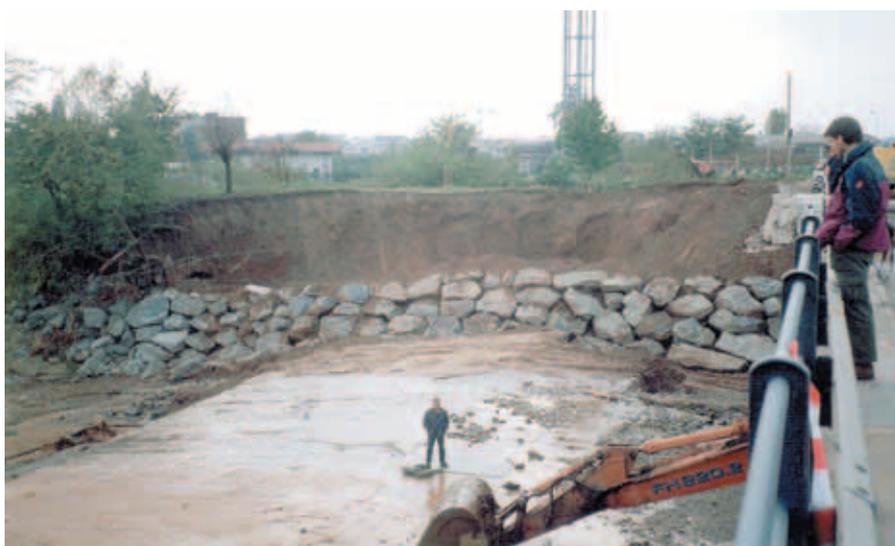
Figura 2.121 ◆

Rivalta. Spalla destra del ponte sulla SP143 (Orbassano-Rivalta). Profonda erosione a valle del ponte con asportazione della scogliera a difesa della sponda (già in parte ripristinata) associata ad erosione di fondo.

Nel territorio comunale di Orbassano il danno più significativo è quello al ponte sulla strada provinciale 143 che collega Orbassano a Rivalta: si sono infatti verificate erosioni spondali a valle del ponte, oltre che di fondo, con danni alle pile del ponte (chiuso per interventi di consolidamento), ad una soglia posta circa 20 m a valle ed al rilevato d'accesso in destra, dove è stato asportato un tratto di difesa (scogliera). (Figura 2.121 ◆)

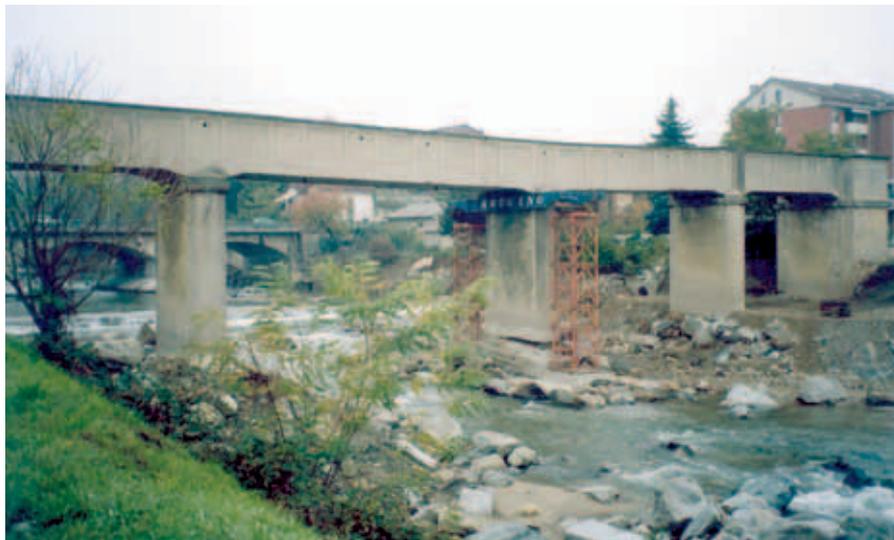
Beinasco.

Attraversamento sul T. Sangone del pontecanale AAM, immediatamente a valle del ponte stradale visibile sullo sfondo. L'erosione di fondo ha provocato il cedimento della pila centrale della struttura.

In territorio di Beinasco il rilevamento dei processi e degli effetti è stato limitato, verso valle, al ponte della tangenziale Sud, presso il Castello del Drosso. L'alveo del Sangone, caratterizzato da sponde incise ed in genere difese da scogliere, non è stato soggetto ad intensi rimodellamenti, pur avendo occupato l'intera sezione di deflusso: si segnala il cedimento di una pila del ponte-canale dell'AAM nei pressi dell'attraversamento nel capoluogo, ribaltata in avanti per erosione di fondo (la struttura è stata gravemente lesionata, come osservabile nella **Figura 2.122** ◆).

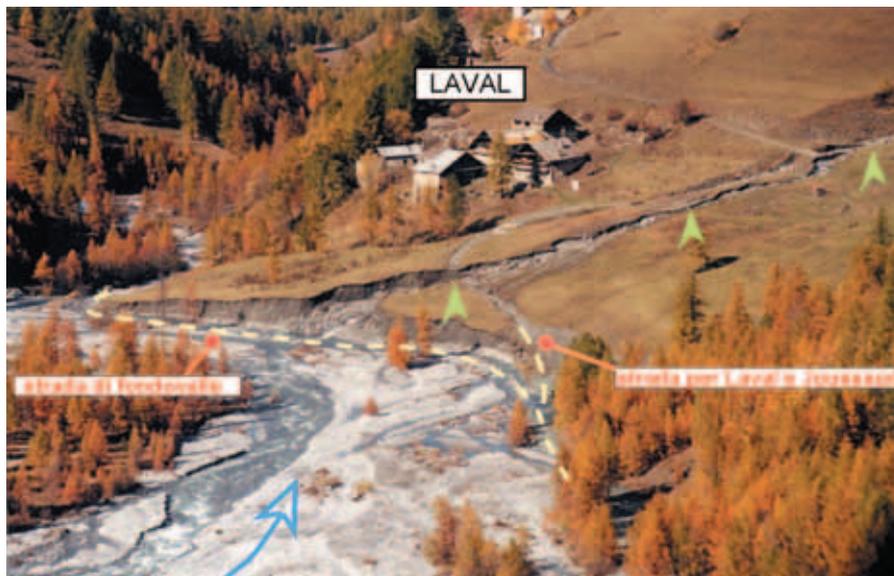
In primo piano è indicata la direzione della corrente.

(Ripresa da elicottero - 18 ottobre 2000)

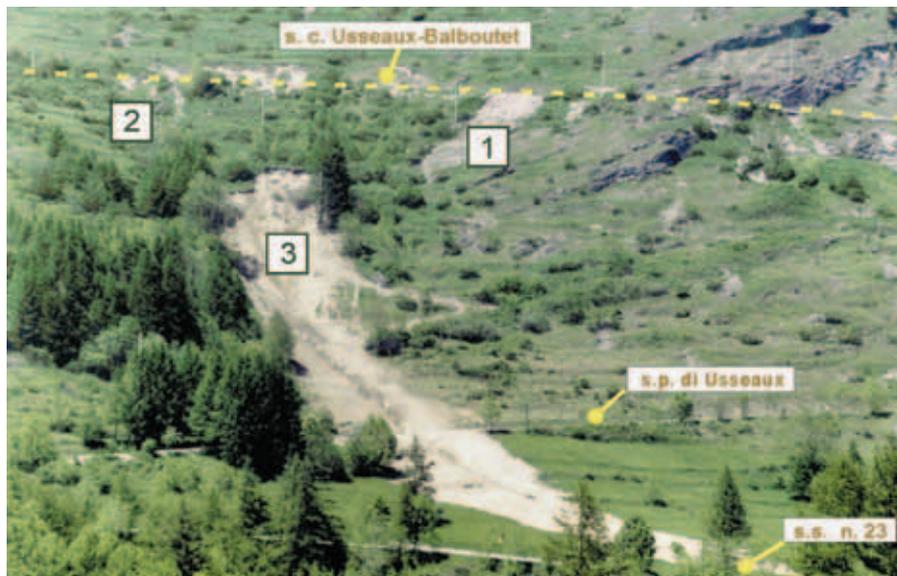
Figura 2.124 ◆

Lungo il tratto di versante sviluppato immediatamente a valle della strada comunale Usseaux-Balboutet, (indicata dal tratteggio) si sono attivati, a partire dalla mattina del 14 ottobre, successivi movimenti gravitativi a carattere superficiale, (indicati con numerazione progressiva in senso cronologico) innescati in buona parte da deflussi concentrati provenienti dalla sede stradale.

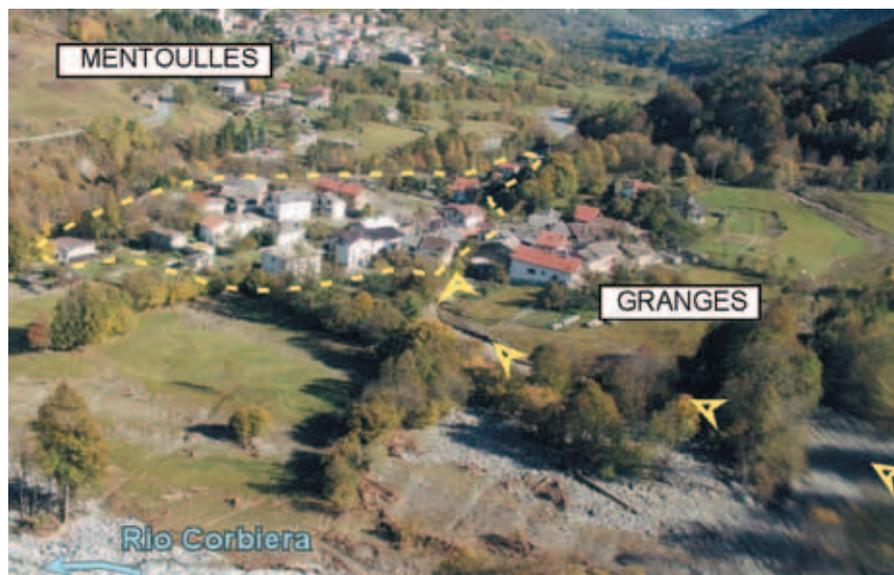
Figura 2.125 ◆

La riattivazione del settore destro del conoide del Rio Corbiera, di cui si intravede l'alveo in corrispondenza del margine inferiore sinistro della foto, ha determinato il riutilizzo di una preesistente depressione, riferibile ad un canale abbandonato dal corso d'acqua, in parte rimodellata ed utilizzata come mulattiera (indicata dalla sequenza di frecce). Attraverso questa via il Rio Corbiera, nelle prime ore del 14 ottobre, ha invaso la maggior parte dell'abitato di Granges (indicata dal tratteggio), frazione del comune di Fenestrelle. (Ripresa da elicottero - 18 ottobre 2000)

Significativi fenomeni di trasporto in massa si sono manifestati, in modo diffuso, in corrispondenza dei tributari di destra del tratto di valle compreso nei comuni di Fenestrelle e Roure, ed in particolare lungo il rio Corbiera ed il rio delle Verghe, mentre, al contrario, i tributari di sinistra non hanno dato luogo a fenomeni di rilievo, ad esclusione di localizzati e modesti fenomeni di erosione laterale lungo il conoide. Il rio Corbiera, in particolare, nelle prime ore del 14 ottobre ha riattivato un canale in destra del corpo di conoide, determinando l'invasione dell'abitato di Grange, dove è stato depositato abbondante materiale solido, con danni funzionali ad una ventina di abitazioni ed alla viabilità interna. (Figura 2.125 ◆).

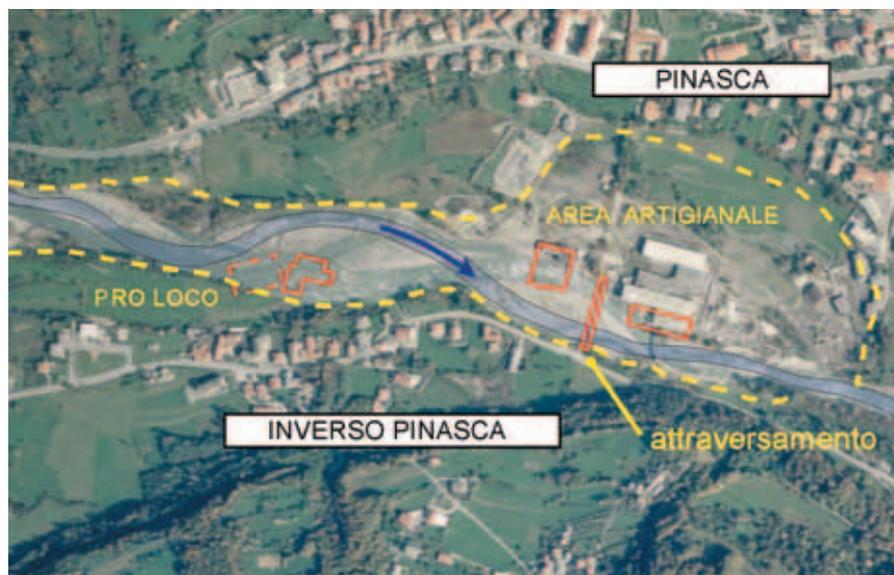
Figura 2.126 ◆

Il segmento vallivo successivo, compreso tra i capoluoghi di Pinasca ed Inverso Pinasca, si segnala come una delle situazioni più critiche dell'intera valle (**Figura 2.126** ◆).

Immagine del tratto della media val Chisone all'altezza del collegamento tra i capoluoghi dei comuni di Pinasca ed Inverso Pinasca. Al centro viene evidenziato, approssimativamente, l'andamento del torrente Chisone prima dell'evento, la direzione della corrente e, con tratteggio, le aree allagate. (Ripresa aerea - 24 ottobre 2000)

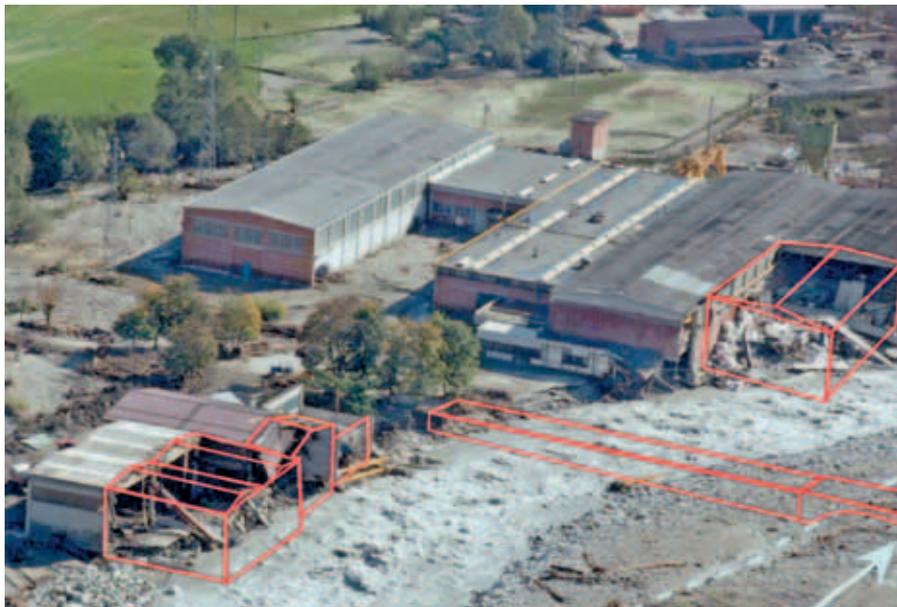
Figura 2.127 ◆

Particolare dell'erosione in sponda sinistra del torrente Chisone, all'altezza del collegamento tra gli abitati di Pinasca ed Inverso Pinasca. Sono riportate sommariamente le sagome degli edifici coinvolti e la posizione del rilevato stradale e dell'attraversamento.

Successivamente l'attività erosiva si è concentrata in sinistra, distruggendo prima alcuni capannoni industriali e, successivamente, danneggiando uno stabilimento industriale di vecchio impianto ed asportando completamente l'attraversamento della provinciale (**Figura 2.127** ◆).

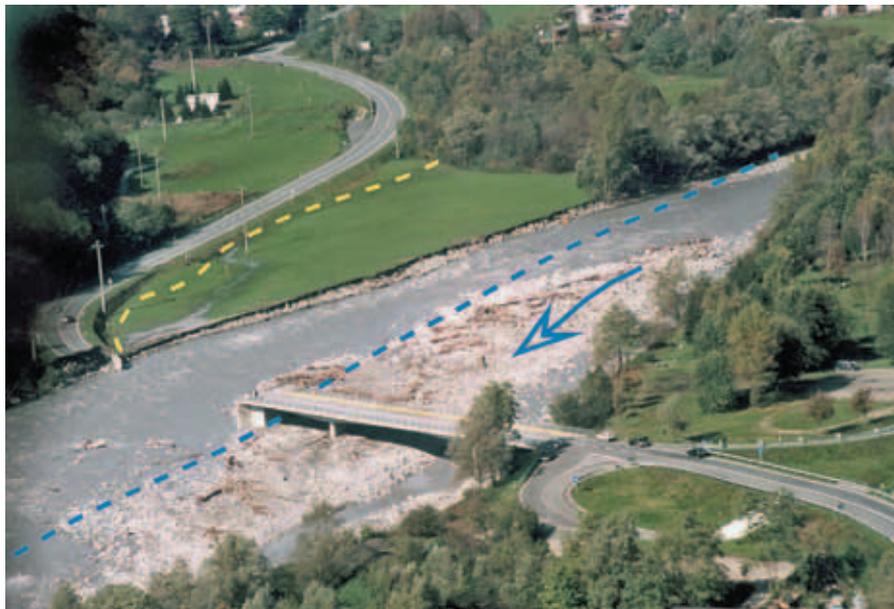
Figura 2.128 ◆

Particolare dell'attraversamento della S.P. in comune di Villar Perosa. Prima dell'evento il torrente Chisone defluiva completamente sotto l'impalcato del ponte, che non ha subito danni. Viene evidenziato, approssimativamente, il precedente andamento della sponda destra del corso d'acqua e la direzione della corrente; il tratteggio esterno rappresenta il limite dell'area allagata, in destra, per riattivazione di antichi canali abbandonati.
(Ripresa da elicottero - 18 ottobre 2000)

statale 23, sono segnalati fenomeni di erosione localizzata sia in destra che in sinistra, dove la concentrazione del flusso idrico ha determinato danni localizzati alla viabilità ed alle opere di difesa. Il recente ponte della circonvallazione di Villar Perosa è stato invece aggirato in sponda destra, con la completa asportazione del rilevato di accesso per una lunghezza di circa 100 m. (Figura 2.128 ◆).

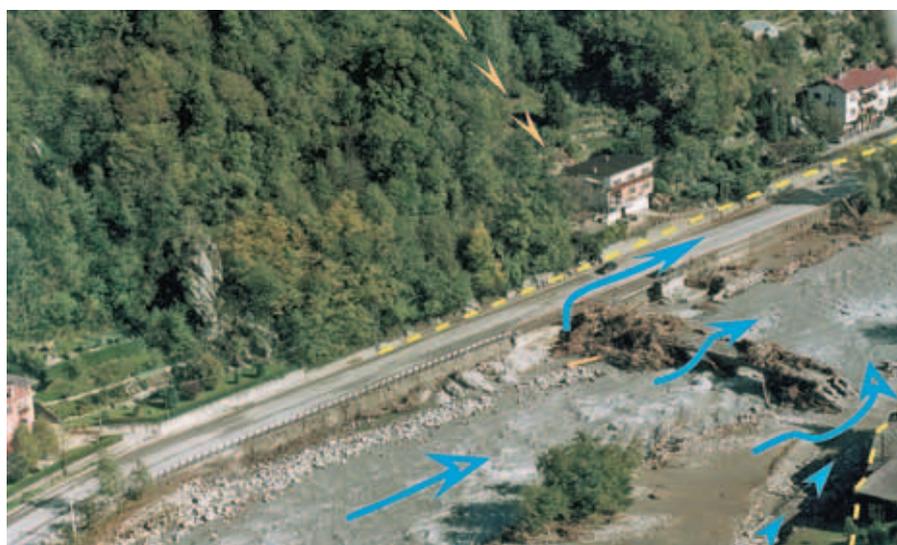
Figura 2.129 ◆

L'attraversamento del Ponte Nuovo, in Comune di Porte, ha costretto la corrente a concentrarsi in sponda destra, dove l'erosione ha asportato l'accesso al ponte, ed in sponda sinistra, lungo la S.S. n. 23: viene evidenziato, con tratteggio, il limite approssimativo della fascia interessata dall'esondazione. Gli edifici visibili al margine inferiore della foto sono stati allagati sia a causa di fenomeni di rigurgito determinati dalla presenza del ponte, che a seguito di un fenomeno di tracimazione in destra, di cui è sottolineata, in primo piano, la traccia del canale d'erosione; in alto nella foto viene inoltre indicato il percorso di una colata di fango, proveniente dal versante, che ha investito l'edificio prospettante sulla strada nazionale. (Ripresa da elicottero - 18 ottobre 2000)

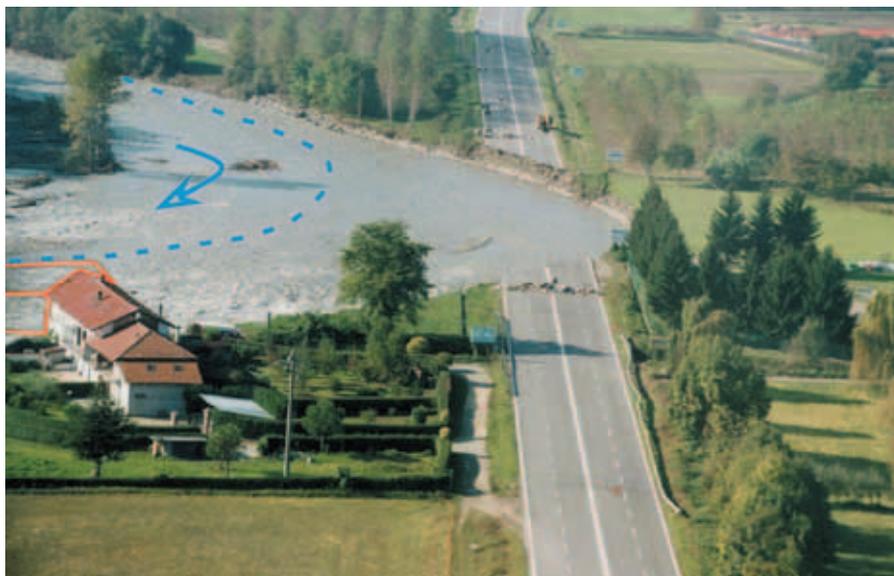
Particolare dell'erosione in sponda sinistra del torrente Chisone, in zona Tabona del Comune di Pinerolo. Al margine sinistro dell'immagine viene riportata la sagoma del corpo di fabbrica asportato dalla piena.

La traccia sovrapposta rappresenta, approssimativamente, il margine della sponda sinistra dell'alveo del torrente Chisone prima dell'evento e la direzione della corrente.
(Ripresa da elicottero - 18 ottobre 2000)

A valle, ad una distanza di circa 1 km dal ponte di Miradolo, si è consolidata una battuta in sponda sinistra in zona Tabona che ha determinato l'arretramento della scarpata di oltre 50 m e la conseguente asportazione di circa 150 m della circonvallazione di Pinerolo, e la distruzione della porzione di un fabbricato (Figura 2.130 ◆).

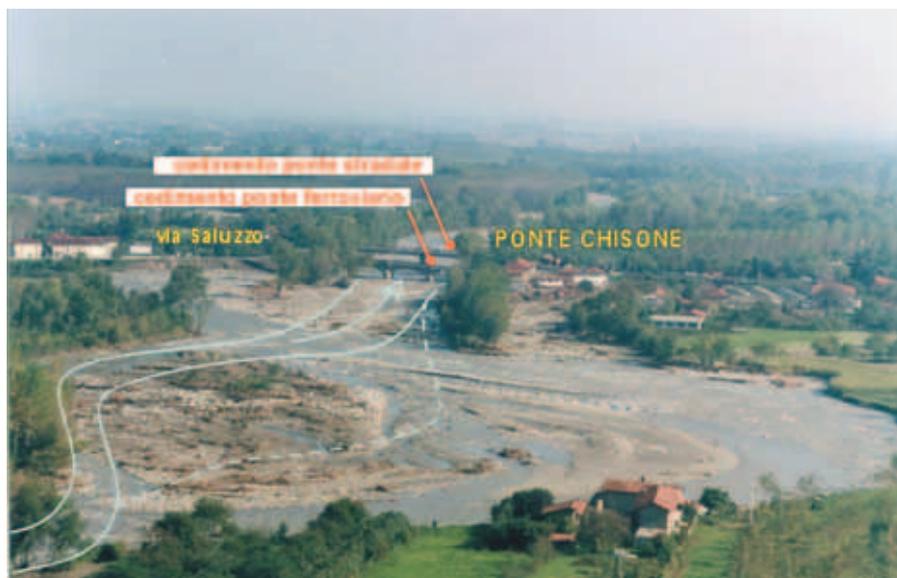
Figura 2.131 ◆

Simmetricamente, in sponda destra, un analogo arretramento della scarpata ha provocato la distruzione di una porzione di fabbricato in zona Cardonata. Il successivo restringimento d'alveo causato dai ponti affiancati (stradale e ferroviario) di via Saluzzo, entrambi danneggiati in modo irreparabile, ha determinato un significativo ostacolo al deflusso, concorrendo alla sommersione degli edifici residenziali e delle aziende produttive di zona Ponte Chisone, localizzate in destra del corso d'acqua in prossimità dell'attraversamento. (Figura 2.131 ◆).

Il corso del torrente Chisone tra i comuni di Pinerolo e San Secondo: particolare del tratto compreso tra un nucleo abitato in zona Cardonata, in primo piano, dove è stato distrutto un caseggiato, e la zona di Ponte Chisone, al centro, investita da un'onda di piena che ha distrutto impianti produttivi e danneggiato le abitazioni

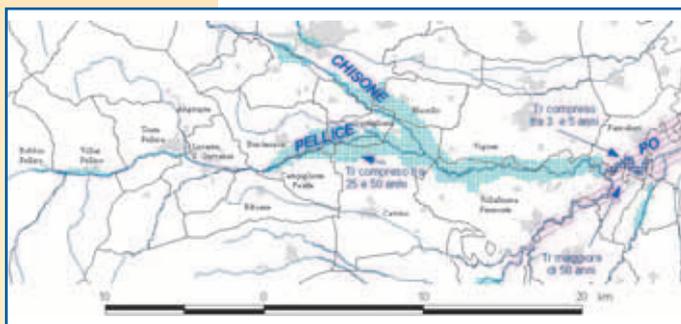
Figura 2.132 ◆

Stralcio da: Carta delle aree inondabili
 (Banca Dati Geologica 1:100.000)

Come osservabile già da questo stralcio a piccola scala le esondazioni assumono una certa importanza a partire dallo sbocco in pianura presso Bibiana, mentre a monte, pur se ancora presenti, interessano aree più limitate e sono nettamente subordinate ai fenomeni erosivi, cui sono associati i principali danni. (Figura 2.132 ◆)

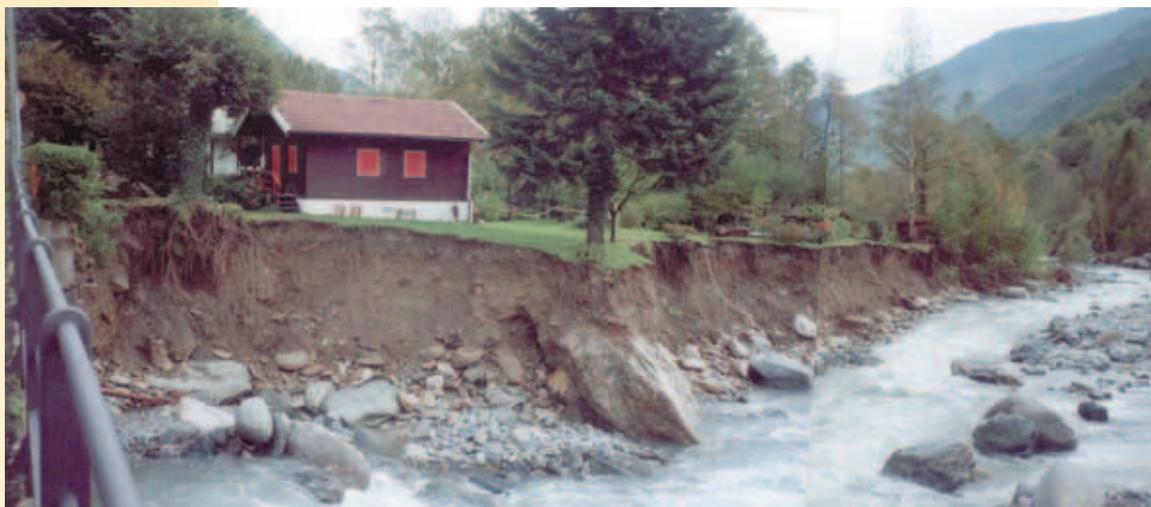
Figura 2.133 ◆
Bobbio Pellice.
Ponte Payant.
L'erosione in
sponda sinistra
provoca un vistoso
arretramento del
ciglio, con
minaccia per un
edificio posto a
pochi metri di
distanza

Nel tratto compreso tra il Ponte Payant in territorio di Bobbio Pellice e la piana di Villar Pellice l'alveo è stato fortemente rimodellato, con erosioni che hanno fatto arretrare il ciglio delle sponde anche di decine di metri e gravi danni alle opere di difesa (muri scalzati, scogliere compromesse o addirittura asportate dalla loro sede) e mobilizzazione d'ingenti quantità di materiale grossolano. (Figura 2.133 ◆)

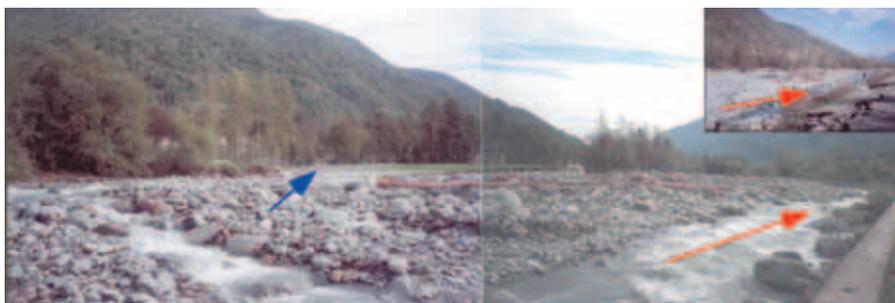
Figura 2.134 ◆

A valle del Ponte Giornà, all'altezza del campo da calcio, probabilmente a causa della presenza di abbondante materiale in alveo che ha ridotto la sezione di deflusso, le acque sono esondate in sinistra, dopo aver asportato parte della scogliera a difesa dell'impianto, lasciando depositi ghiaiosi e sabbiosi di potenza decimetrica. In destra la violenza della corrente ha sottoscalzato alcuni tratti del muro arginale a difesa della viabilità d'accesso alle borgate dell'inverso, oltre la quale sono evidenti le forme di un antico percorso del Pellice: nella cartografia degli Stati Sardi (1850 - 1870) il corso principale si sviluppa infatti a ridosso del fianco destro vallivo. (Figura 2.134 ◆)

Bobbio Pellice. Profondamente rimodellato il tratto d'alveo che costeggia il campo da calcio. Fenomeni di sovralluvionamento nella porzione centrale del canale hanno provocato la fuoriuscita delle acque in sinistra (freccia blu, verso il campo di calcio), l'erosione ed asportazione della scogliera a difesa dell'impianto (freccia rossa). Fenomeni erosivi sono stati osservati anche in destra, con scalzamento al piede delle opere longitudinali a difesa della sponda (riquadro in alto a destra, poco a valle del campo di calcio).
