PROCESSI DI INSTABILITÀ IDROGEOLOGICA ED EFFETTI ASSOCIATI

◆ 2.2 QUADRO DEI PROCESSI E DEGLI EFFETTI

2.2.1 FIUME TOCE

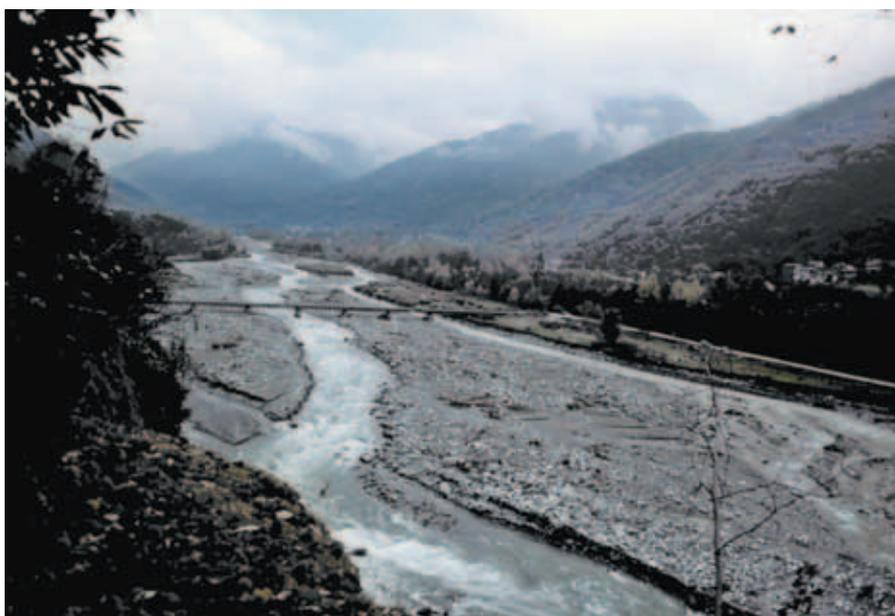
Figura 2.135 ◆

La foto, scattata dalla sommità della scarpata in sponda destra presso Fienminuto, da valle verso monte, mostra il notevole ampliamento d'alveo associato alla piena in corrispondenza del ponte tra Ruà e Cognetti-Fienminuto (Foto V. Giraud).

In destra, presso la località Fienminuto, si è creata una notevole scarpata di erosione, con altezza massima di circa 30 m su una lunghezza di oltre 100 m. (Figura 2.135 ◆)

A cavallo del Ponte delle Rovine (vd. figura 2.135) la piena ha determinato un vistoso rimodellamento/ampliamento dell'alveo. In destra, a monte del ponte, ma non visibile in foto, è stata interessata la ex discarica di inerti. L'erosione spondale si è sviluppata su una lunghezza di 100-150 m e per profondità dell'ordine di 30-40 m, asportando parte della viabilità di servizio.

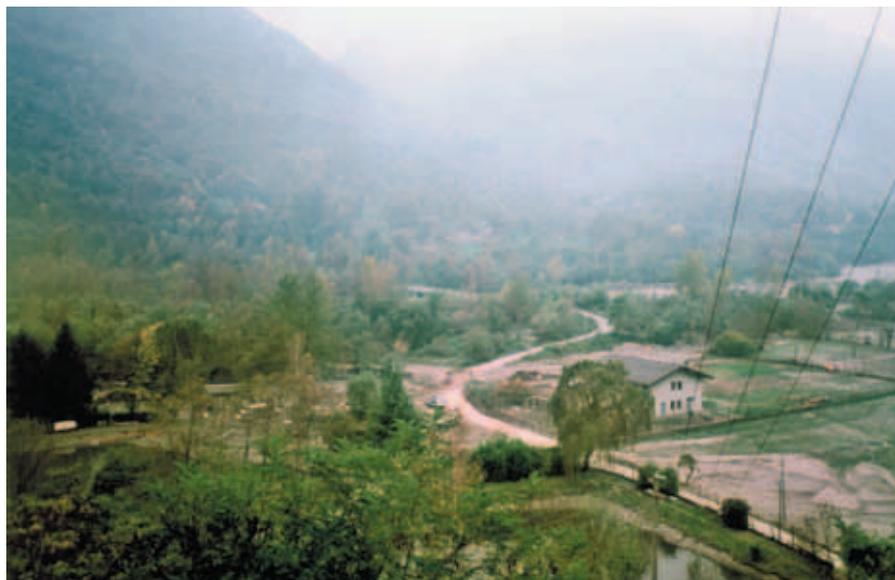
Villar Pellice.

Ripresa panoramica della strada provinciale presso il concentrico. Allagato e alluvionato il settore di fondovalle in sinistra idrografica a monte del ponte: coinvolti l'area attrezzata (parco Flissia), il campeggio "Gibuti" e il campo sportivo (Foto V. Giraud)

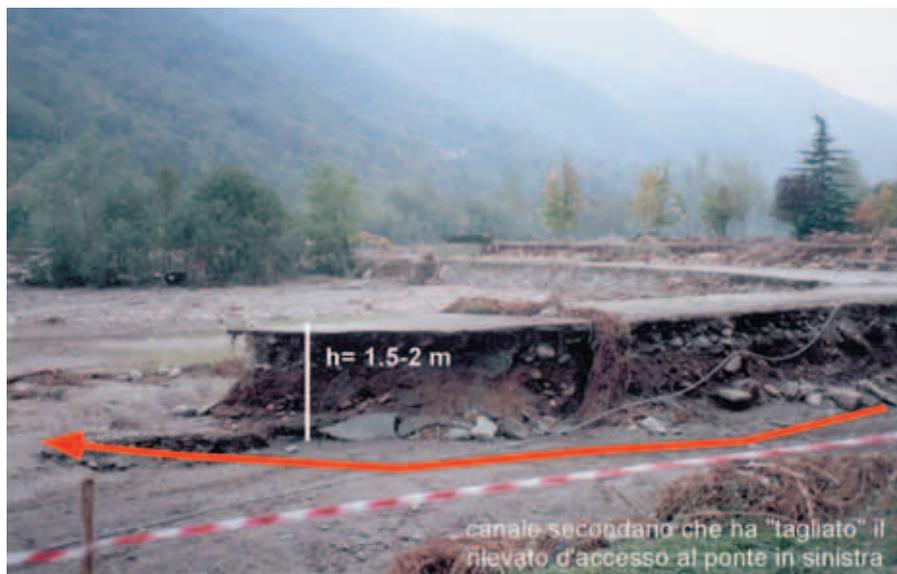
Figura 2.137 ◆

Torre Pellice. La viabilità d'accesso al ponte Albertenga è stata gravemente danneggiata. Il Pellice ha inciso un nuovo canale (profondità 1.5-2 m) aggirando il rilevato stradale, i cui resti sono in primo piano nell'immagine.

Proprio nelle foto aeree del 1977 in sponda sinistra, nella piana alluvionale, è ancora ben evidente un canale laterale, tagliato e occluso dal rilevato d'accesso al ponte. Analogamente, in sponda destra, un terrazzo più basso rispetto al corrispondente sinistro, delimita un'area ricca di canali associati ad un più antico alveo del torrente. Tali considerazioni possono descrivere anche quanto verificatosi nell'ottobre 2000. (Figura 2.137 ◆)

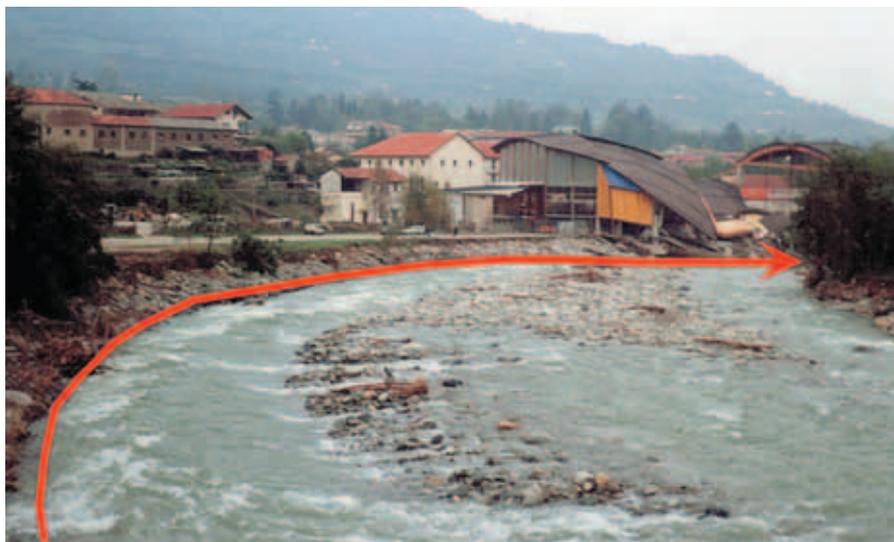
Figura 2.138 ◆

Procedendo verso valle, sempre in comune di Torre Pellice e sempre in analogia con il 1977, la battuta di sponda in sinistra, a valle del ponte Bianco, ha determinato l'asportazione di un tratto di scogliera a difesa del palaghiaccio ed il conseguente cedimento delle fondazioni della struttura stessa. (Figura 2.138 ◆ - Figura 2.139 ◆)

Torre Pellice. Ripresa da monte verso il Palaghiaccio. L'accentuata erosione in sponda sinistra (difesa da scogliera) ha coinvolto le fondazioni della copertura e delle tribune dell'impianto sportivo.

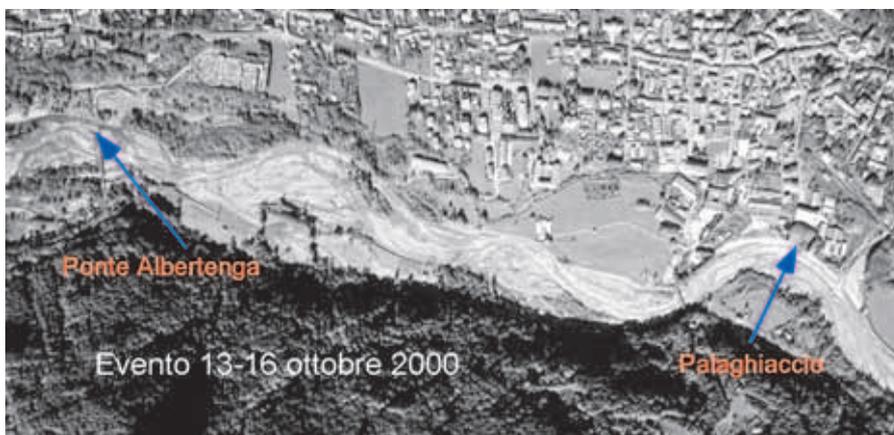
Figura 2.139 ◆

Ripresa aerea del segmento vallivo compreso tra il Ponte dell'Albertenga e il Palaghiaccio.

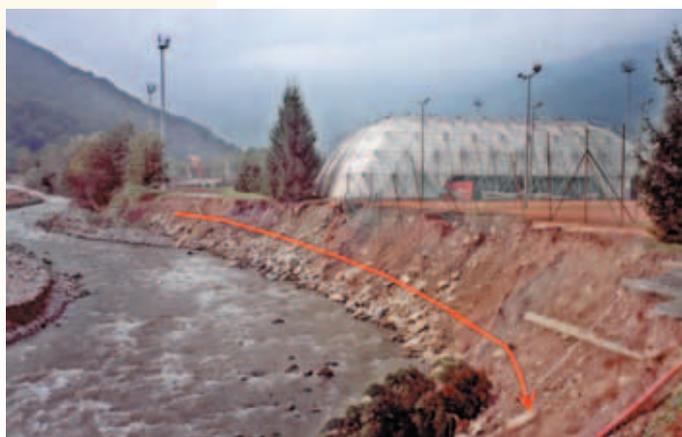
Figura 2.140 ◆

Luserna San Giovanni. Marcate erosioni spondali a monte del ponte della S.P. 162 per Rorà. Asportato un tratto di scogliera, la strada sterrata sovrastante e danneggiati i campi da tennis nei pressi delle piscine.

re dalla confluenza dell'Angrogna che fortunatamente non ha registrato notevoli portate (nel 1977 era crollato il ponte ferroviario), sono state osservate essenzialmente erosioni spondali: tali processi sono stati particolarmente intensi soprattutto a monte del ponte della strada provinciale 162 per Rorà, dove, in sinistra, oltre alle difese sono stati parzialmente interessati gli impianti sportivi (**Figura 2.140** ◆).

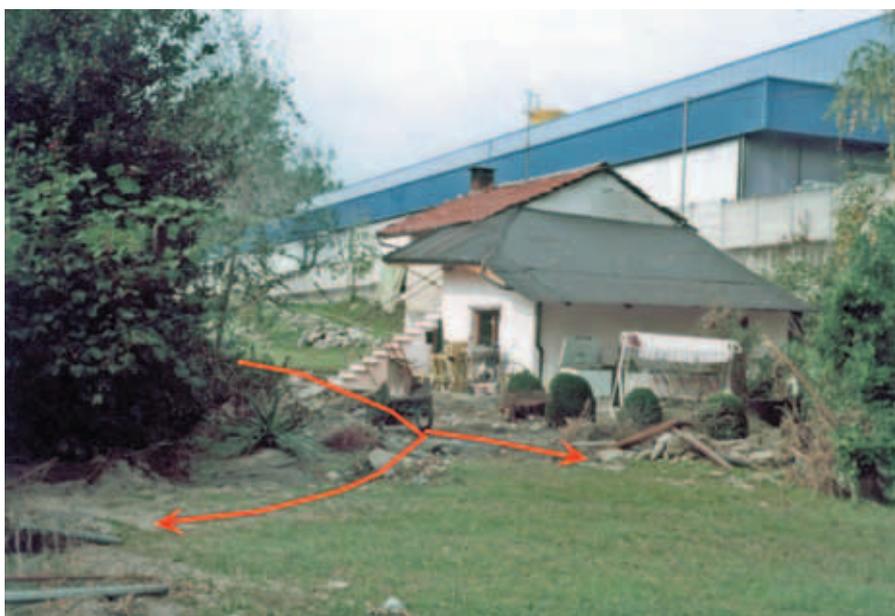
Figura 2.141 ◆

senza di isole e barre anche vegetate, si sono attivati, o meglio, riattivati canali secondari di ampiezza decametrica: in sponda sinistra un edificio posto alla base del terrazzo principale è stato investito con violenza dalle acque ed alcuni tralicci ENEL sono stati divelti provocando l'interruzione prolungata dell'energia elettrica per tutta la valle. (**Figura 2.141** ◆)

Lusema San Giovanni. località Bocciardino. Edificio investito dalle acque del Pellice esondate con violenza in sinistra circa 300 m più a monte.

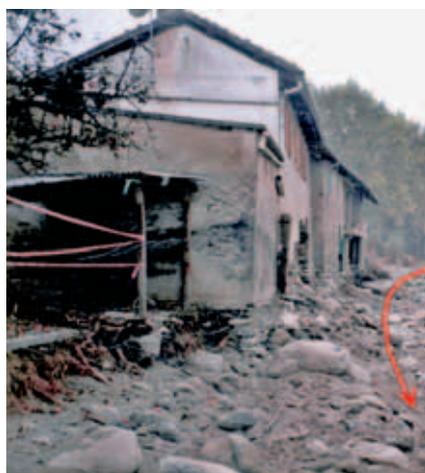
Figura 2.142 ◆

Campiglione Fenile. Sponda destra a monte del vecchio rilevato FS. Il cedimento dell'argine presso la presa della Bealera di Cavour ha fatto sì che il Pellice si aprisse un nuovo ramo, investendo una cascina ristrutturata che ha subito gravi danni strutturali.

In corrispondenza della rotta arginale in destra, il Pellice si è aperto un nuovo canale, largo circa 20-30 m, in cui le acque si sono riversate con violenza, distruggendo l'opera di presa ed un primo tratto della Bealera di Cavour ed investendo nel senso della lunghezza un edificio, recentemente ristrutturato (Figura 2.142 ◆).

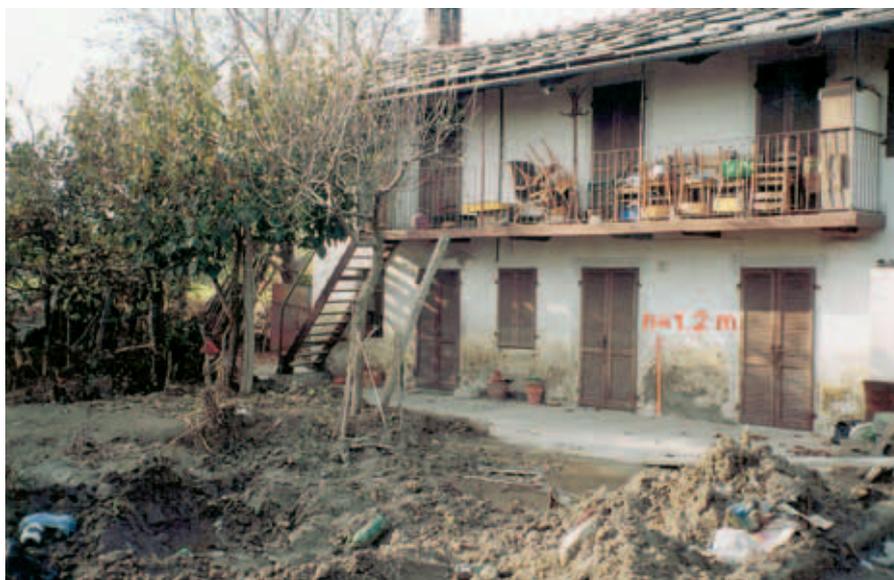
Figura 2.143 ◆

Campiglione Fenile. C.na L'America. Le acque esondate in destra, a monte del rilevato FS, hanno successivamente superato il rilevato stesso attraverso un varco, incidendo a valle vari canali di erosione e depositando materiale grossolano e sabbia. La cascina è stata invasa da almeno 1.2 m di acqua e fango.

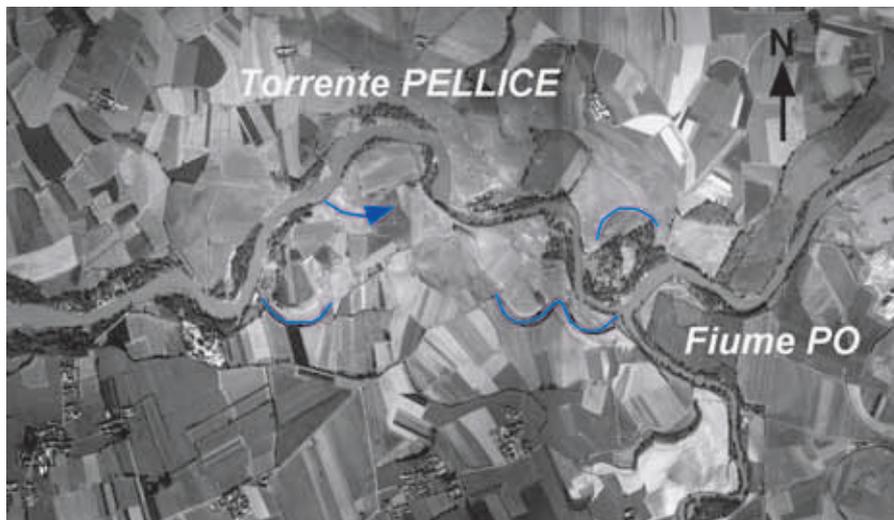
Figura 2.144 ◆

Mosaicatura dei fotogrammi ortorettificati nn. 2643 e 2641, str. 0A, del Volo Provincia di Torino (divulgazione autorizzata soc. ALIFOTO conc. SMA n. 1 - 761 del 24/10/2000). Andamento meandriforme in prossimità della confluenza con il fiume Po, con evidenti tracce di vecchie forme che hanno fortemente condizionato il campo di inondazione.

Immediatamente a monte della confluenza con il Po, dove l'andamento è marcatamente meandriforme, sono state lambite dalle esondazioni in sinistra le cascate Bruciacuore e Malpensata: anche in questo caso i disalveamenti e gli allagamenti della piana alluvionale sono stati condizionati dalla presenza di antiche forme fluviali (meandri abbandonati) riprese in occasione della piena. (Figura 2.144 ◆)

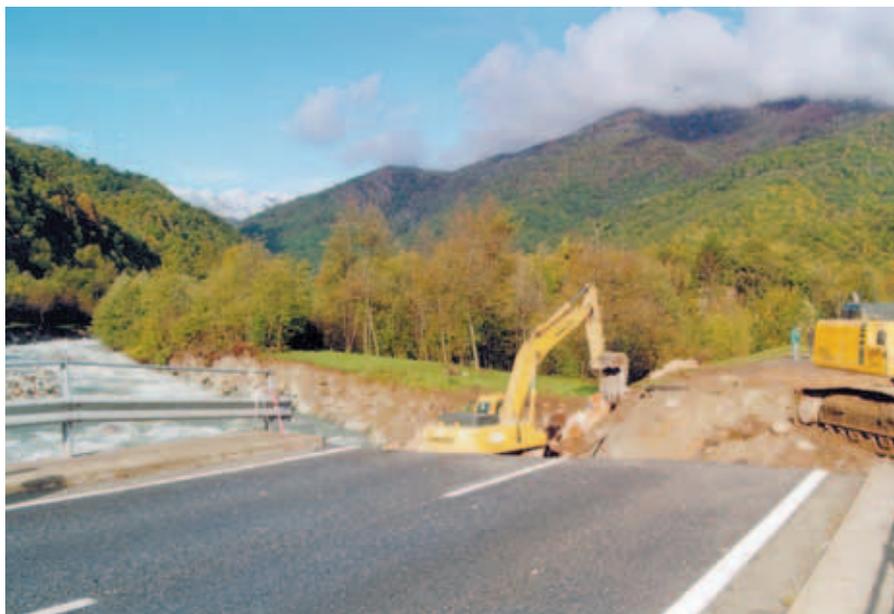
Figura 2.147 ◆

Più a valle, il corso d'acqua determina l'erosione per lunghi tratti delle sponde, in seguito ripristinate con scogliere di massi, ed effettua l'aggiramento di alcuni ponti (esempio: ponte in località Erasca del comune di Paesana), fatto che richiede il successivo ripristino delle rampe di accesso. (Figura 2.147 ◆)

Comune di Paesana. Il Po aggira, per erosione in sponda sinistra, il ponte situato lungo la S.S. 662 in località Erasca.

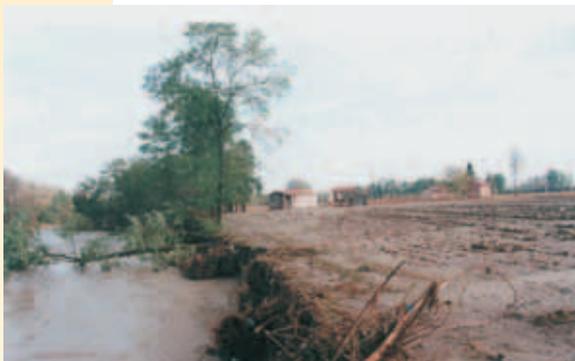
**Figura 2.148** ◆

Comune di Saluzzo, poco a monte della S.S. 589. Esondazione del Po in corrispondenza della sponda destra, con allagamento di aree coltivate ed edifici rurali.

ha come conseguenza l'allagamento di aree coltivate situate in fregio al corso d'acqua. (Figura 2.148 ◆)

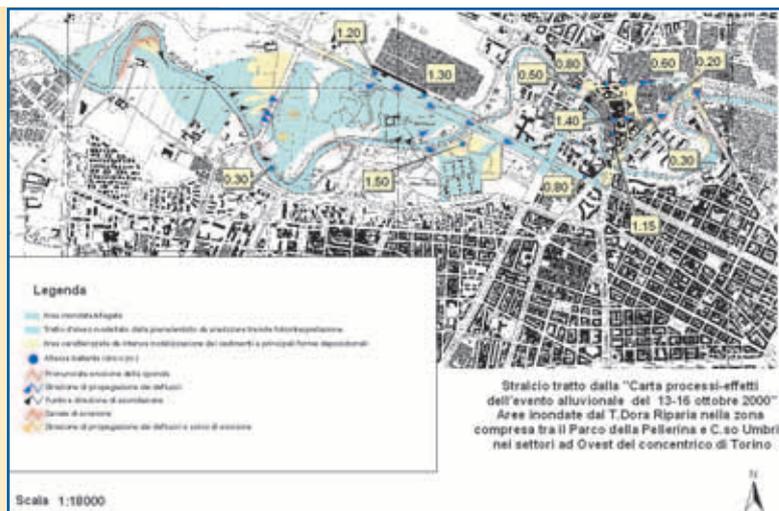
Figura 2.149 ◆
Stralcio cartografico tratto dalla "Carta processi-effetti dell'evento alluvionale del 13-16 ottobre 2000". Aree inondate dal fiume Dora Riparia nella zona compresa tra il parco della Pellerina e c.so Umbria nei settori ad ovest del concentrico di Torino

fuoriuscite di acqua in corrispondenza del ponte di Borgo Dora e subito a valle del ponte di Corso Potenza (in sinistra idrografica). Il culmine della piena si è avuto nella notte ed è proseguito nella mattinata del 16. (Figura 2.149 ◆)

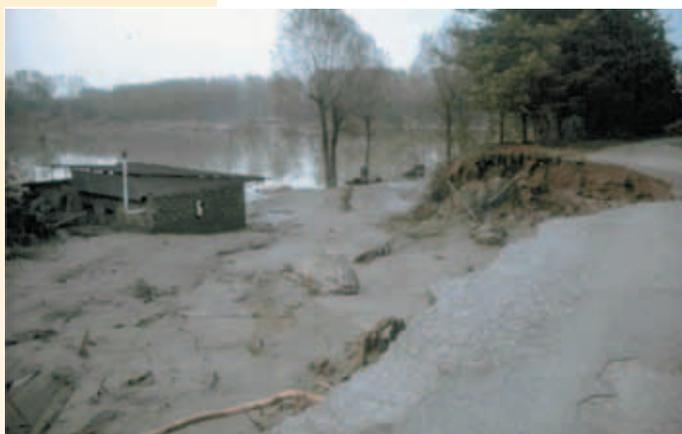
Figura 2.152 ◆

fatti che hanno fatto convogliare o deviare le correnti idriche in espansione. Tale situazione è particolarmente evidente nel tratto compreso tra San Mauro Torinese e Gassino, dove le estese aree adibite all'estrazione di inerti lungo l'alveo del fiume Po hanno pesantemente modificato la morfologia locale, condizionando l'intensità e le direzioni dei deflussi, l'ampiezza dell'area allagata e le altezze idriche. (Figura 2.152)

Effetti legati alla piena del Po in una ex-cava di inerti adibita a circolo di pesca; l'edificio in primo piano è stato completamente sommerso (Comune di Gassino T.se).

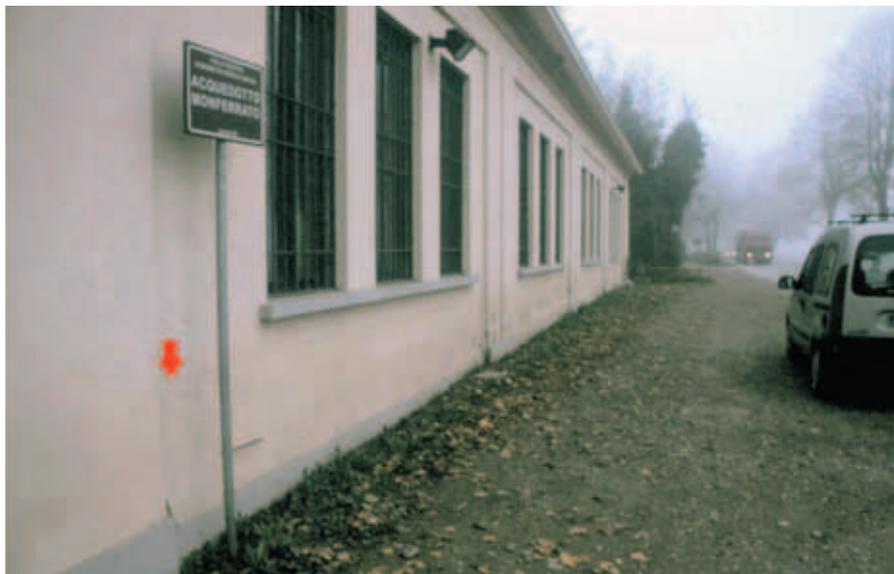
Figura 2.153 ◆

Traccia del livello di inondazione sugli edifici degli impianti di pompaggio dell'Acquedotto Monferrato (Verrua Savoia).

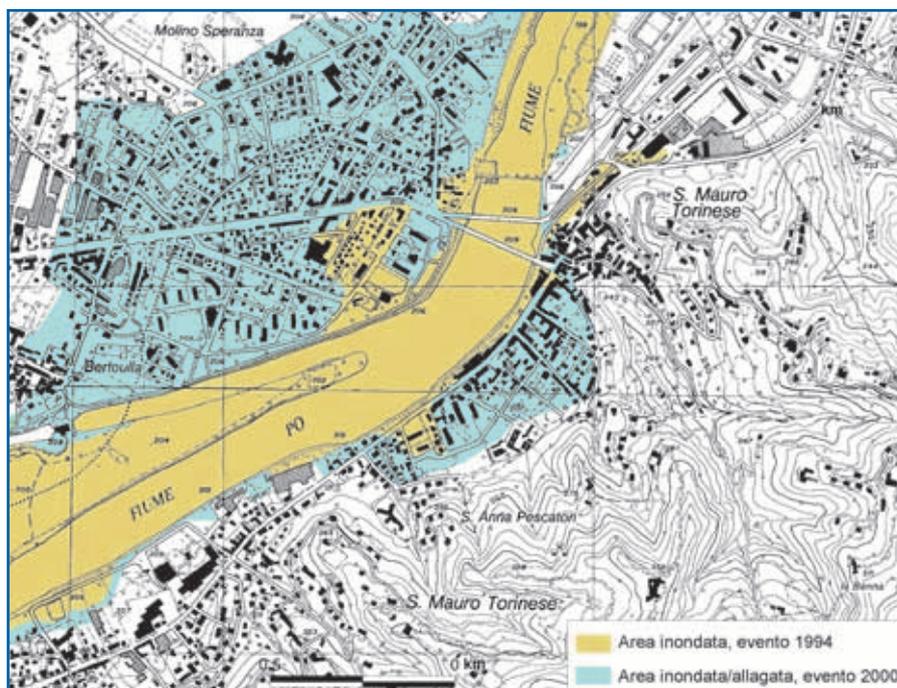
Nel concentrico di San Mauro Torinese gli effetti della piena del Po del 2000 si sono manifestati con estesi allagamenti del territorio urbanizzato e conseguenti danni funzionali a numerosi edifici pubblici, residenziali e alla viabilità. L'esondazione in sponda sinistra è avvenuta per tracimazione del fiume Po all'interno del canale di scarico della centrale A.E.M. di San Mauro e di qui per tracimazione della sponda naturale. In sponda destra gli allagamenti sono avvenuti in corrispondenza di Lungo Po Venezia ed all'altezza della piazza ove si sta realizzando il tunnel della Circonvallazione di San Mauro. Altra tracimazione è avvenuta in sponda sinistra immediatamente a valle del ponte nuovo in corrispondenza del muro d'ala della traversa ENEL. Le altezze idriche in sinistra idrografica hanno talora superato il metro mentre in destra, a monte del ponte Nuovo, l'acqua ha raggiunto un'altezza di circa 0,5 m. Inoltre l'accennata erosione di fondo ha determinato una situazione di pericolo potenziale per il ponte Vittorio Emanuele che è stato chiuso al traffico. Dal confronto tra gli eventi alluvionali del 1994 e del 2000 risulta evidente la diversa estensione dell'area inondata; le cause dell'elevata superficie interessata dall'evento del 2000 sono da ricercarsi soprattutto nei maggiori valori della portata del Po e dei suoi affluenti rispetto a quelli registrati nel corso dell'evento alluvionale del 1994. (Figura 2.154 ◆)

Figura 2.154 ◆
Confronto tra il campo di inondazione delle piene del 5-6/11/1994 e del 13-16/10/2000 a San Mauro.

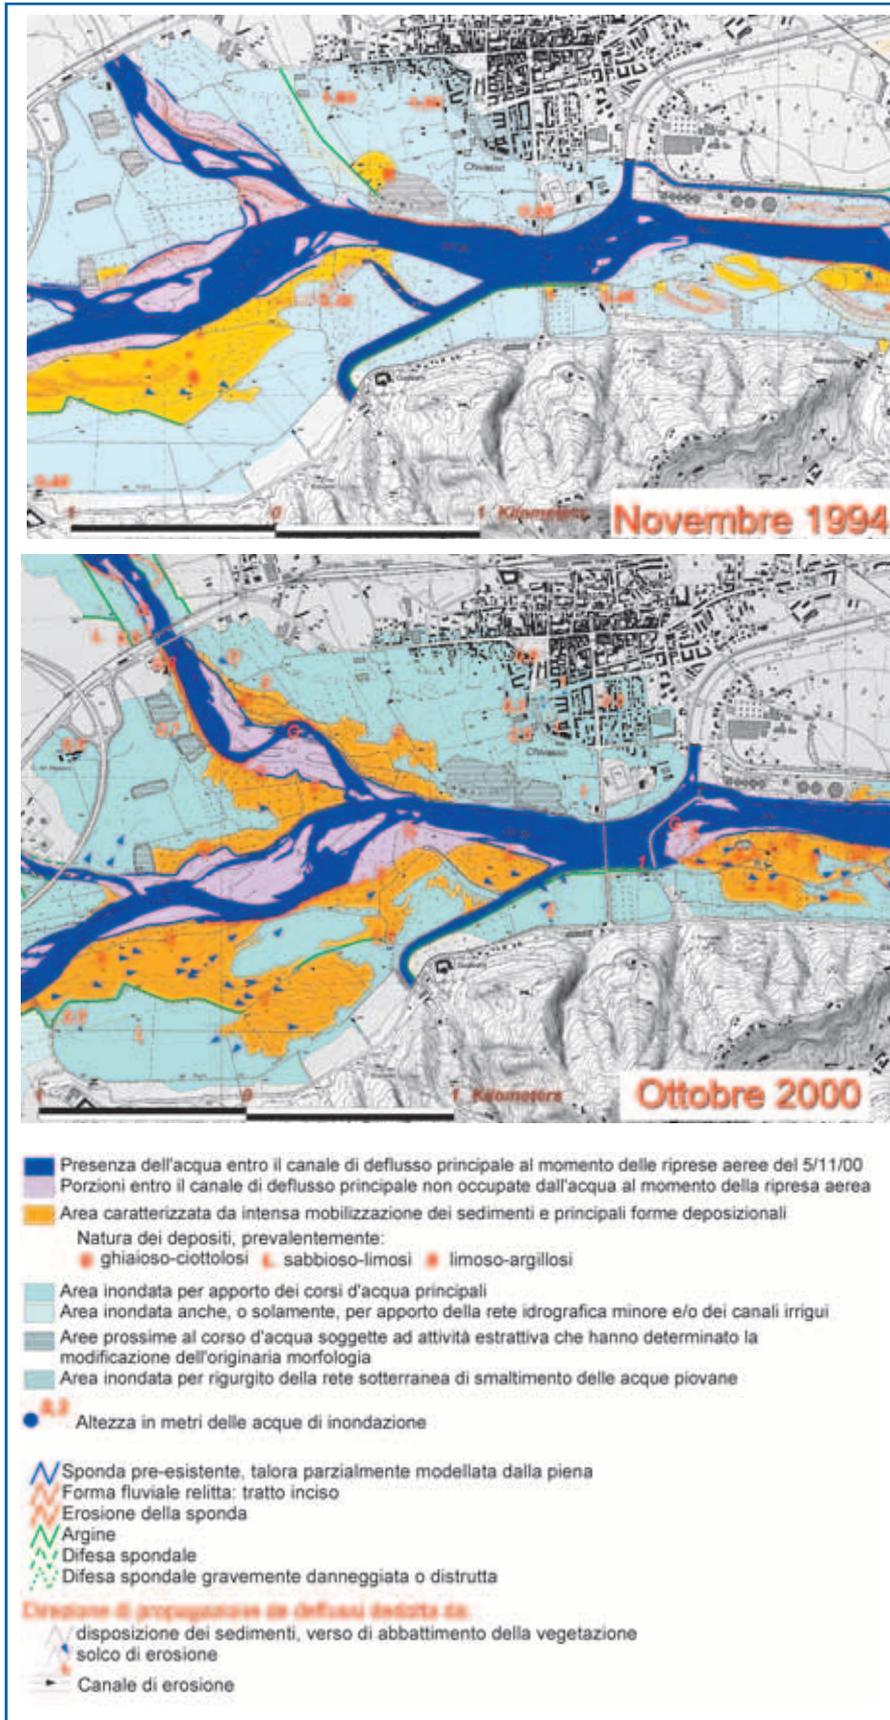
Figura 2.156 ◆
 Campo di inondazione ed effetti indotti dalla piena del 5-6/11/1994 e del 13-16/10/2000 a Chivasso.

L'assetto morfologico ed antropico appena descritto condiziona pesantemente la distribuzione degli effetti, e quindi dei danni, associati ad eventi di piena particolarmente intensi, come ampiamente dimostrato da quanto verificatosi in occasione degli importanti eventi del novembre 1994 e dell'ottobre 2000. Quest'ultimo evento è stato caratterizzato da portate di piena, sia del Po che dell'Orco, molto più elevate rispetto al 1994: infatti nell'ottobre 2000 l'area allagata in Chivasso è risultata maggiore rispetto all'evento precedente (**Figura 2.156** ◆).

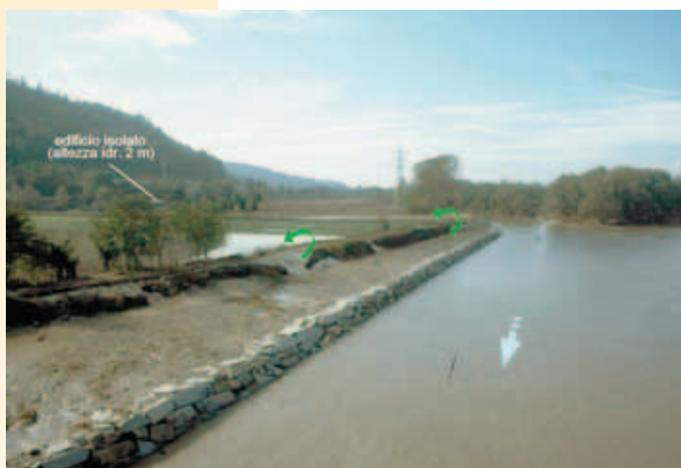
Figura 2.157 ◆

Destra idrografica Po a monte del ponte stradale per Chivasso (commenti nel testo).

L'area a monte del rilevato (**Figura 2.157** ◆), compresa tra lo sbocco del canale Cimena nel Po ed il rilevato stesso, è stata completamente allagata sia nel 1994 che nel 2000 con altezze idrometriche intorno ai 2 m: in entrambe le occasioni l'argine posto a difesa

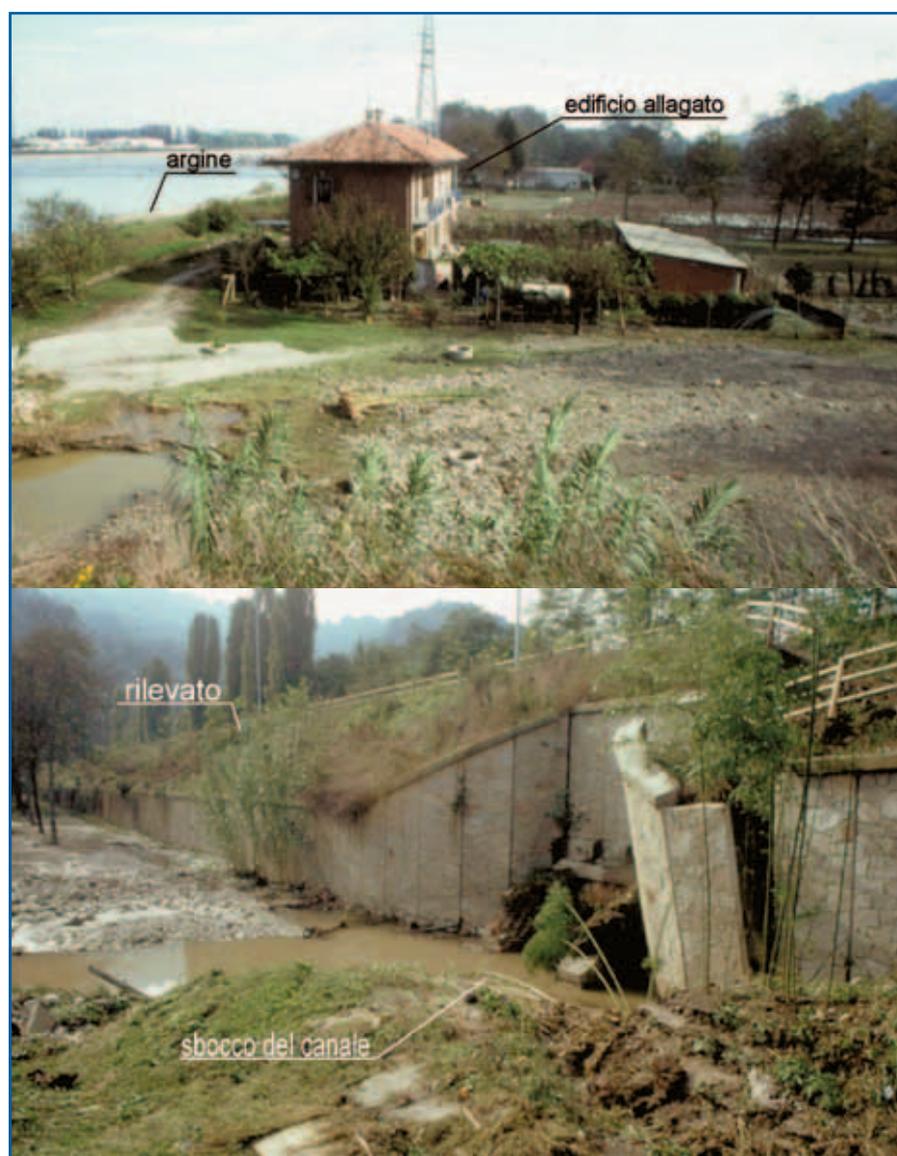
di quest'area è stato pressoché completamente sormontato (nel 1994 si è verificata anche una rotta) ed il deflusso delle acque esondate è stato impedito dalla presenza del rilevato del ponte. Anche l'area a valle del ponte è stata allagata in entrambe le occasioni, anche se con altezze idriche meno importanti. In questo caso la protezione esercitata dal modesto argine presente a ridosso del Po è risultata efficace, ma paradossalmente l'allagamento è stato causato dalla presenza di un canale di scolo che attraversa il rilevato stradale e che ha convogliato le acque di piena del Po esondate a monte del rilevato stesso. Il deflusso in pressione attraverso il tratto tombinato del canale, a causa degli elevati livelli idrometrici a monte, ha prodotto accentuate erosioni in corrispondenza dello sbocco di valle del canale con gravi danni anche al rilevato stradale (**Figura 2.158** ◆).

Figura 2.158 ◆
Destra idrografica Po a valle del rilevato stradale per Chivasso (commenti nel testo).

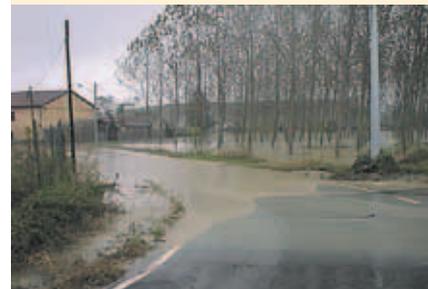
Nel territorio comunale di Crescentino la piena ha inizio alle ore 11,00 del giorno 15.10.2000 con un colmo alle ore 15,00; le acque del Po in concomitanza con la riattivazione del canale della Doretta Morta e l'esondatazione della roggia Garavella hanno determinato nelle aree a sud del territorio comunale allagamenti ad alcuni edifici nelle frazioni Sasso, S. Maria e in località Chiesa Vecchia con livelli d'acqua intorno al metro e danni ai terreni agricoli, seminativi e pioppeti. In questo punto le acque hanno laminato con bassa energia e limitate altezze. (Figura 2.159 ◆)

Figura 2.159 ◆
Comune di Crescentino.
Allagamento in frazione Santa Maria

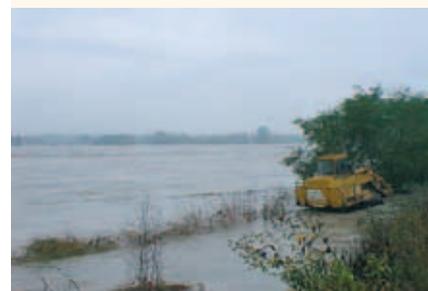
Alle ore 15,00 dello stesso giorno il fiume superava la soglia di pericolo, ma le acque si mantenevano all'interno degli argini esistenti che resistono in questo tratto all'azione erosiva della piena. (Figura 2.160 ◆)

Figura 2.160 ◆
Comune di Crescentino.
Piena del Po in prossimità dell'argine

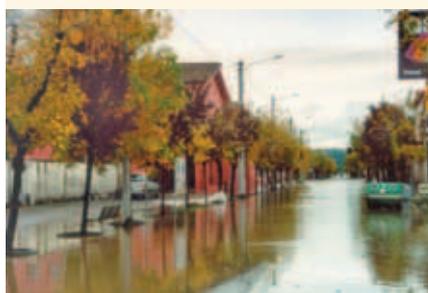
Figura 2.162 ◆

Il territorio comunale di Trino è stato interessato dalla piena verso le ore 12,00 del 15.10.2000, quando l'argine localizzato immediatamente a monte del territorio comunale e sito nel comune di Palazzolo veniva sormontato e distrutto in due tratti dalle acque del fiume Po; successivamente si è registrato alle ore 14,00 dello stesso giorno l'esondazione della zona Cappelletta; e verso le ore 16,00 le acque sormontano la ferrovia e raggiungono il centro storico del paese che alle ore 17,00 registra circa 2 metri d'acqua; un colmo di piena si è registrato anche nel pomeriggio del 16.10.2000. (Figura 2.162 ◆)

Comune di Trino
Allagamento di C.so Galileo Ferraris nel
tratto a valle della ferrovia

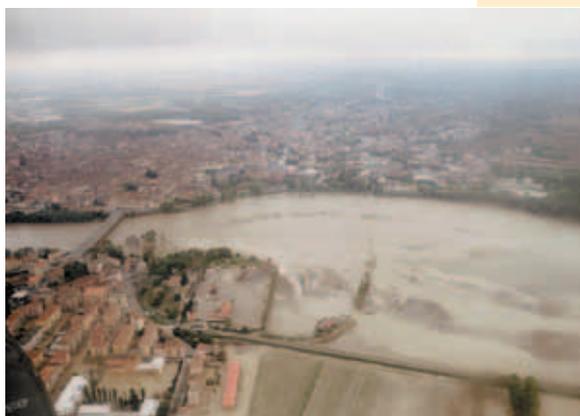
Gli effetti dell'evento hanno interessato in modo catastrofico soprattutto i territori ubicati in sponda sinistra del fiume Po (pianura casalese). In particolare sono stati estesamente danneggiati i comuni di Morano sul Po, Balzola, Casale Monferrato e Villanova Monferrato. (Figura 2.163 ◆)

Figura 2.163 ◆
Casale M.to, località Oltreponte. Volo aereo Servizio Protez. Civile Provincia di Alessandria

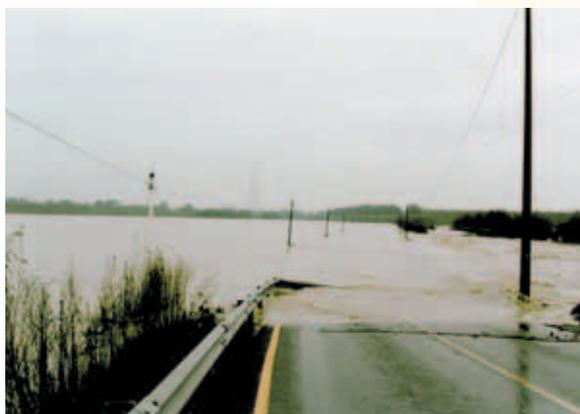
La piena del fiume Po, a partire dalla confluenza con il fiume Sesia (comune di Frassineto) sino al confine regionale, ha interessato essenzialmente le aree di golena provocando ingenti danni agli agglomerati agricoli ed alle infrastrutture ivi presenti. Si hanno notizie inoltre, della formazione di fontanazzi nell'argine maestro a valle del comune di Bozzole ed in comune di Isola S. Antonio, in prossimità della confluenza con il torrente Scrivia. (Figura 2.164 ◆).

Figura 2.164 ◆
Isola S. Antonio, Guado S.S. 211. Acque di piena sul guado provvisorio realizzato a seguito dell'evento del novembre 94.

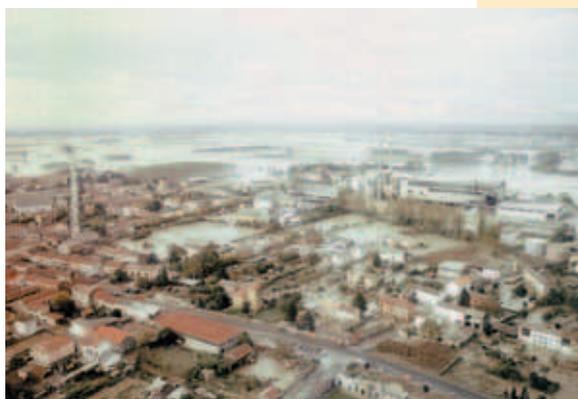
Figura 2.166 ◆

Morano Po. Concentrico,
zona industriale.
Veduta aerea delle aree
allagate

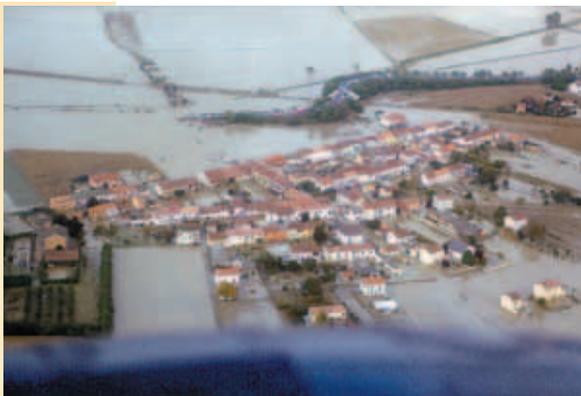
Figura 2.167 ◆

Casale M.to, Popolo Cantone
Corno. Volo aereo Servizio
Protez. Civile Provincia di
Alessandria

Ore 3 - L'acqua raggiunge anche Popolo, arrivando contemporaneamente ai cantoni Corno e Castello. L'acqua fuoriuscita dalla rottura dell'argine di Morano, unendosi a quella precedentemente tracimata a monte si dirige, con elevata energia, verso il quartiere Oltreponte di Casale Monferrato (**Figura 2.167** ◆) (**Figura 2.168** ◆).

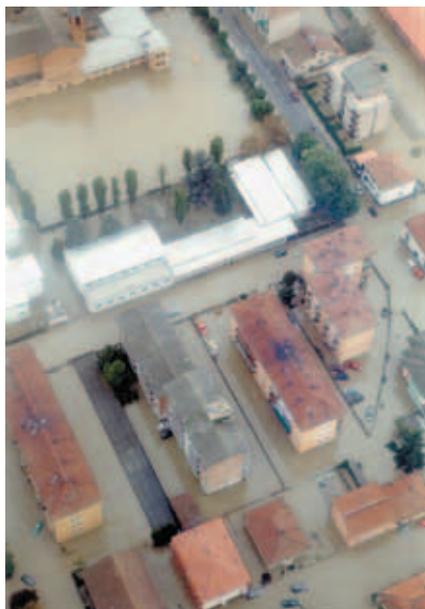
Figura 2.168 ◆

Casale M.to, Loc. Oltreponte.
Volo aereo Servizio Protez.
Civile Provincia di Alessandria

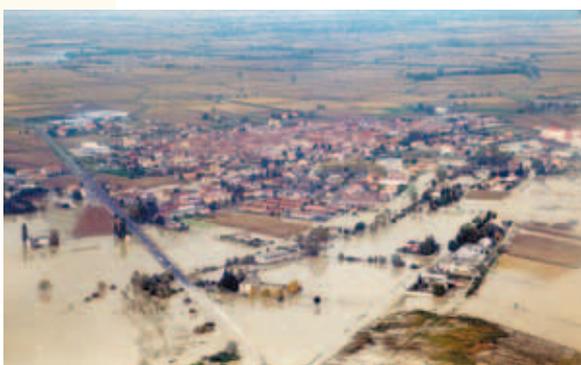
Figura 2.169 ◆

Mattinata - L'alluvione si estende ancora; raggiunge Villanova Monferrato (**Figura 2.169** ◆) e la frazione Terranova (**Figura 2.170** ◆) in territorio di Casale. Interessati anche gli stabilimenti delle zone industriali fra Casale, Villanova e Coniolo (**Figura 2.171** ◆).

Villanova M.to, Borgo Olano. Volo aereo
Servizio Protez. Civile Provincia di
Alessandria

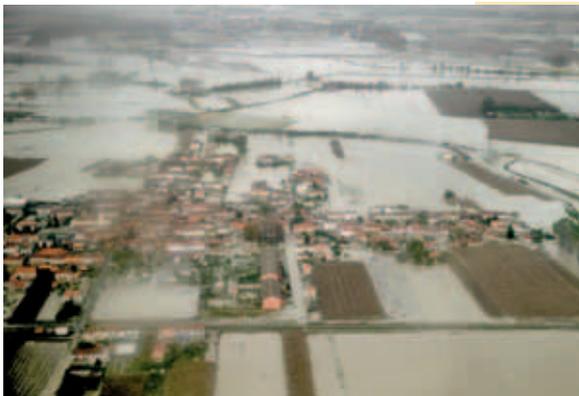
Figura 2.170 ♦
Casale M.to, Loc. Terranova.
Volo aereo Servizio Protez.
Civile Provincia di Alessandria

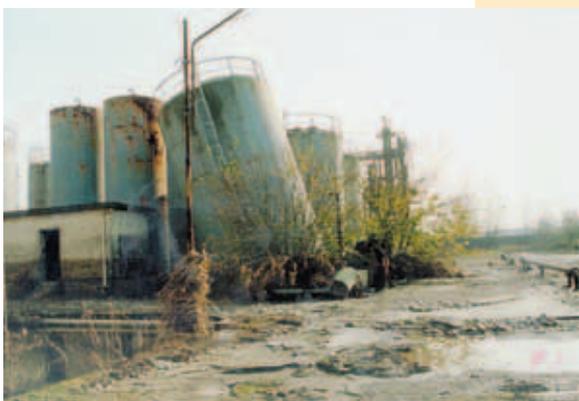
Figura 2.171 ♦
Coniolo, Loc. Florida.
Cisterne del complesso industriale "ex Maura" con evidente danneggiamento, solchi di erosione e presenza di materiale fluitato indicante l'ordine di grandezza del battente d'acqua raggiunto.

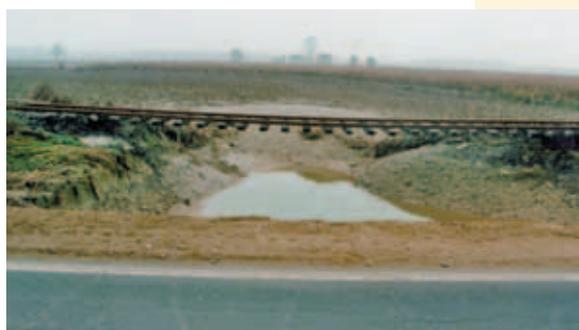
Ancora chiuso il casello di Casale Nord. Interrotte, e difficilmente ripristinabili, tutte le linee ferroviarie verso nord (**Figura 2.172** ♦).

Figura 2.172 ♦
Casale M.to, Loc. Terranova.
Sifonamento del rilevato ferroviario linea F.S. Casale-Mortara a lato S.S. 31 bis

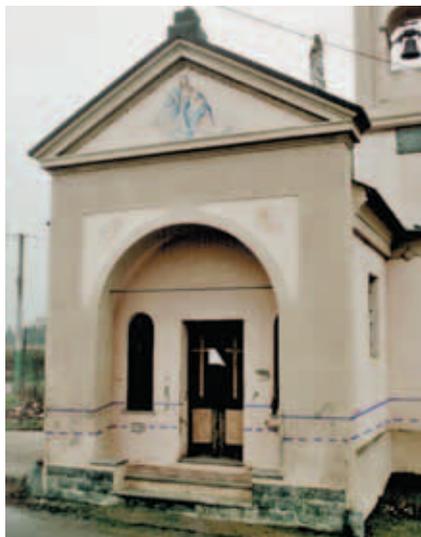
Figura 2.173 ◆

Casale M.to, Loc. Popolo Cantone Castello. Cappelletta Madonnina della Neve: raffronto tra il livello di esondazione dell'ottobre 2000 (linea continua) ed il livello raggiunto con l'alluvione del novembre 1994 (linea tratteggiata) testimoniato da una targa.

A Popolo il cantone Corno e il cantone Grassi sono ancora isolati; c'è acqua anche a cantone Castello (**Figura 2.173** ◆) e in alcune zone di Balzola e Villanova; cresce il livello a Terranova, a causa del deflusso di acque dai campi.
