I CAMPEGGI TURISTICI NELLA REGIONE PIEMONTE

**Identificazione degli ambiti e
indicazioni sulla compatibilità
ambientale nei confronti della
pericolosità geologica, catasto dei dati,
testo delle raccomandazioni**

Settore Studi e Ricerche Geologiche - Sistema Informativo Prevenzione Rischi

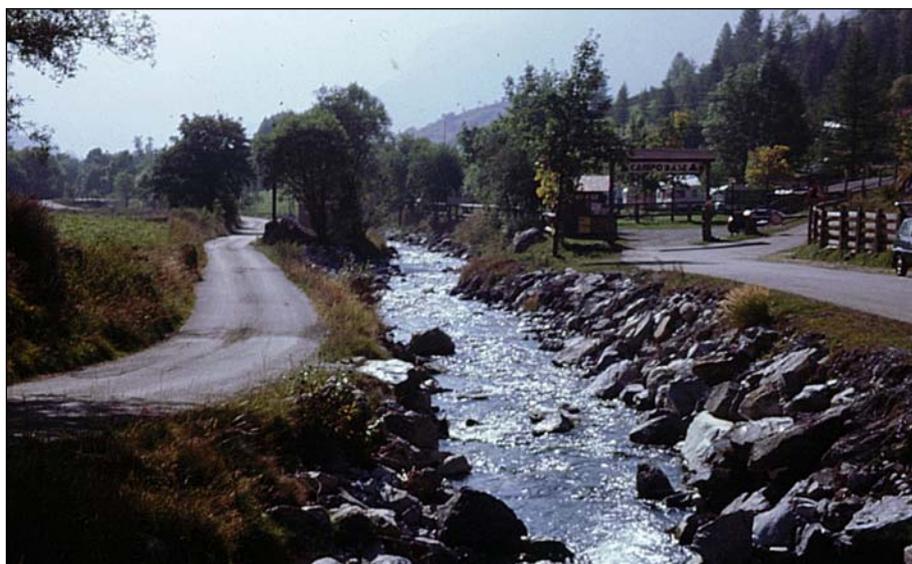
| Comune: | ACCEGLIO | [cfr. Figura 14] |

Figura 14. Vista generale da monte del campeggio Campo Base in Comune di Acceglio ubicato in destra idrografica del rio della Valle di Maurin.

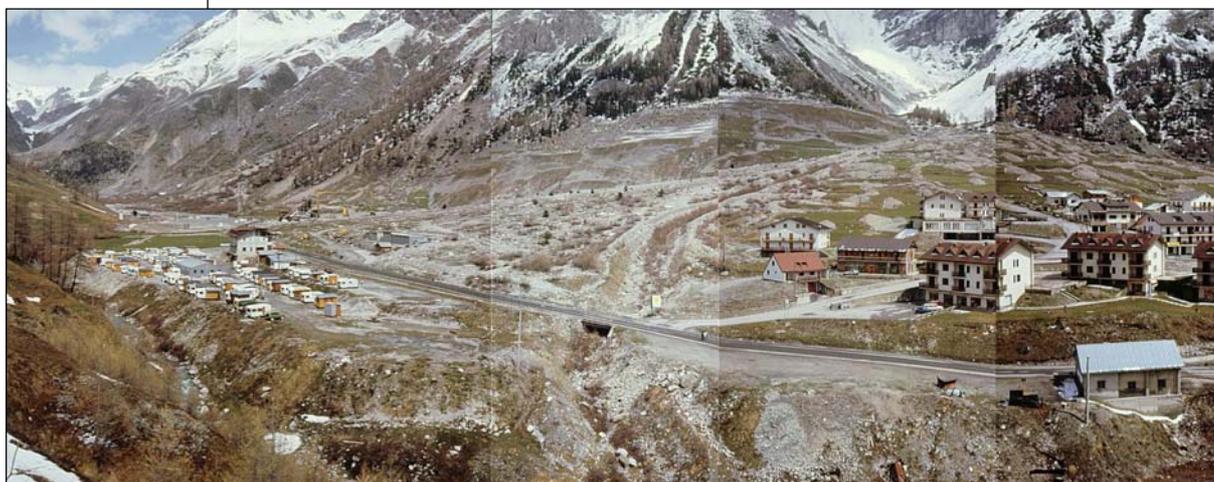
| Comune: | ARGENTERA | [cfr. Figura 15] |

Figura 15. Vista generale del conoide della Madonna. Sulla sinistra dell'immagine è visibile il campeggio Argentera in Comune di Argentera.

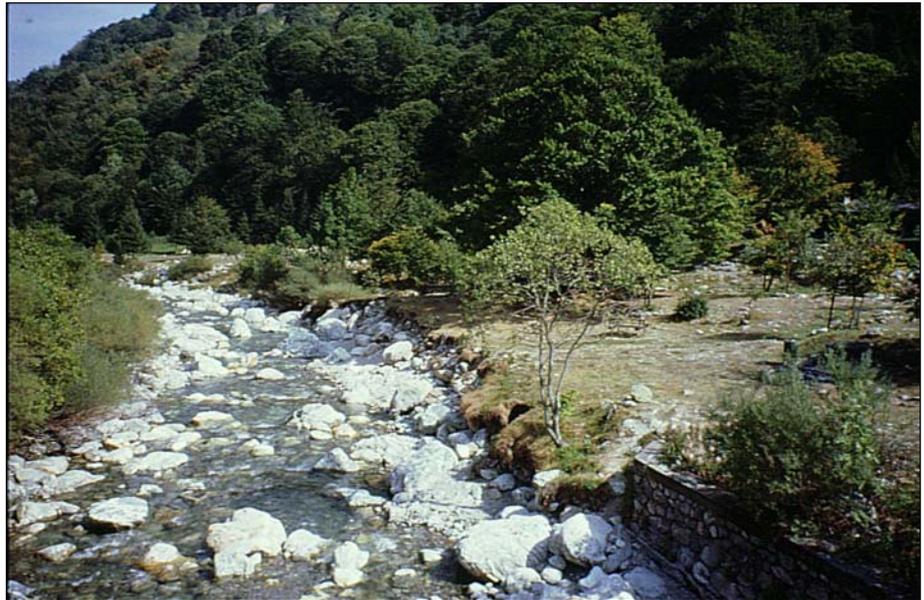
| Comune: | ENTRACQUE | [cfr. Figura 16] |

In alveo sono presenti pezzi di cemento disarticolati: parte di una vecchia struttura il cui utilizzo non è noto.

Figura 16. Ripresa da monte del torrente Gesso della Barra; sulla destra dell'immagine è visibile l'area stagionalmente utilizzata dal campeggio Sotto il Faggio in Comune di Entracque

Non sussistono particolari problemi per l'area di campeggio; tuttavia si ritiene necessario, sul lungo periodo, realizzare scogliere in sponda sinistra in modo da arrestare l'erosione della sponda.

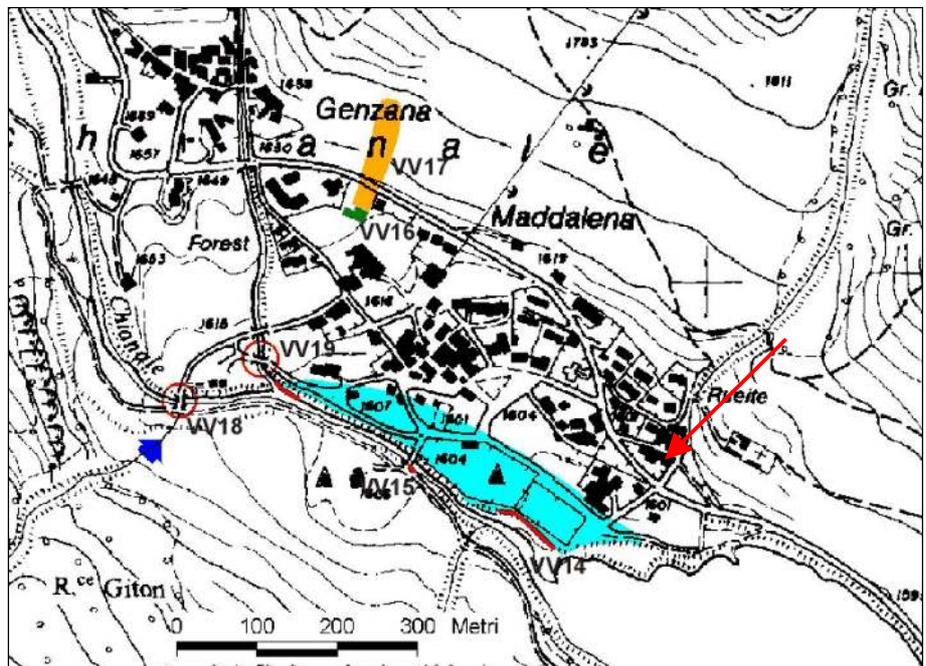
| Comune: | PONTECHIANALE | [cfr. Figura 17] |

Figura 17. Carta dei processi e degli effetti conseguenti all'evento alluvionale giugno 2000 nell'abitato di Pontechianale. Simboli: freccia rossa = campeggio Acti Lago del Comune di Pontechianale; azzurro = area potenzialmente inondabile; linee rosse = erosioni di sponda; freccia blu = violenta attività torrentizia; giallo = frana superficiale.

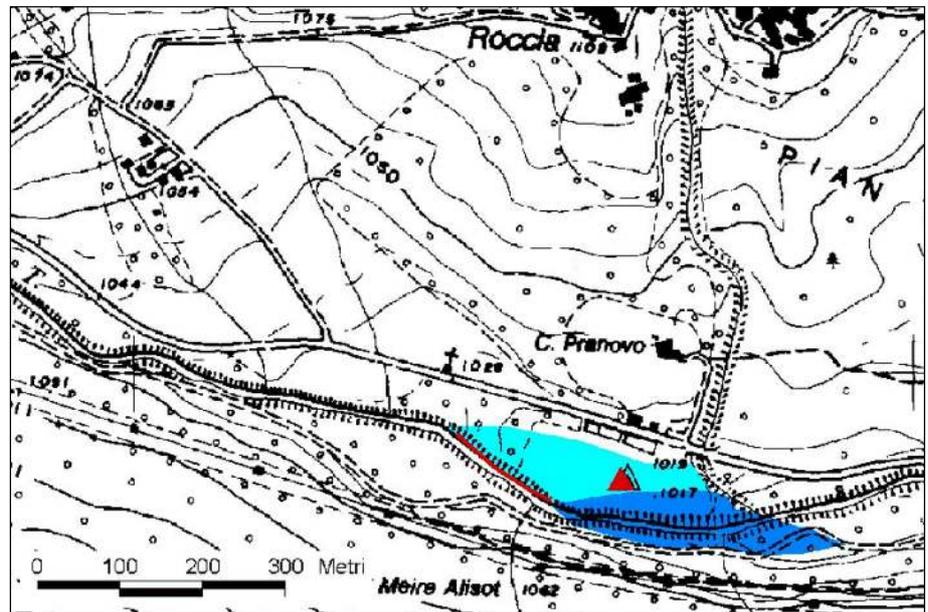
| Comune: | SAMPEYRE | [cfr. Figura 18 e 19] |

Nel corso dell'evento alluvionale del giugno 2000 il torrente Varaita ha asportato una fascia di circa 20 metri della sponda sinistra in corrispondenza del campeggio "La Baita", collocato immediatamente a valle rispetto al campeggio "Narciso". "La Baita" ha subito pesanti danni (tra i quali l'asportazione di 13 *roulottes*) che successivamente hanno portato alla decisione della chiusura definitiva dell'area. Il campeggio "Narciso" è stato danneggiato in misura minore ma comunque rilevante (2 *roulottes* asportate). L'ufficio OO.PP di Cuneo ha prescritto l'arretramento delle *roulottes* a 10 m dalla sponda. La scogliera, sottoscalzata nel giugno 2000, è stata immediatamente ripristinata. Sono attesi interventi di sistemazione delle sponde e dell'alveo da parte del Settore Opere Pubbliche. Attualmente l'agibilità del campeggio "Narciso" è stabilita dal dallo studio GeoEcos, sulla base di una consulenza per il gestore.

Figura 18. Carta dei processi e degli effetti conseguenti all'evento alluvionale giugno 2000 in località Villar del Comune di Sampeyre. Simboli: triangolo rosso = campeggio Narciso; linea rossa = argine; blu scuro = superficie inondata con associati fenomeni erosivi; azzurro = area potenzialmente inondabile.

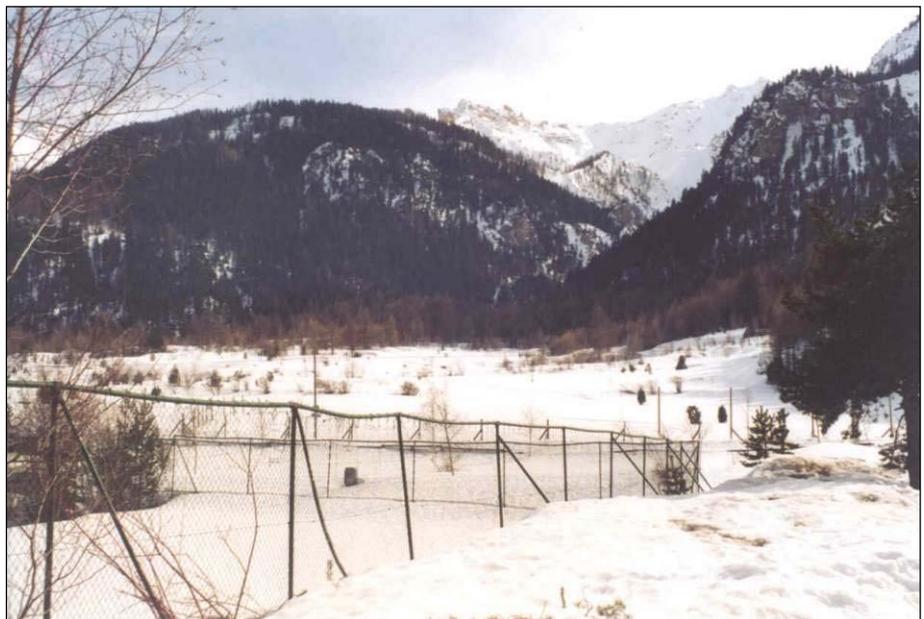
| Comune: | BARDONECCHIA | [cfr. Figura 21] |

Figura 21. Ripresa da valle verso monte del conoide del Rio delle Gorge in Comune di Bardonecchia. Ancora più a valle, fuori immagine, è ubicato il campeggio Bokki.

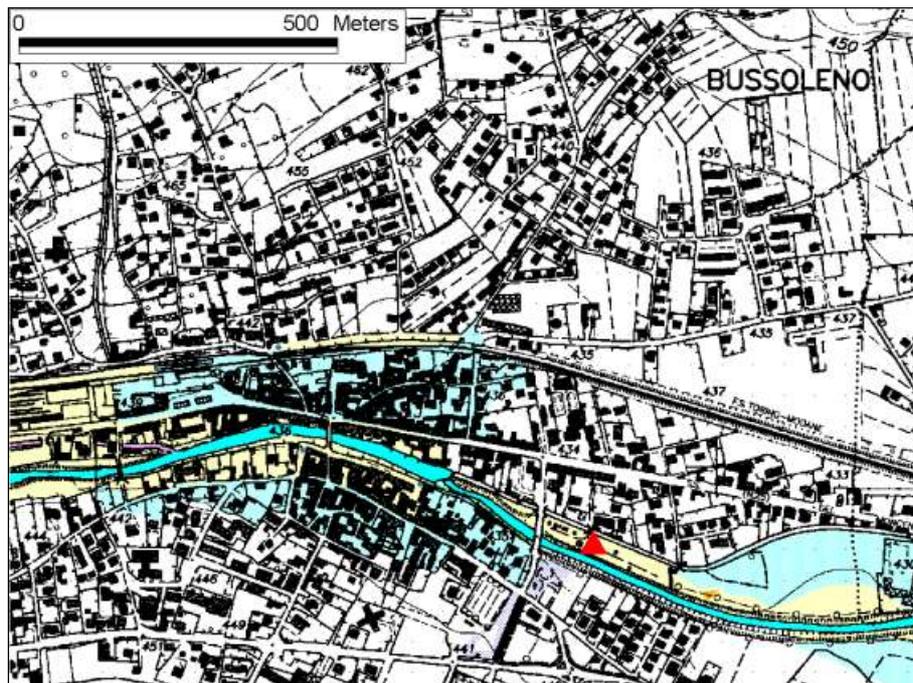
| Comune: | BUSSOLENO | [cfr. Figura 22 e 23] |

Figura 22. Carta dei processi e degli effetti conseguenti all'evento alluvionale ottobre 2000 in Comune di Bussoleno. Simboli: triangolo rosso = campeggio Pro Bussoleno; azzurro = area allagata; giallo = area interessata da alluvionamento di materiali a granulometria fine.

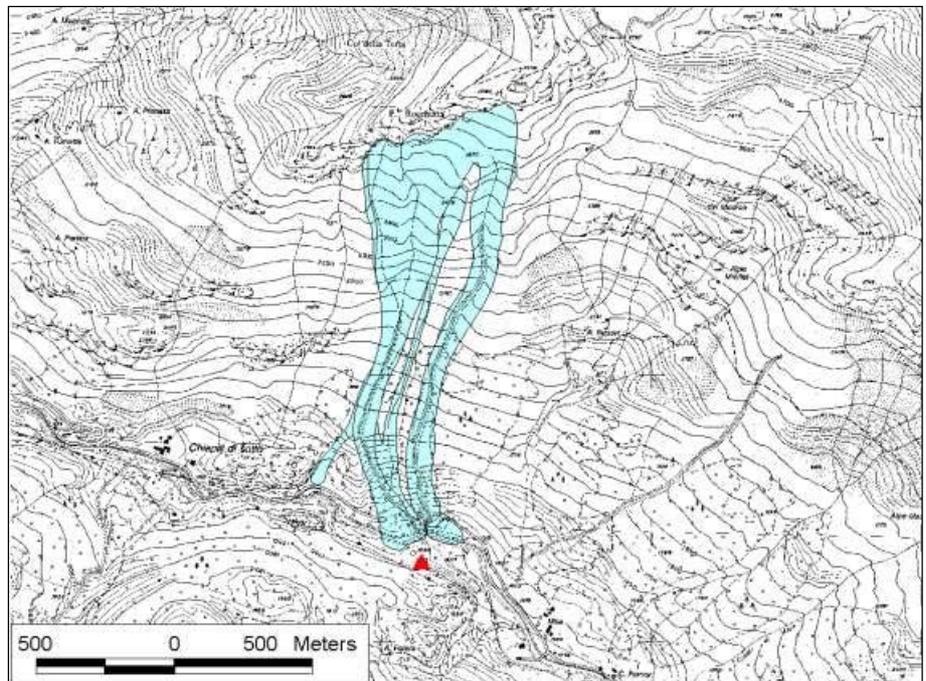
| Comune: | CERESOLE REALE | [cfr. Figura 25] |

Da notizie riportate pare che anche nel 1946 o 1947 si fosse verificato un processo analogo.

Si segnala inoltre la potenziale vulnerabilità del sito nei riguardi delle valanghe.

Figura 25. Carta delle valanghe, località Foiere in Comune di Ceresole Reale. Simboli: triangolo rosso = campeggio Piccolo Paradiso; azzurro = area di valanga.

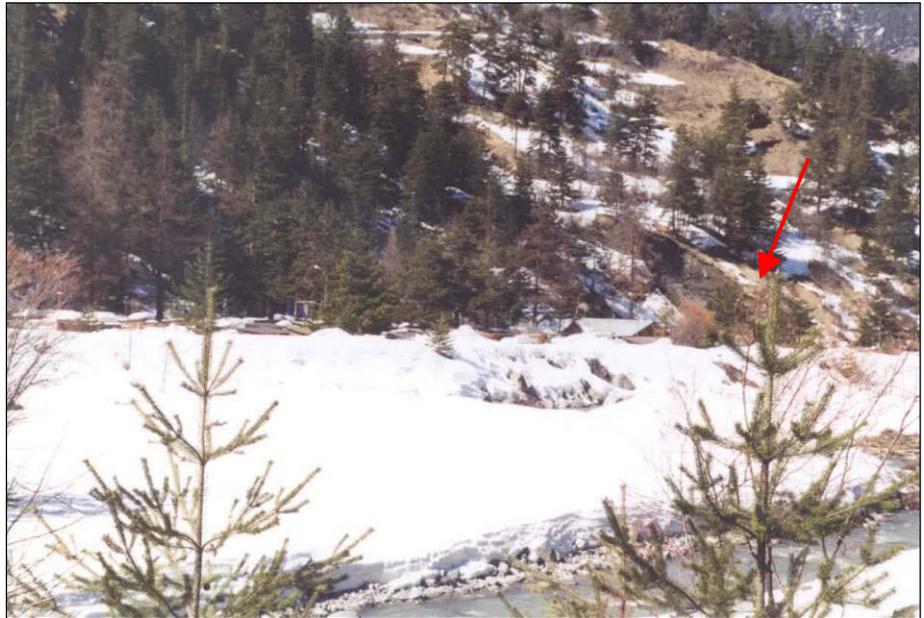
| Comune: | CESANA TORINESE | [cfr. Figura 26] |

Si segnala inoltre, sul versante alle spalle dell'edificio della reception, una frana attiva da molti anni, attualmente in corso di sistemazione.

Figura 26. Vista generale dell'area limitrofa al campeggio Chaberton (indicato dalla freccia) in Comune di Cesana Torinese.

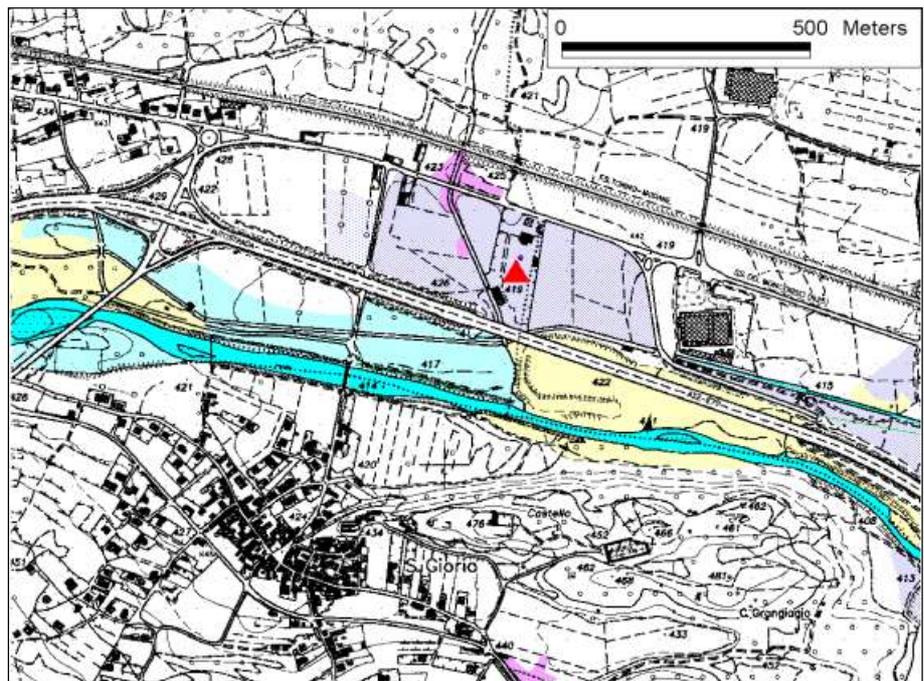
| Comune: | CHIANOCCO | [cfr. Figura 27] |

Figura 27 Carta dei processi e degli effetti conseguenti all'evento alluvionale ottobre 2000 in Comune di Chianocco. Simboli: triangolo rosso = campeggio Tizianella; azzurro chiaro = area allagata; giallo = area interessata da alluvionamento; viola = area interessata dall'esondazione del rio Pissaglio.

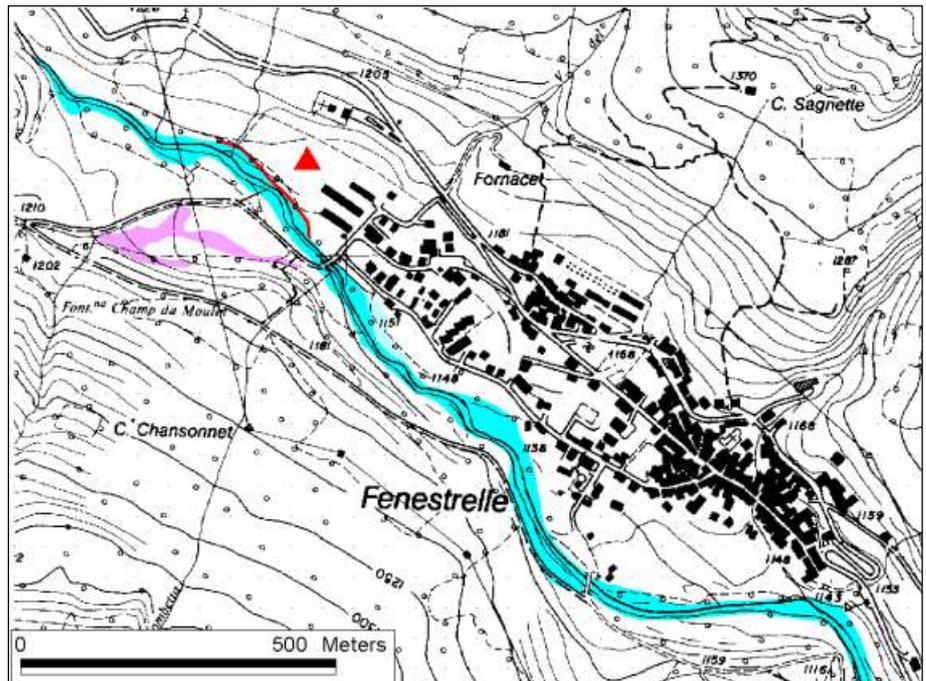
| Comune: | FENESTRELLE | [cfr. Figura 28 e 29] |

Nel corso dell'evento alluvionale dell'ottobre 2000 le acque del torrente Chisone hanno eroso la sponda sinistra causando la distruzione del muretto di contenimento e la conseguente instabilità della scarpata su cui sono poste alcune *roulottes*; in particolare una delle *roulottes* è stata tempestivamente messa in sicurezza.

Figura 28. Carta dei processi e degli effetti conseguenti all'evento alluvionale ottobre 2000 in Comune di Fenestrelle. Simboli: triangolo rosso = campeggio Serre Marie; azzurro = area allagata; viola = area interessata dall'esonazione di un rio secondario.

Allo stato attuale un'eventuale piena del torrente Chisone potrebbe riproporre la dinamica del processo già sviluppatosi nell'autunno 2000; si ritiene quindi necessario salvaguardare l'area del campeggio mediante la realizzazione di un'opera di protezione spondale adeguatamente dimensionata.

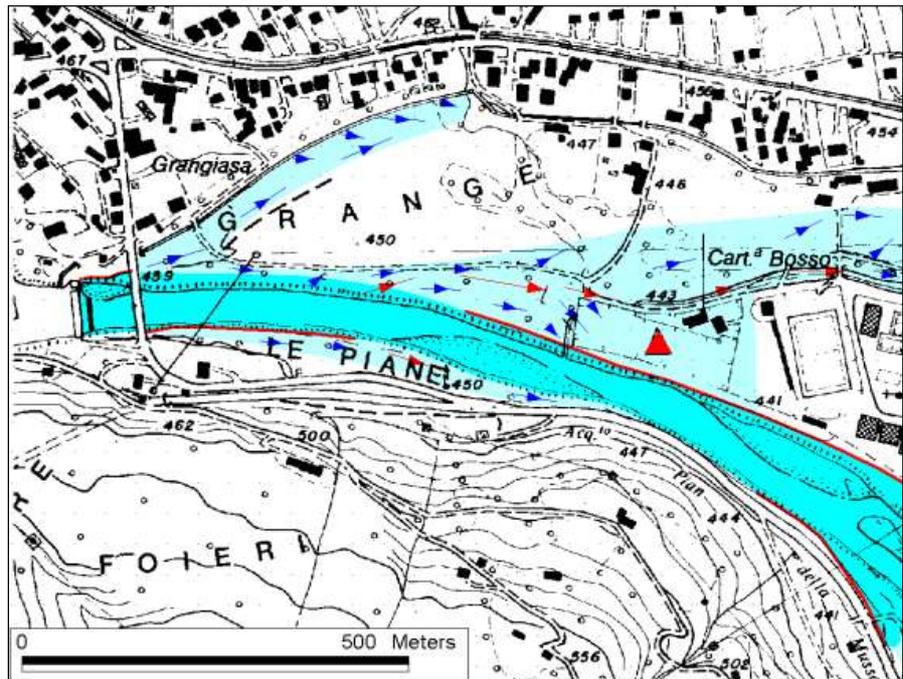
| Comune: | LANZO TORINESE | [cfr. Figura 30 e 31] |

L'archivio della BDG regionale di Torino segnala allagamenti nella zona dell'impianto polisportivo durante l'evento alluvionale del 5-6/11/94. Essendo il campeggio ubicato immediatamente a monte del suddetto impianto non si esclude che, nel corso di quell'evento, possa essere stato interessato da fenomeni di allagamento.

Sulla base dei dati riportati e dell'ubicazione del campeggio si ritiene che sussista un elevato rischio di inondazione in concomitanza di eventi meteorologici eccezionali.

Figura 30. Carta dei processi e degli effetti conseguenti all'evento alluvionale ottobre 2000 in Comune di Lanzo Torinese. Simboli: triangolo rosso = campeggio Luigi Bergera; azzurro = area alluvionata; linea rossa = erosione spondale; frecce = linee di deflusso.

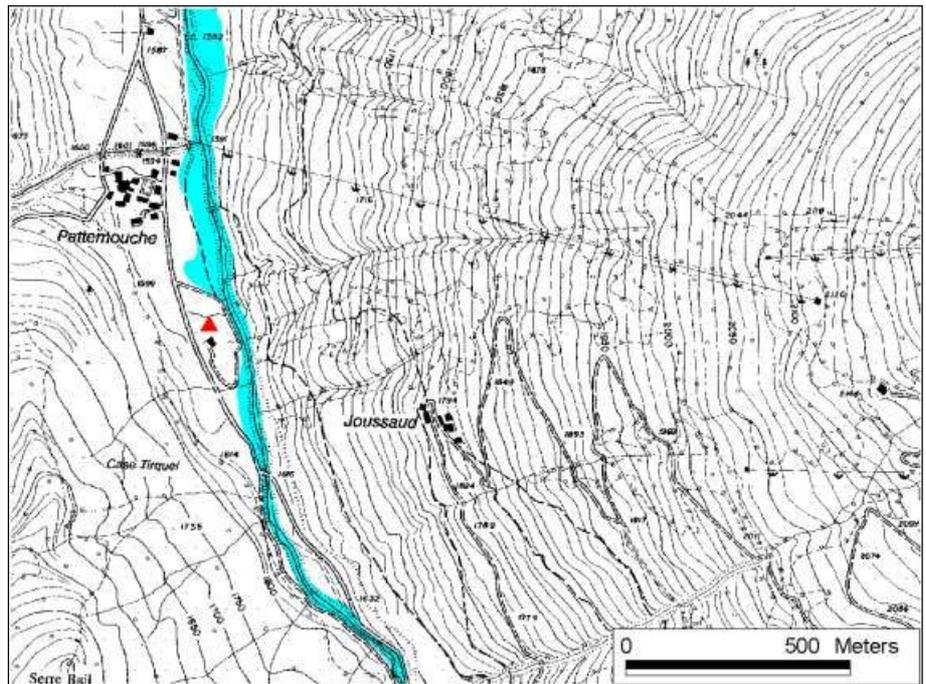
| Comune: | PRAGELATO | [cfr. Figura 34] |

Nel corso dell'evento alluvionale dell'ottobre 2000, a valle della stretta naturale di Laval, l'azione erosiva del torrente Chisone ha causato l'asportazione della spalla destra del ponte che consente l'accesso alla val Troncea e successivamente ha minacciato il campeggio ed ha prodotto significative erosioni delle due sponde.

Figura 34. Carta dei processi e degli effetti conseguenti all'evento alluvionale ottobre 2000 in loc. Pattermouche del Comune di Pragelato. Simboli: triangolo rosso = campeggio Val Troncea; azzurro = area allagata dall'esondazione del torrente Chisone.

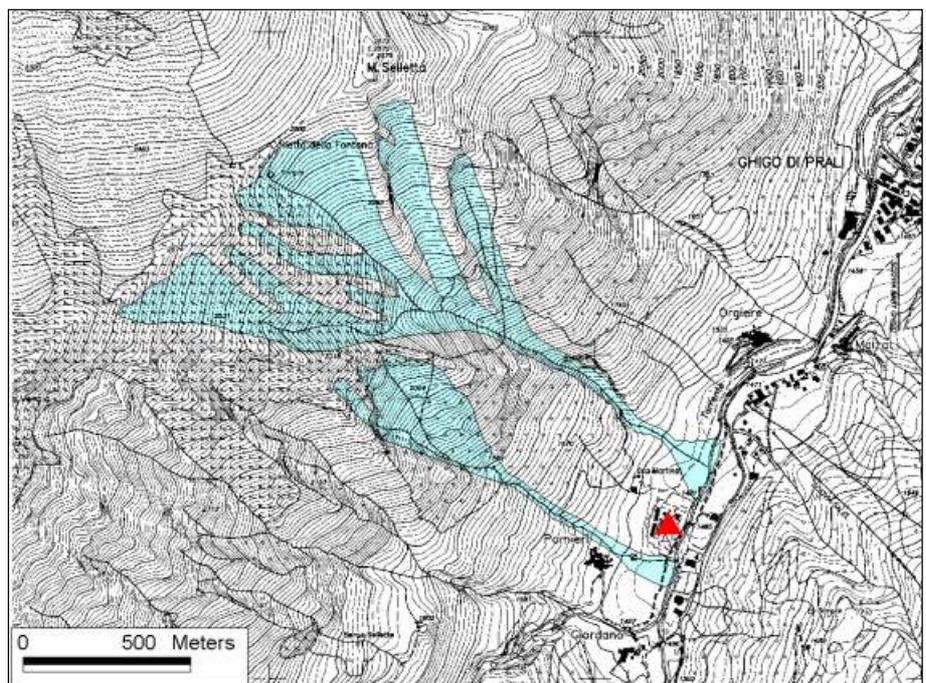
| Comune: | PRALI | [cfr. Figura 35] |

Nel corso del sopralluogo è emerso che il campeggio risulta vulnerabile nei confronti dell'attività torrentizia del torrente Germanasca sia per il fatto che il settore settentrionale della struttura è collocato ad una quota analoga a quella del corso d'acqua, sia perché la sponda sinistra è meno rilevata rispetto a quella destra e quindi maggiormente a rischio nel corso del passaggio di un ondata di piena.

Allo stato attuale la sponda sinistra è protetta da una scogliera alta circa 2 metri. Si segnala inoltre la potenziale vulnerabilità del sito nei riguardi delle valanghe.

Figura 35. Carta delle valanghe, località Pomieri in Comune di Prali. Simboli: triangolo rosso = campeggio Lago Verde; azzurro = area di valanga.

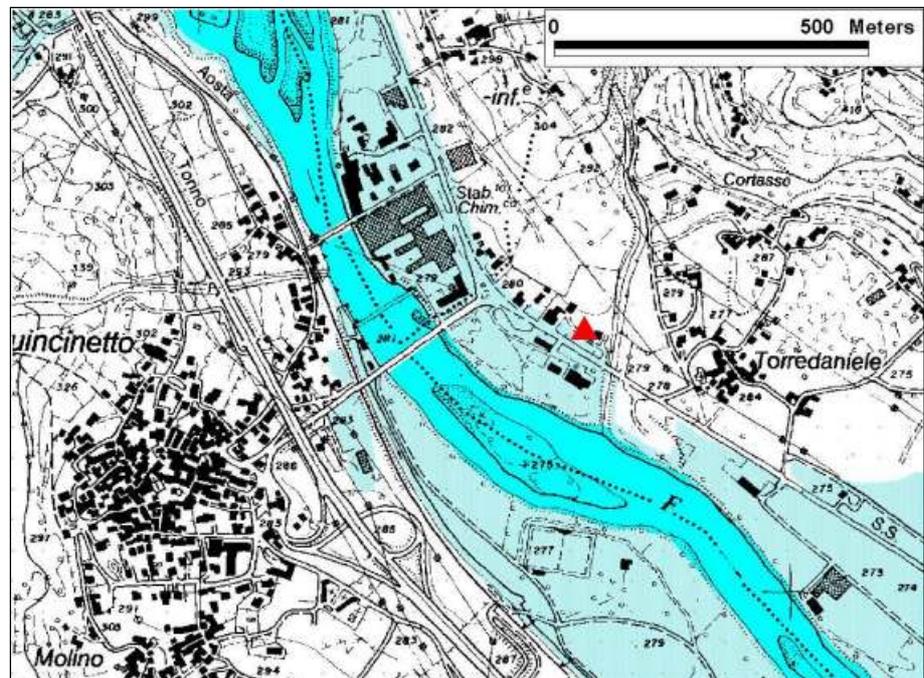
| Comune: | SETTIMO VITTORE | [cfr. Figura 36] |

Il campeggio è collocato in sinistra idrografica del fiume Dora Baltea e in destra idrografica rispetto ad un rio secondario; risulta inoltre a diretto contatto con la Strada Statale nei confronti della quale è in parte ribassato.

Nel 1983 il canale laterale è fuoriuscito dagli argini; successivamente alla realizzazione di opere di difesa spondale, accompagnate da interventi di pulizia dell'alveo, non si sono verificati altri episodi analoghi di dissesto.

Per quanto riguarda il fiume Dora il suo straripamento ha prodotto, nel settembre 1993, l'allagamento con battente idrometrico di circa 20 cm e, nell'ottobre 2000, l'allagamento per un'altezza di circa mezzo metro e la deposizione di materiale ghiaioso nei settori limitrofi all'ingresso. Non si sono verificati danni a carico delle *roulottes* grazie anche al fatto che l'acqua che ha interessato il campeggio si è riversata all'interno del canale laterale.

Figura 36. Carta dei processi e degli effetti conseguenti all'evento alluvionale ottobre 2000 in località Torredaniele del Comune di Settimo Vittone. Simboli: triangolo rosso = campeggio Mombarone; azzurro = area alluvionata.

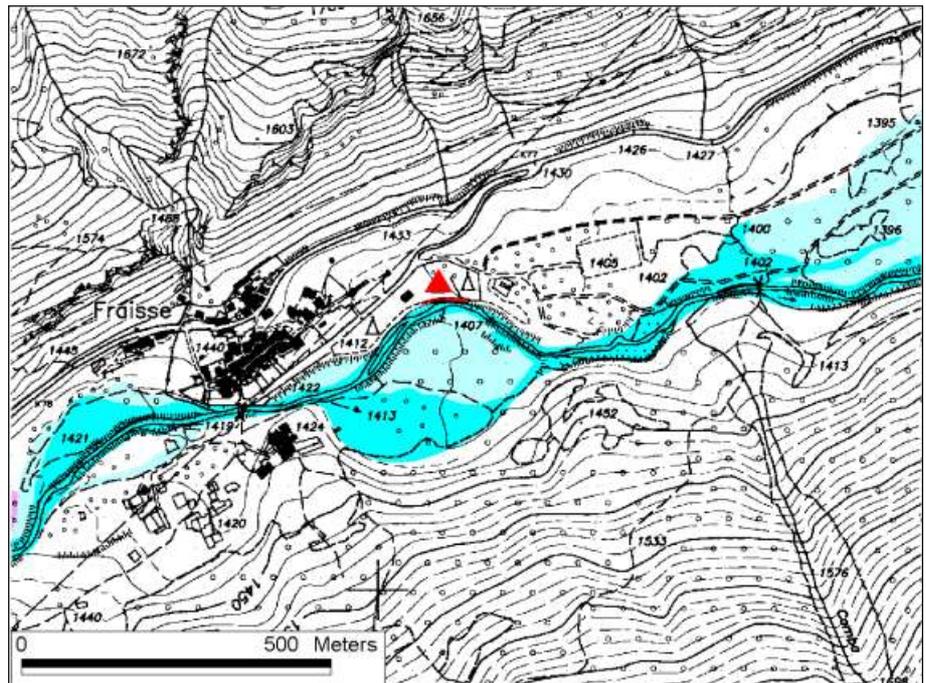
| Comune: | USSEAUX | [cfr. Figura 37 e 38] |

Il campeggio, localizzato in sinistra idrografica del torrente Chisone in corrispondenza di una battuta di sponda, è stato seriamente minacciato nel corso dell'alluvione dell'ottobre 2000: parte dell'opera di difesa spondale è stata asportata e, successivamente, alcune *roulottes*, posizionate ad est del caseggiato adibito a reception e bar, sono state allagate per un'altezza d'acqua di circa 40-50 centimetri. Considerata l'accentuata vulnerabilità del sito si ritiene necessario intervenire tempestivamente ripristinando la scogliera e ridefinendo i confini delle aree utilizzabili per il campeggio.

Figura 37. Carta dei processi e degli effetti conseguenti all'evento alluvionale ottobre 2000 in località Fraisse del Comune di Usseaux. Simboli: triangolo rosso = campeggio Arcobaleno; azzurro = area alluvionata; linea rossa = erosione spondale.

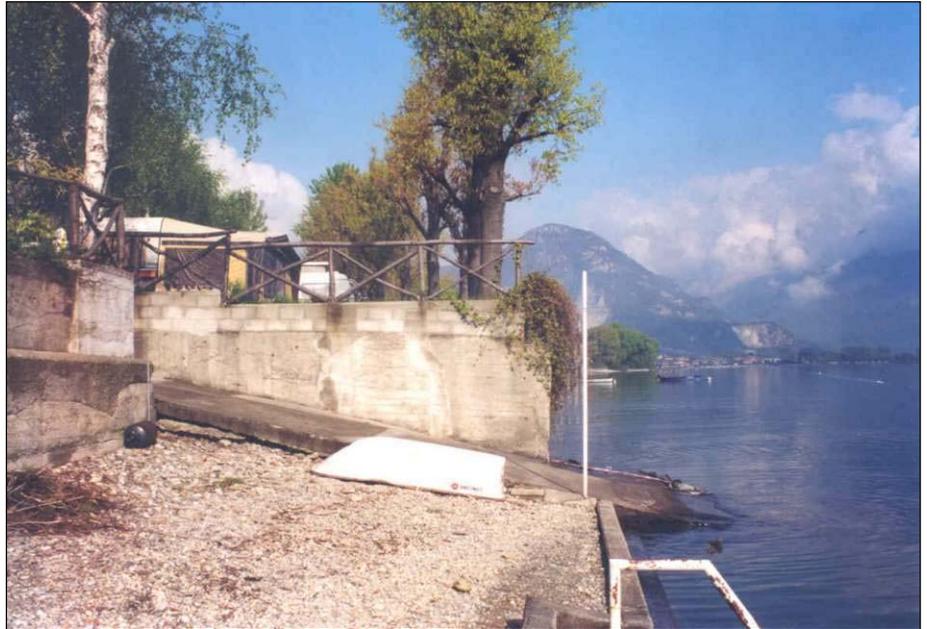
| Comune: | BAVENO | [cfr. Figura 39] |

Il campeggio è collocato sulla sponda del lago Maggiore.
Nel corso dell'evento alluvionale del 1993 il livello dell'acqua si è innalzato fino ad una altezza di 80 centimetri misurata sui bungalow.
Si segnala che circa 15 anni fa il campeggio è stato rialzato di circa 1 m.

Figura 39. L'immagine mostra parte del campeggio Calaverde, in Comune di Baveno, ubicato sulla sponda del Lago Maggiore.

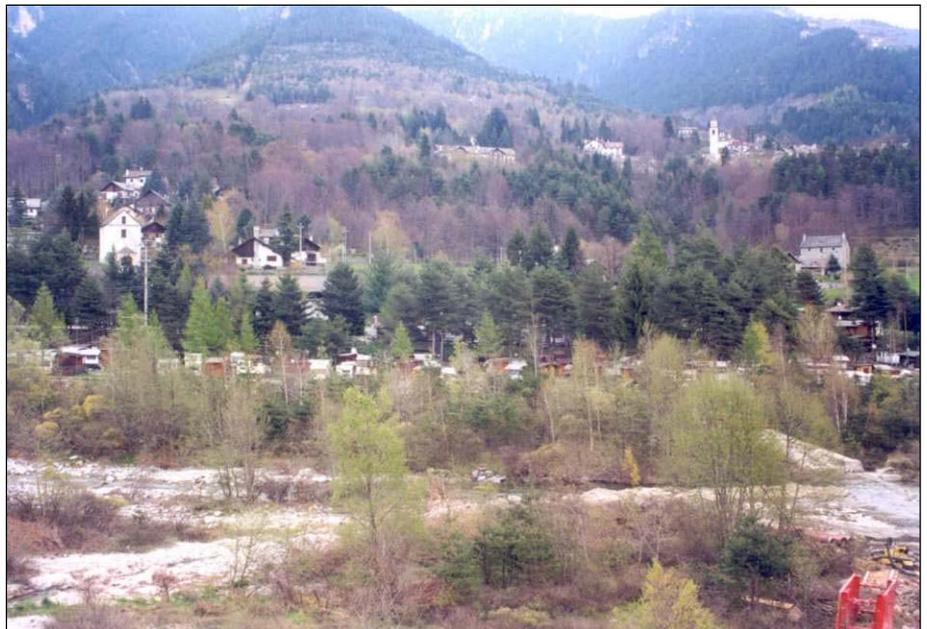
| Comune: | CRAVEGGIA | [cfr. Figura 40] |

Figura 40. L'immagine mostra l'ubicazione del campeggio Hermitage, in località Prestinone del Comune di Craveggia, sulla sponda sinistra del torrente Melezzo.

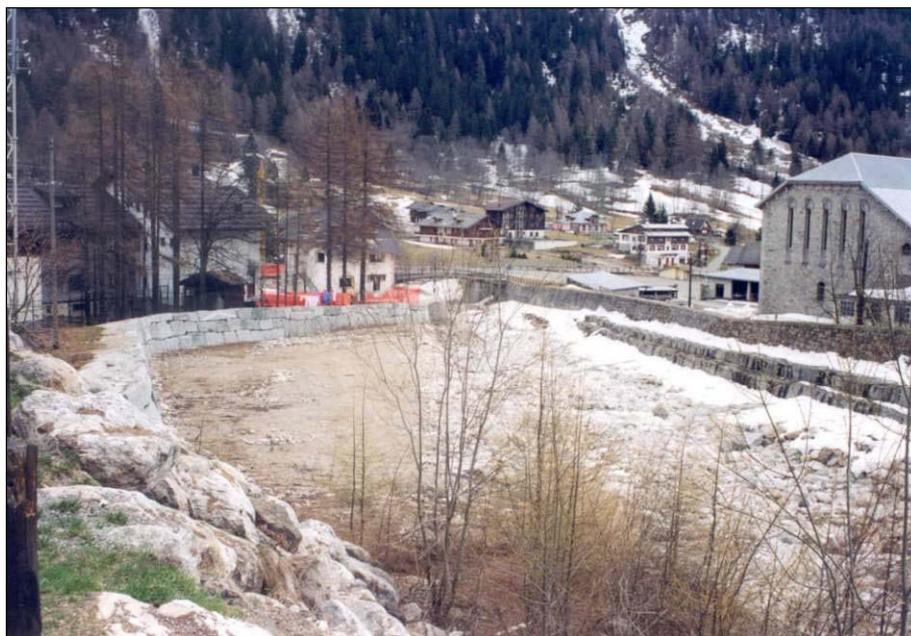
| Comune: | FORMAZZA | [cfr. Figura 41] |

Figura 41. Panoramica di una delle due casse di espansione del torrente Vannino. L'area del campeggio Formazza in Comune di Formazza (non visibile nella foto) si trova sulla sinistra.

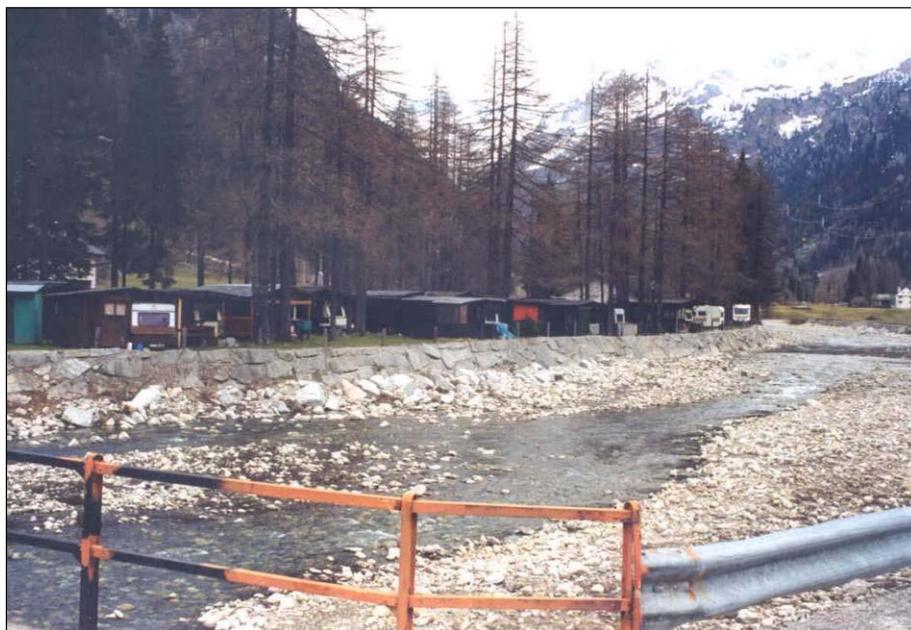
| Comune: | FORMAZZA | [cfr. Figura 42] |

Durante l'evento dell'agosto 1987 la piena del fiume Toce ha causato l'allagamento del campeggio con un'altezza delle acque di circa 30 centimetri e un deposito di materiale limoso-sabbioso; nel corso del processo si è verificata l'asportazione di due *roulottes*.

Figura 42. L'immagine mostra l'alveo del fiume Toce in corrispondenza del campeggio Pineta in Comune di Formazza.

Successivamente all'episodio di dissesto è stata realizzata una scogliera in massi a protezione della sponda sinistra.

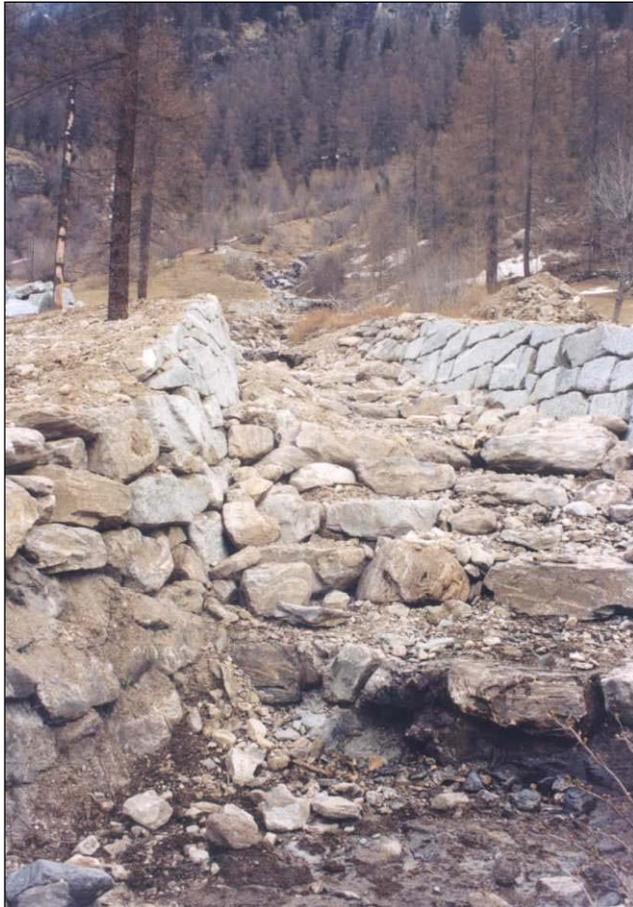
| Comune: | FORMAZZA | [cfr. Figura 43 e 44] |

Figura 43. L'immagine mostra l'alveo del torrente Tamia, a monte del campeggio Hohsand in Comune di Formazza, presidiato su entrambe le sponde da scogliere di massi e nel letto da soglie in pietrame.

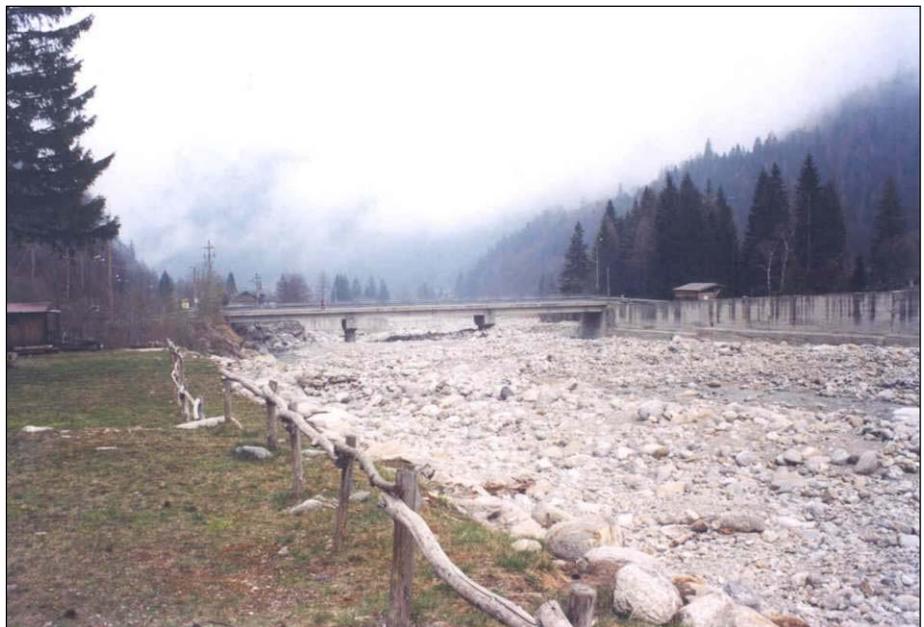
| Comune: | MACUGNAGA | [cfr. Figura 45] |

Figura 45. Panoramica dell'alveo del torrente Anza. Alla sinistra dell'immagine l'area occupata dal campeggio Sporting Center in Comune di Macugnaga.

Durante l'evento alluvionale del settembre 1993 l'erosione della sponda destra da parte del torrente Anza ha causato la perdita di 5 roulotte. L'ostruzione del tubo di attraversamento del rio Meccia al di sotto della Strada Statale ha causato la tracimazione delle acque che, incanalatesi sulla carreggiata, sono rientrate nell'area di campeggio allagandolo.
