REGIONE PIEMONTE

EVENTO ALLUVIONALE DEL 23-25/9/1993 TORRENTE ORCO TRATTO: CUORGNE' - CHIVASSO

BANCA DATI GEOLOGICA
Novembre 1995

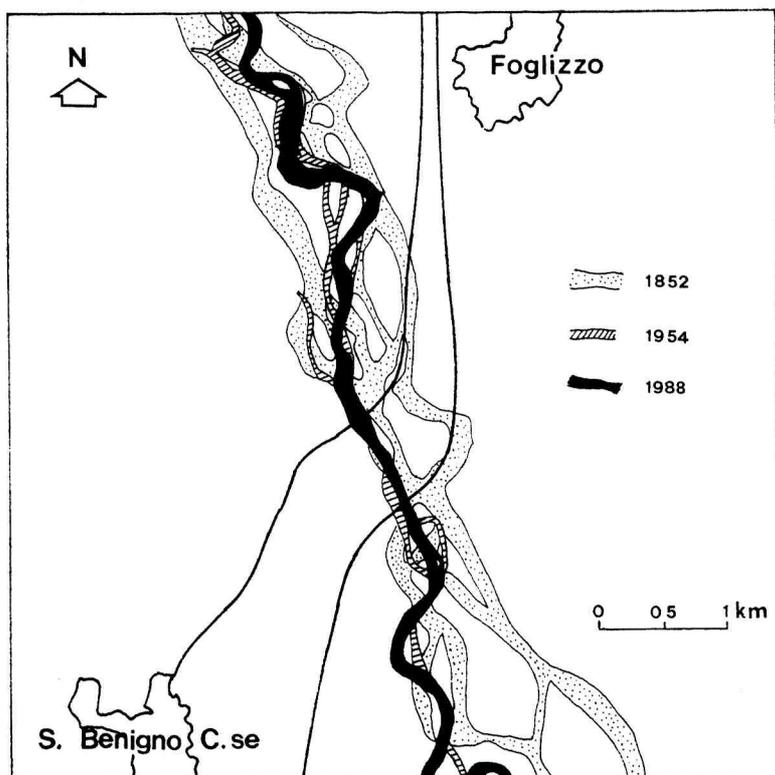
Dal confronto dell'andamento del torrente in periodi differenti, (fatto tramite aerofotografie) con lo sviluppo del pluricursale "fossile" (Maraga, 1989), risulta come una tendenza alla diminuzione dell'ampiezza dell'alveo fosse già evidente, prima degli anni '50. Dopo gli anni '50 la mutazione verso forme monocursali è persistita, favorita anche dall'escavazione di inerti in alveo e dalla realizzazione di opere atte a contenere i deflussi in fasce sempre più ristrette. Alla fine degli anni settanta, il deflusso era ormai impostato in un unico canale cui erano associati ancora brevi tratti d'alveo con due o più rami, comunque caratterizzati da un canale di deflusso principale più inciso rispetto ai laterali che stavano per essere progressivamente abbandonati. Tale tendenza è persistita nel tempo, come si osserva dalle aerofotografie del 1991, dove l'alveo contenuto entro le sponde incise è ormai quasi totalmente caratterizzato da un unico canale di deflusso (Fig. 1).

Fig.1 - Andamento del torrente Orco ricavato: dalla Carta degli Stati Sardi, anno 1852 (puntinato); dalle cartografie IGM 1954 (tratteggiato); da immagine Landsat del 1988, (in nero pieno). Si osservi come il ponte distrutto, collegante San Benigno a Foglizzo attraversi un tratto di torrente che presentava in passato un alveo a più canali, (carta degli Stati Sardi).

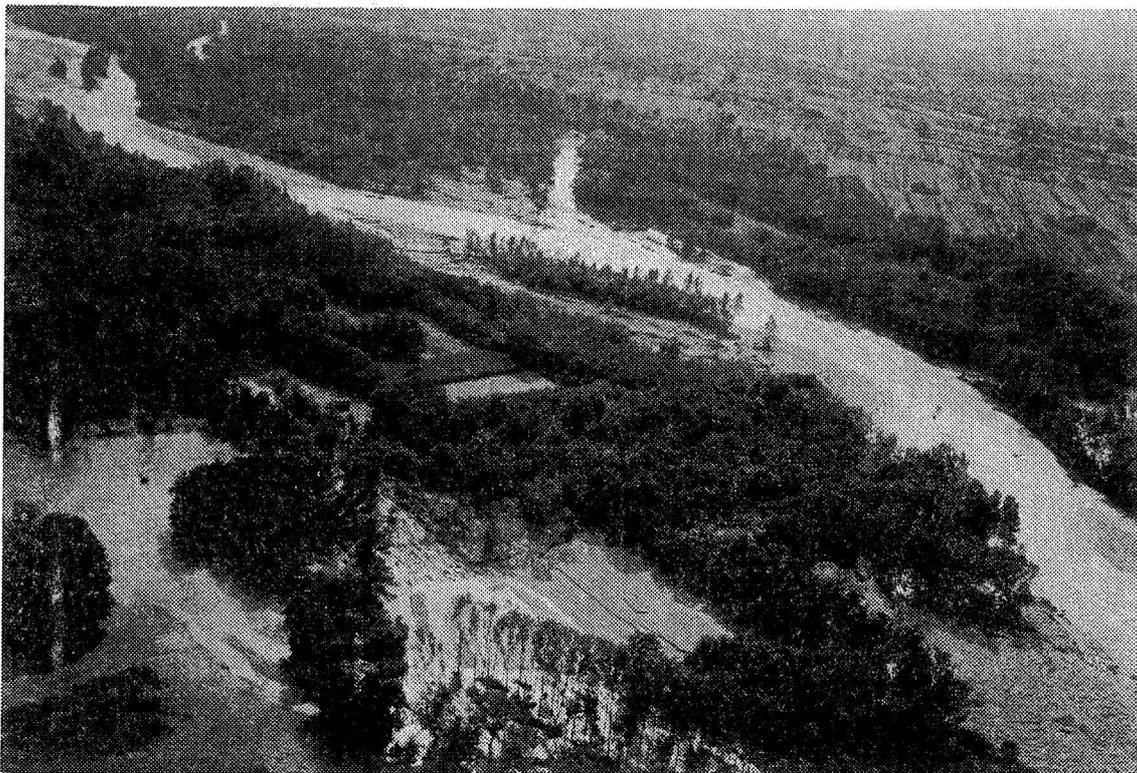
Dopo l'evento alluvionale del 24-25/9/1993, le peculiarità dell'alveo-tipo originario sono prevalse, con il manifestarsi dei caratteristici processi associati alle piene in corsi d'acqua pluricursali: ampliamenti della sezione dell'alveo per erosioni di sponda, formazione di canali, riattivazione di canali secondari non ordinariamente interessati dai deflussi, trasporto solido, ecc. (Fig.2).

Fig.2 - T.Orco nel tratto a modellamento pluricursale, (deflusso da destra verso sinistra), in corrispondenza della confluenza con il Gallenga (sponda destra). In sponda destra sono visibili alcuni canali riattivati durante la piena del 23-24 settembre, mentre in sinistra, si osservano incisioni in corrispondenza di forme fluviali rimaneggiate da pratiche agricole, ma ancora individuabili da aerofotografie (foto Troisi).

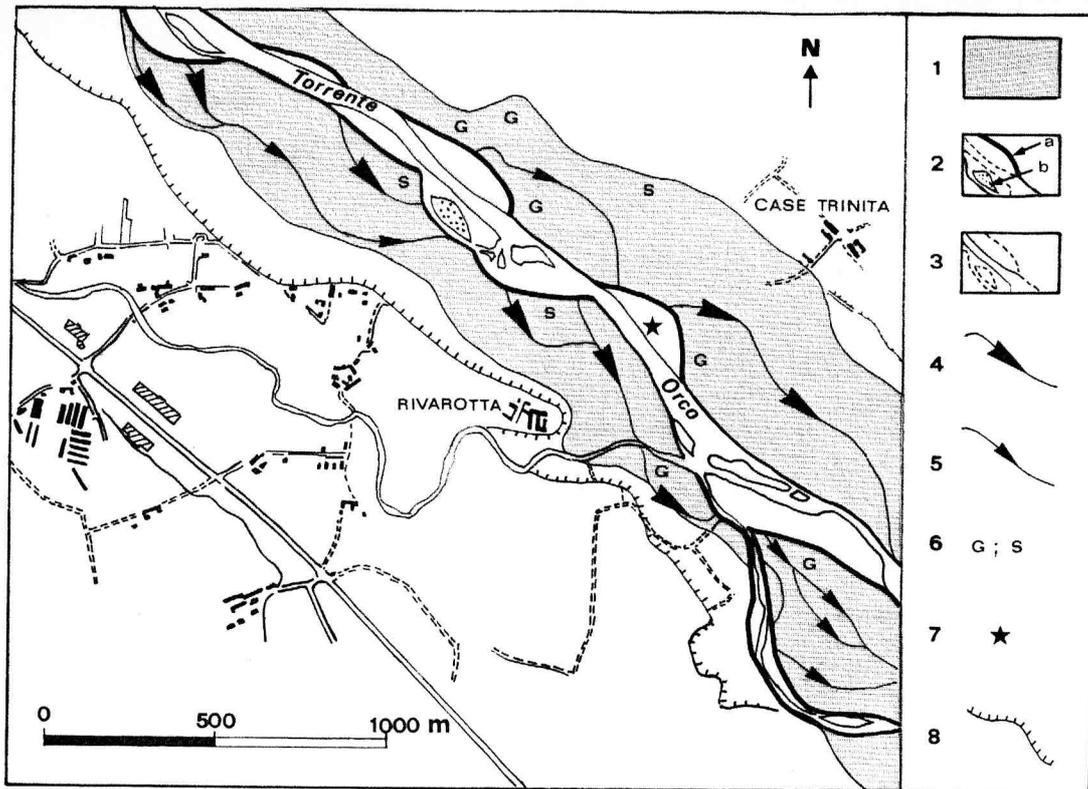
Ancora per processi modellanti l'alveo "principale" (ampliamento della sezione) è stato distrutto un edificio in comune di Castellamonte. L'edificio, ubicato in sinistra Orco di fronte all'abitato di Rivarotta, al confine tra i comuni di Castellamonte e Salassa (Fig. 10), si trovava in prossimità della sponda del torrente, in corrispondenza di un alto morfologico (forse una vecchia isola fluviale), compreso tra l'alveo "principale" attuale ed una forma fluviale relitta, ancora incisa.

Fig. 10 - Andamento dell'alveo principale e delle aree inondate, in corrispondenza della cascina abbattuta (ridisegno semplificato della Carta dei processi e degli effetti della piena del T. Orco del 23-24/9/1993, Regione Piemonte CSI).

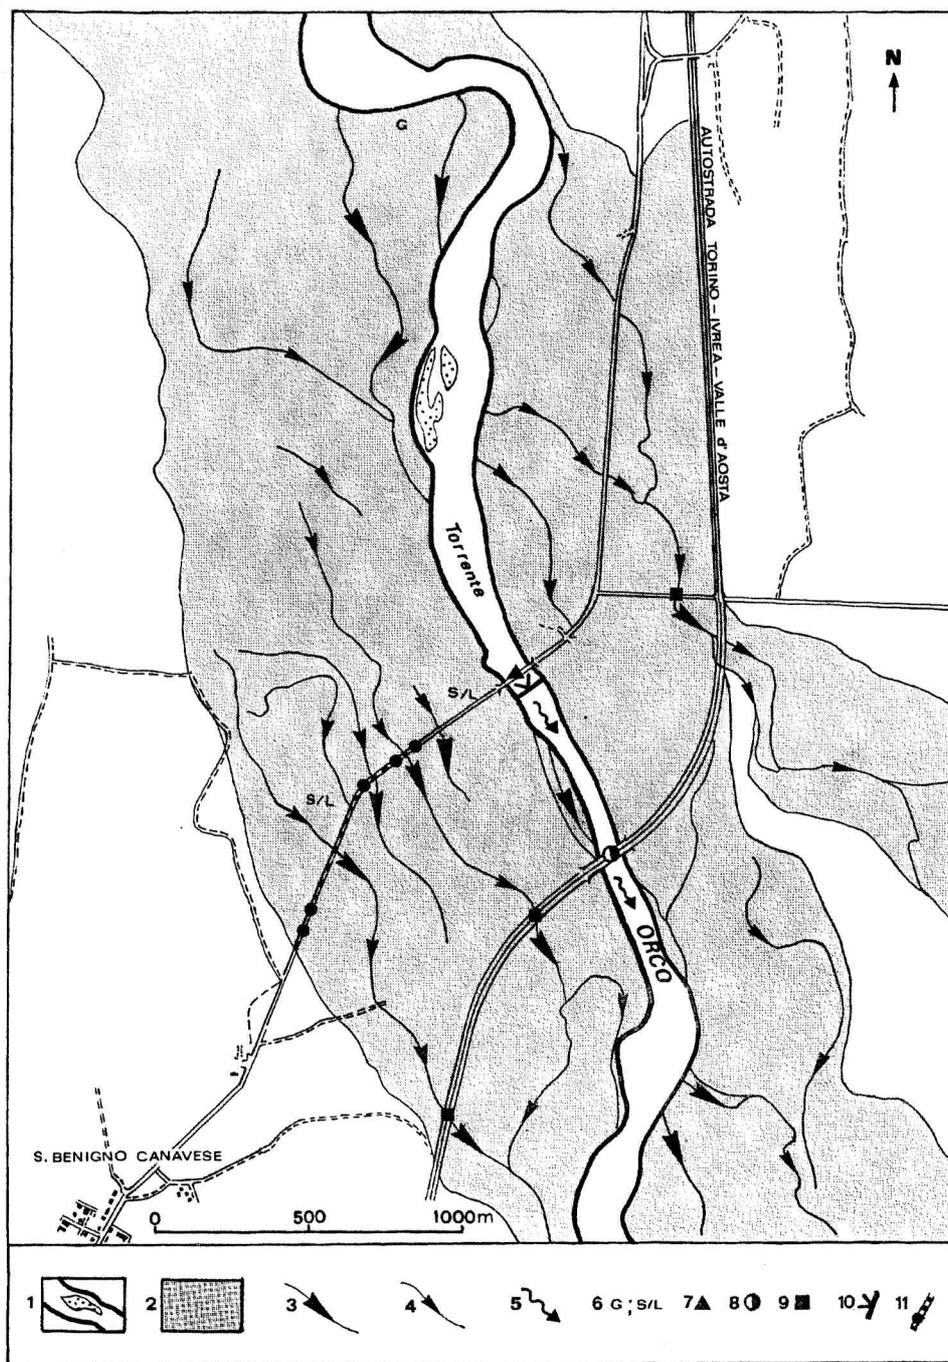
Tra le infrastrutture viarie interferenti con i canali riattivati, che hanno subito gravi danni, è esemplificativo il caso della strada provinciale collegante San Benigno a Foglizzo, asportata parzialmente o totalmente dalle acque tra le progressive chilometriche 10+300-11 (Fig.12). Il tratto stradale danneggiato attraversa un'area ricca di vie di deflusso preferenziale, rappresentate da canali laterali dell'Orco, attualmente utilizzati come rogge irrigue e da incisioni minori, ormai quasi completamente obliterate dalle pratiche agricole (Fig. 13).

Fig.13 - Andamento dell'alveo principale e degli allagamenti in corrispondenza del ponte San Benigno-Foglizzo e dell' Autostada Torino-Aosta (ridisegno semplificato della Carta dei processi e degli effetti della piena del T Orco del 23-24/9/1993, Regione Piemonte CSI).
