EFFETTI AL SUOLO

Nelle pagine che seguono sono riassunte, per provincia e comune, le risultanze di sopralluoghi effettuati dal Dipartimento Geologia e Dissesto e dal Dipartimento Prevenzione dei rischi geologici di Arpa Piemonte, integrate con informazioni fornite da uffici regionali o reperite sui media.

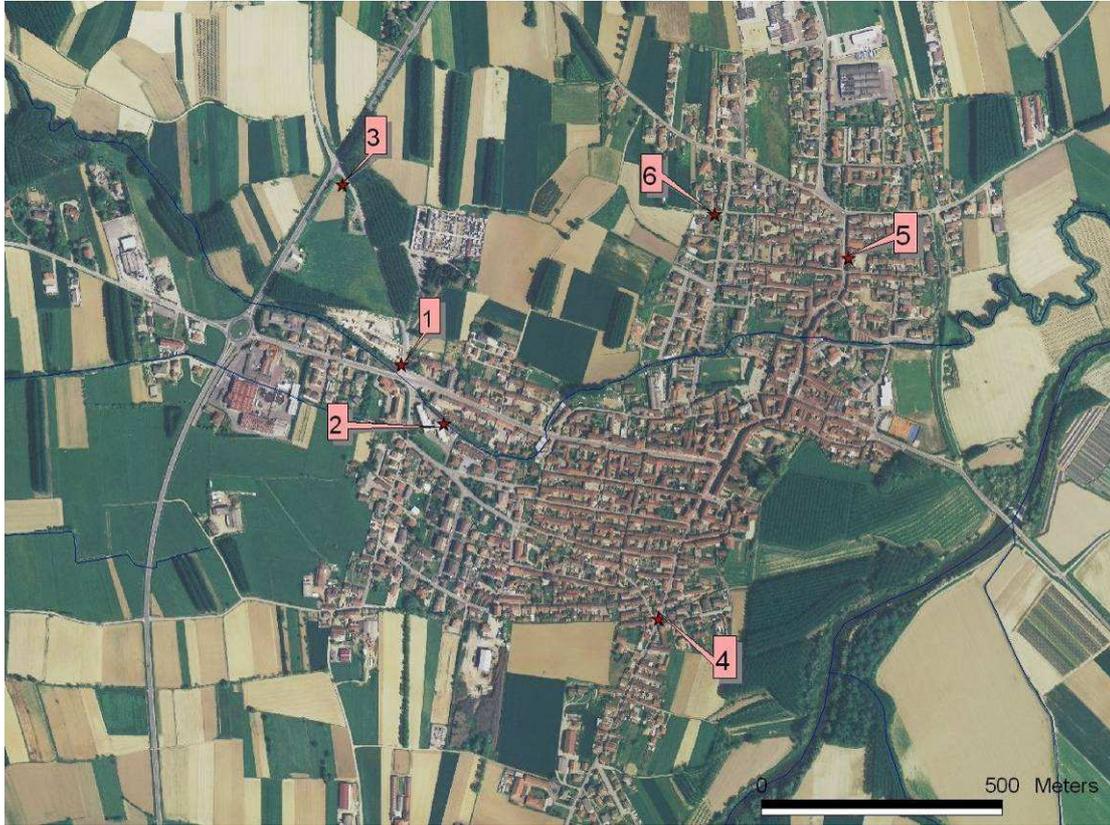
Villafranca Piemonte (TO) – Ubicazione delle principali situazioni di dissesto

Punto 1 – Nel settore in cui la Bealera Grossa del Molino da cielo aperto passa ad essere intubata, si è verificato il rigurgito delle acque ed il conseguente allagamento dell'area circostante con battente idrico di circa 50 cm; il magazzino di materiale edile posto nelle immediate vicinanze è stato allagato.

Punto 2 – Il muro di contenimento del cortile della scuola media, caratterizzato da vistose lesioni strutturali preesistenti, è stato minacciato di cedimento dalla piena della limitrofa Bealera Grossa del Molino; il canale è esondato in sinistra idrografica allagando orti e pertinenze di abitazioni.

Punto 3 – L'area circostante il Palazzetto dello Sport e i campi limitrofi sono stati completamente allagati.

Punto 4 – Nel concentrico di Villafranca Piemonte, in via Beati Franco e Desiderio, il rigurgito delle fogne, il cui intasamento è stato favorito dall'abbondante grandine, e dei canali ha causato diffuse situazioni di allagamento alle abitazioni; all'atto del sopralluogo a margine delle strade erano presenti ancora mucchi di grandine.

Punto 5 – Nel concentrico di Villafranca Piemonte, in via San Sebastiano, il rigurgito delle fogne, il cui intasamento è stato favorito dall'abbondante grandine, ha causato diffuse situazioni di allagamento alle abitazioni a carico soprattutto dei locali interrati e seminterrati la cui pulizia ha richiesto l'intervento dei Vigili del Fuoco; sulla strada il battente idrico registrato è stato di circa 20 cm.

Punto 6 – Nel concentrico di Villafranca Piemonte, in via Fratelli Carando, lo straripamento del canale posto ad ovest ha causato il completo allagamento di questo settore residenziale a causa della sua ubicazione in una zona morfologicamente depressa; i piani interrati e seminterrati di numerose abitazioni sono stati invasi dall’acqua. In corso d’evento, in corrispondenza dell’attraversamento di un canale, è stato asportato il manto stradale per facilitare il deflusso delle acque nel canale stesso.

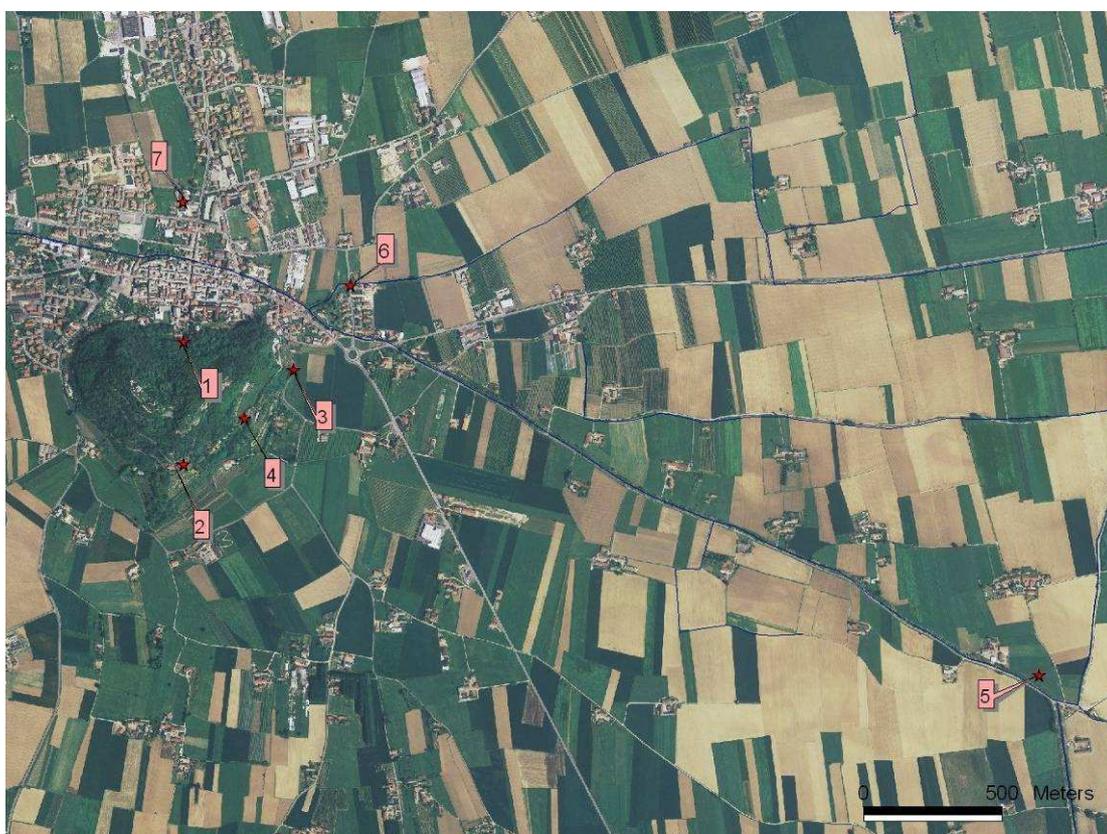
Cavour – Ubicazione delle principali situazioni di dissesto

Punto 1 – Il versante settentrionale della rocca di Cavour, immediatamente a monte del concentrico, è stato interessato da una frana superficiale catalogabile come scivolamento rotazionale con evoluzione in colamento; il dissesto è caratterizzato da un coronamento ampio circa 10 metri e da uno sviluppo longitudinale di circa 50 metri. Il materiale franato si è riversato sulla sottostante strada comunale “Via del Castello” e da qui nelle vie cittadine ubicate a ridosso della rocca producendo un inghiaiamento generalizzato.

scorrevano sulla carreggiata si è verificato il cedimento della scarpata di valle per un tratto di circa 15 metri; il cedimento del manto stradale riferibile al passato denota la fragilità di questo settore nei riguardi delle acque non controllate.

Punto 3 – L'intasamento di una bealera ha determinato l'inghiaimento della limitrofa strada comunale.

Punto 4 – La strada comunale con fondo in terra che si snoda sul versante orientale della Rocca e permette di raggiungere la Cascina S. Maurizio e un agriturismo, ha subito un'erosione diffusa a causa delle acque ruscellanti.

Punto 5 – Il rio Marrone è fuoriuscito dai suoi argini nella zona di Cascina Paschere allagando un vasto settore di pianura e le strade comunali che la intersecano; determinante nel processo di allagamento è stato l’apporto dai canali irrigui. Nel corso della sera del 5 maggio il ponte sul rio Marrone, nei pressi della chiesa di S. Agostino, è stato chiuso al traffico.

Punto 6 – La bealera Prasecco, che si origina dal rio Marrone, è straripata a monte di un’area residenziale ubicata ad est del concentrico di Cavour. Le acque esondate hanno invaso i locali al piano terra e al piano interrato di un’abitazione; nel locale cantina l’acqua ha raggiunto un’altezza di 80 centimetri. La situazione ha richiesto l’intervento dei Vigili del Fuoco.

Punto 7 – A nord del concentrico il canale Sambone è esondato; le acque fuoriuscite hanno allagato le pertinenze di alcune abitazioni e, attraversata la strada provinciale, hanno coinvolto il cortile della scuola media.

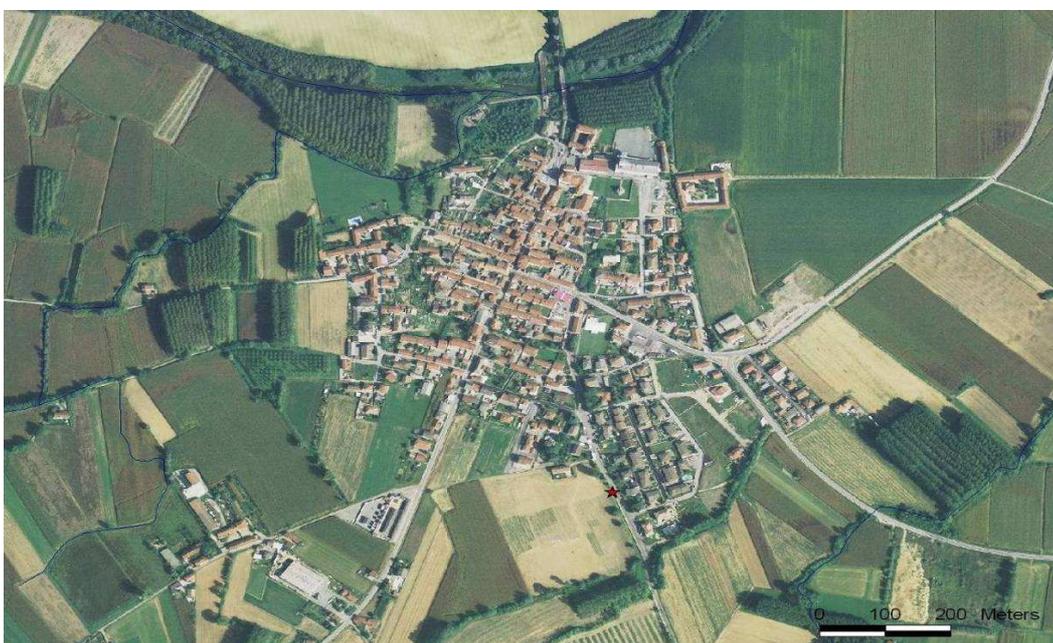
Cardè – Ubicazione delle principali situazioni di dissesto

Nel territorio del comune di Cardè, a seguito delle piogge della sera del 5 maggio, si è verificata una sola situazione significativa di dissesto, che si era già presentata a metà di dicembre 2008, dopo intense e prolungate piogge. La bealera Riundino, ubicata a nord del concentrico, è straripata e le acque si sono riversate in un canale che scorre in direzione dell'abitato; immediatamente a monte del nucleo principale di Cardè, nel punto in cui il canale è intubato, le acque si sono riversate sulla strada comunale allagando le pertinenze delle limitrofe abitazioni fino alla piazza del municipio. Il rilievo è stato effettuato il 7 maggio congiuntamente al tecnico comunale.

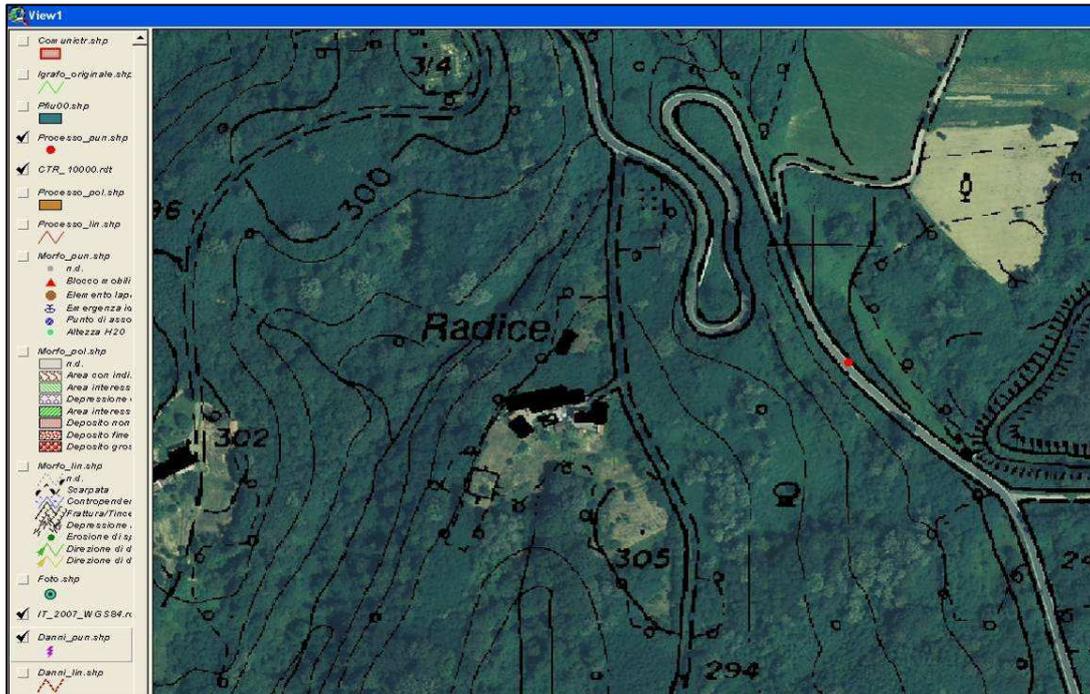
Ubicazione del fenomeno

Lungo la SP n°230 nei pressi della Loc. Radice, tra martedì 4 e mercoledì 5 maggio, si è verificato uno scivolamento a carico del terrapieno della sede stradale; lungo il sedime stradale si è aperta una fessura lunga circa 10m con un'apertura circa 20cm, accompagnata da delle fessure di trazione a ridosso del piede della scarpata. Al fine di evitare il ruscellamento e il ristagno delle acque meteoriche lungo il coronamento è stata predisposta un cordolo di bitume a contorno dello stesso; localmente è stato predisposto il passaggio dei veicoli solo su una corsia.

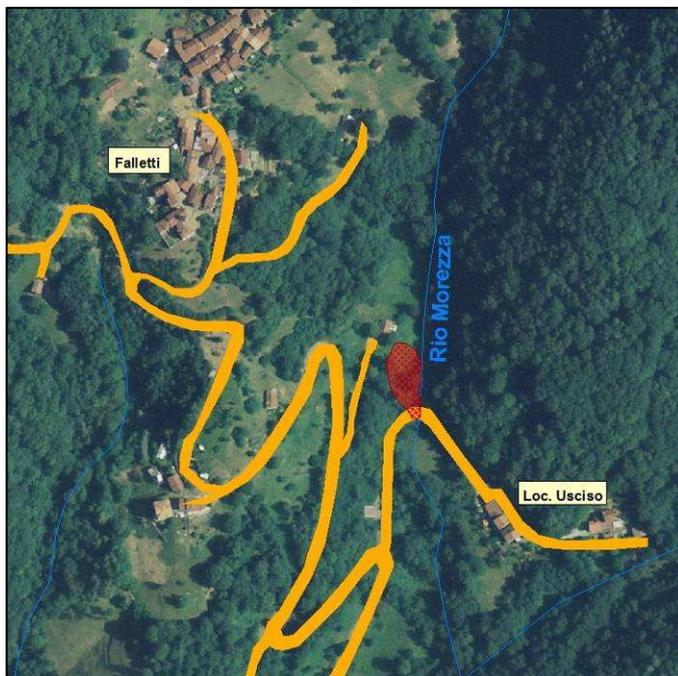
Ubicazione fenomeno franoso

A seguito delle forti piogge di domenica 2 maggio, in Loc. Usciso si è verificato un fenomeno franoso a monte della strada comunale che conduce alla frazione.

Si tratta di una frana attivatasi con movimento di tipo rotazionale passante poi a colamento che ha interessato principalmente il materiale di copertura di alterazione del substrato roccioso, costituito dalle Tonaliti del Plutone di Miagliano. La nicchia di distacco ha un andamento arcuato e la superficie di scivolamento si è formata ad una profondità di qualche metro dal piano campagna. La massa mobilitata, con un volume stimato di circa 400 m³, è scesa verso l'incisione del rio Morezza, depositandosi esclusivamente sulla sede stradale, ostruendola totalmente (materiale depositato sulla strada circa 200 m³) ed impedendo così il raggiungimento delle abitazioni della frazione Usciso.

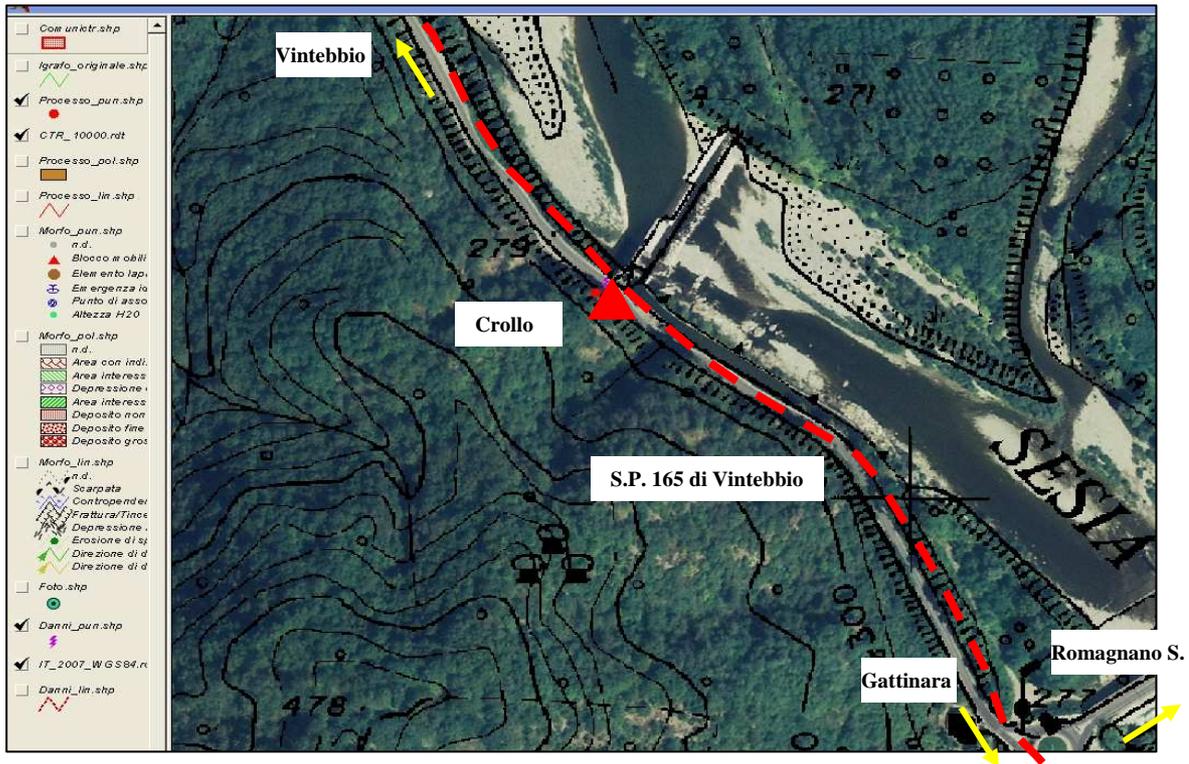
Ubicazione del crollo

A seguito delle forti piogge, martedì 4 maggio intorno alle 10:30, lungo al SP 165 di Vintebbio nei pressi della soglia sul Sesia, si è verificato un crollo di materiale lapideo dagli affioramenti rocciosi di vulcaniti permiane che fiancheggiano la sede stradale. L'ammasso caduto, la cui volumetria complessiva è stata valutata di circa 30 m³, ha invaso la sede della provinciale sfondando il guardrail e cadendo nell'alveo del fiume; la strada è stata chiusa al traffico, deviato sulla SP n°299.
