## RELAZIONE TECNICA DI STRALCIO

### LAVORI DA ESEGUIRSI PER IL COMPLETO RIPRISTINO DELLA FUNZIONALITA' DELLA PALAZZINA D2

(estratto dal progetto di fattibilità tecnica ed economica redatto dall'ing. Giovanni Nociti il 03/10/18)

## Descrizione dell'edificio D2 ex MOI di Arpa Piemonte e rilievi fotografici delle fessure.

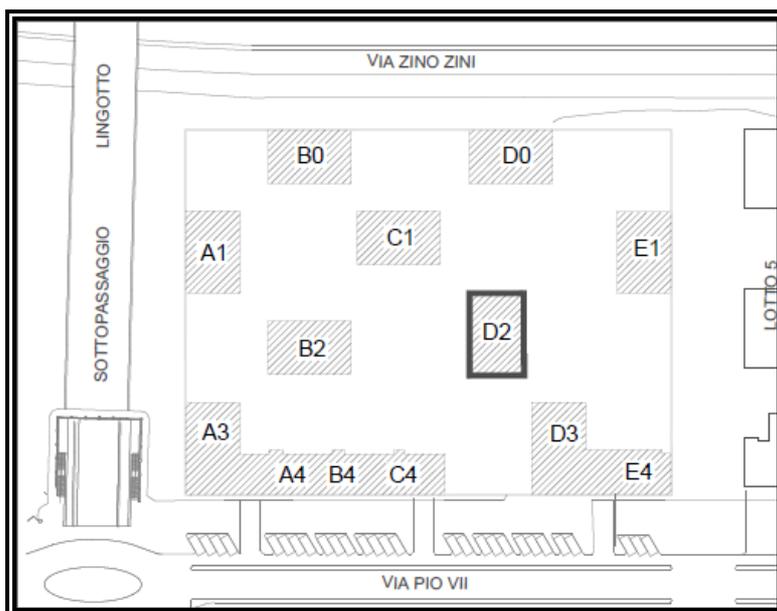
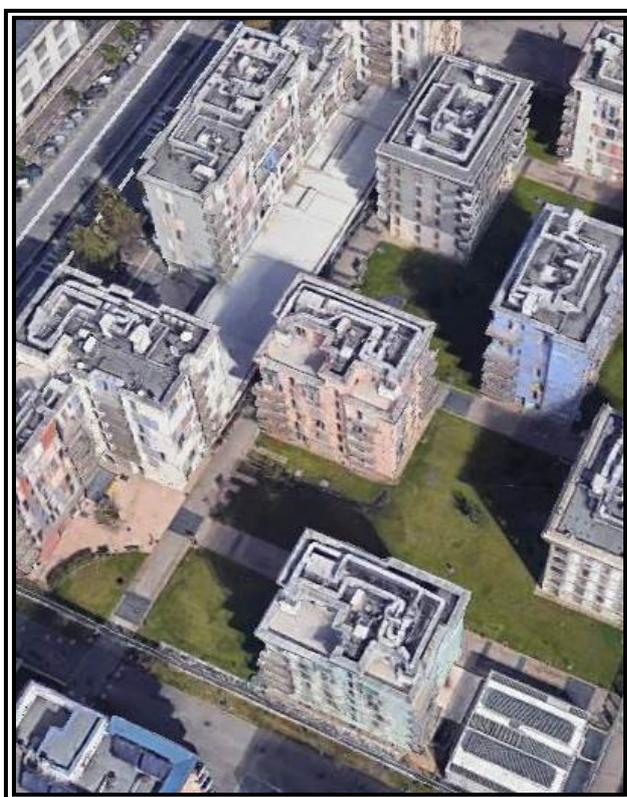
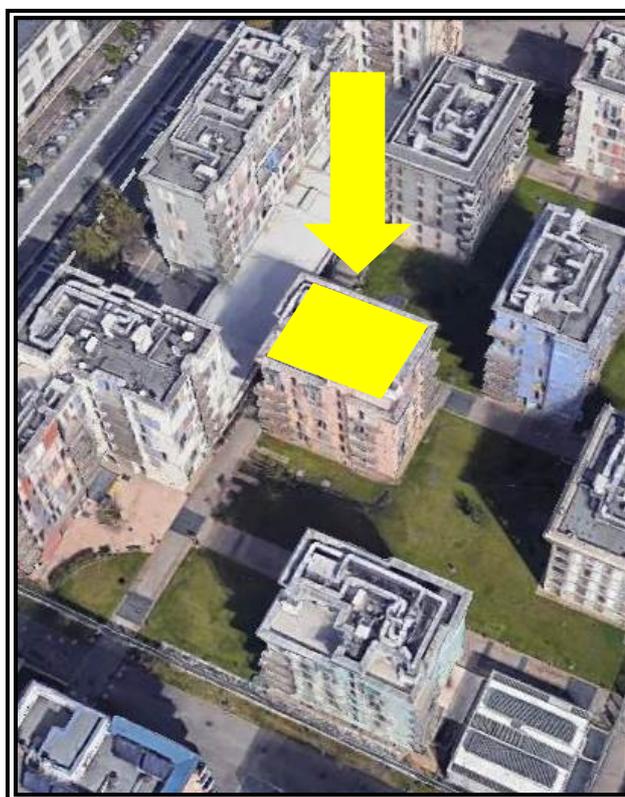
L'edificio, ubicato presso il complesso Arpa di via Pio VII – Torino, è adibito ad uso ufficio. È costituito da sette piani fuori terra ed è a pianta rettangolare, regolare in pianta ed in altezza (a meno dell'ultimo piano dove sono presenti dei terrazzi). Le dimensioni in pianta sono di circa 22 x 15 metri e l'altezza totale dal piano campagna è pari a circa 23 metri (26 metri dal piano interrato). La struttura portante è in cemento armato con schema strutturale iperstatico misto telaio-pareti. Il vano ascensore ed il vano scala sono realizzati tramite setti (pareti di taglio). Le fondazioni sono costituite da plinti.

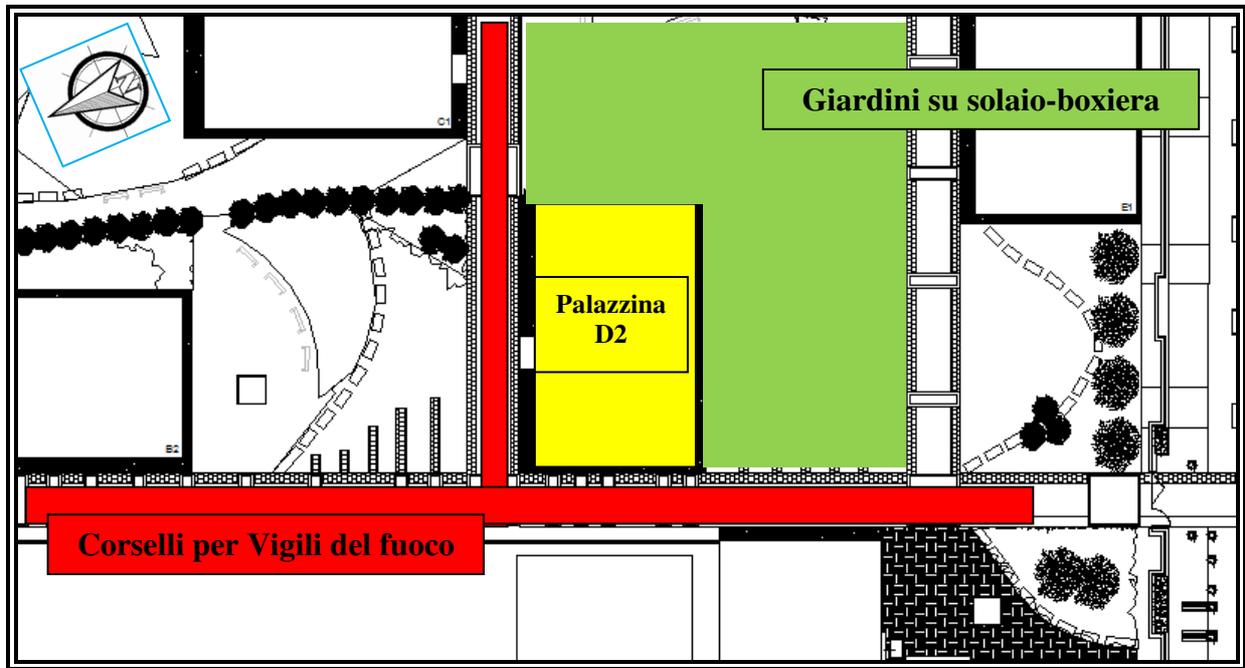
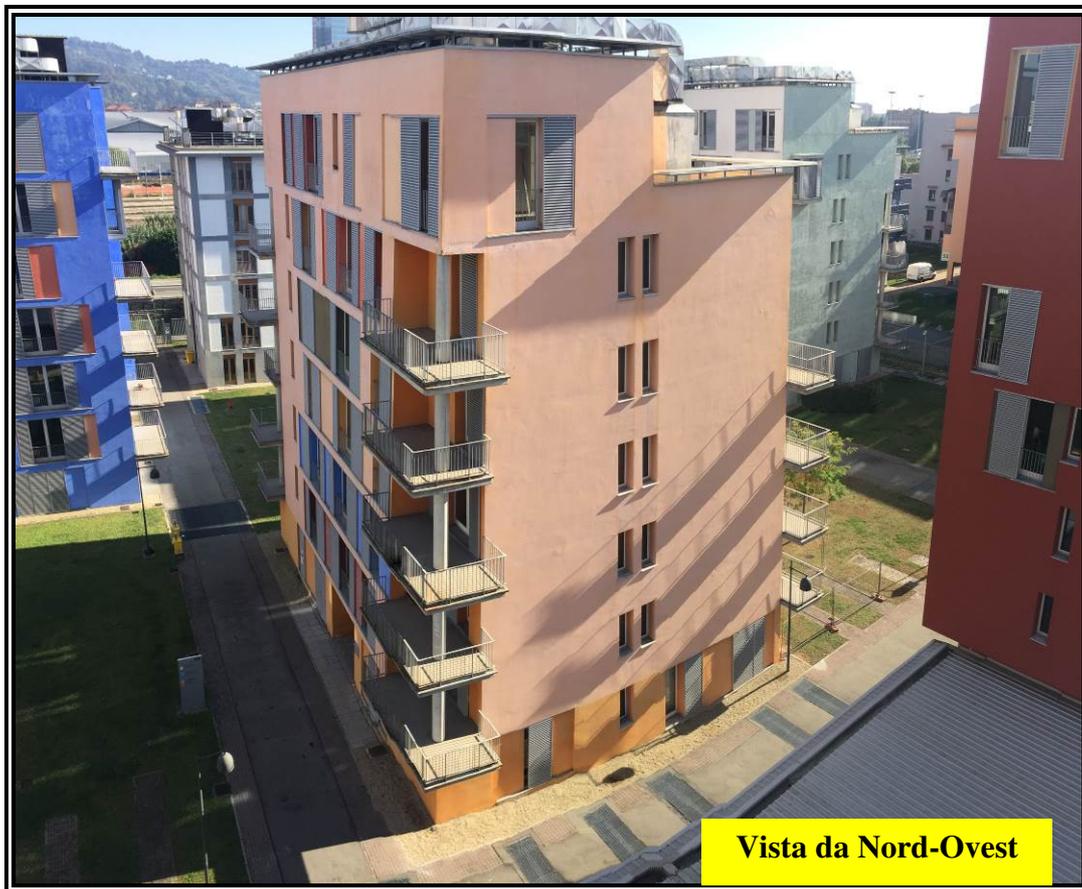
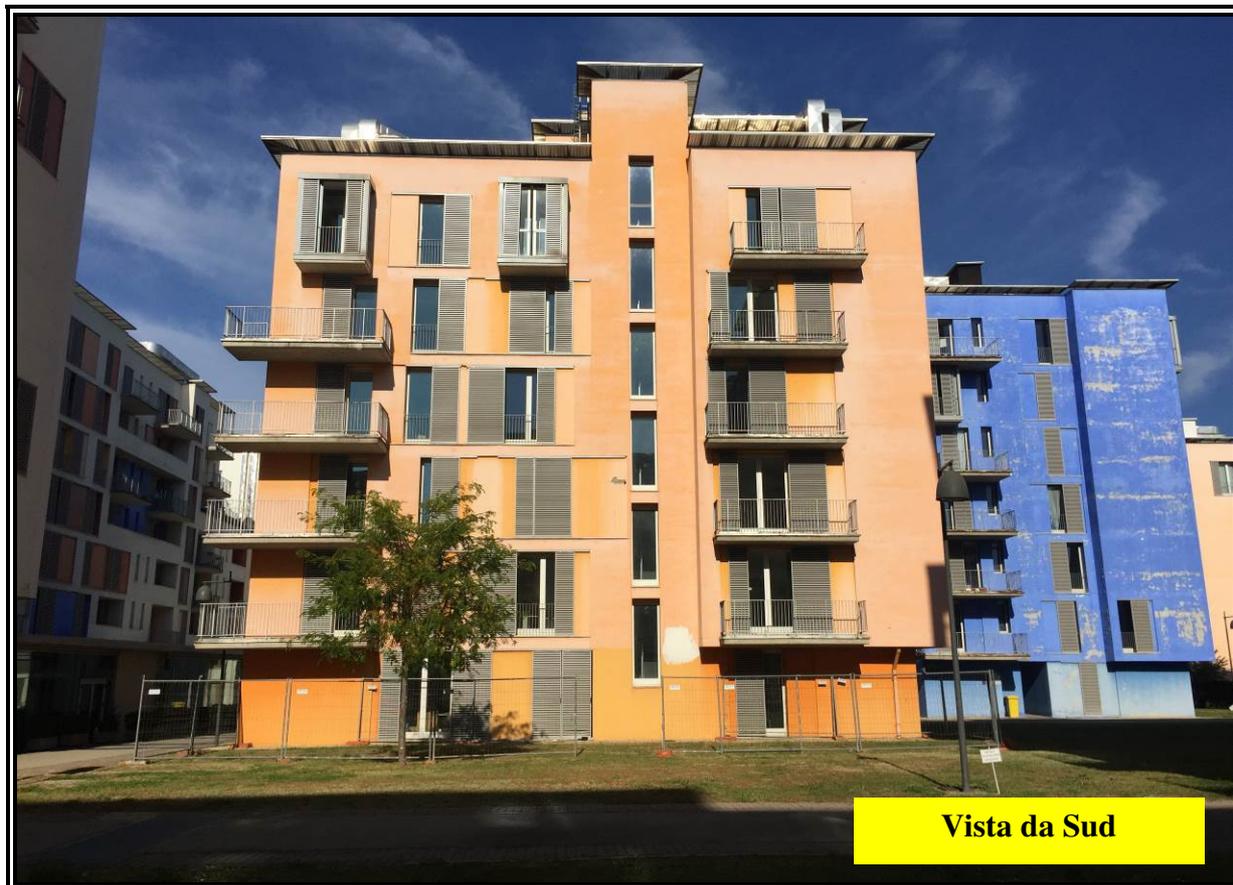
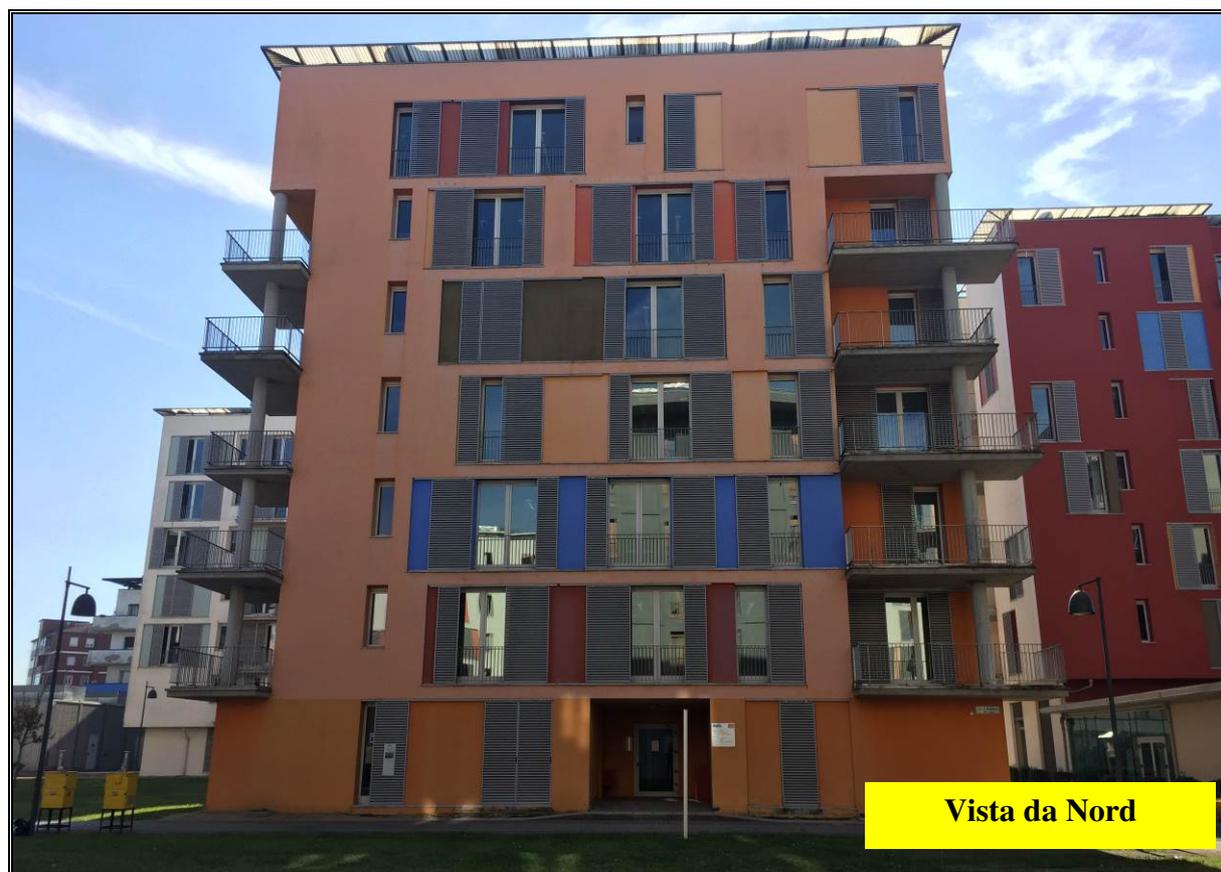
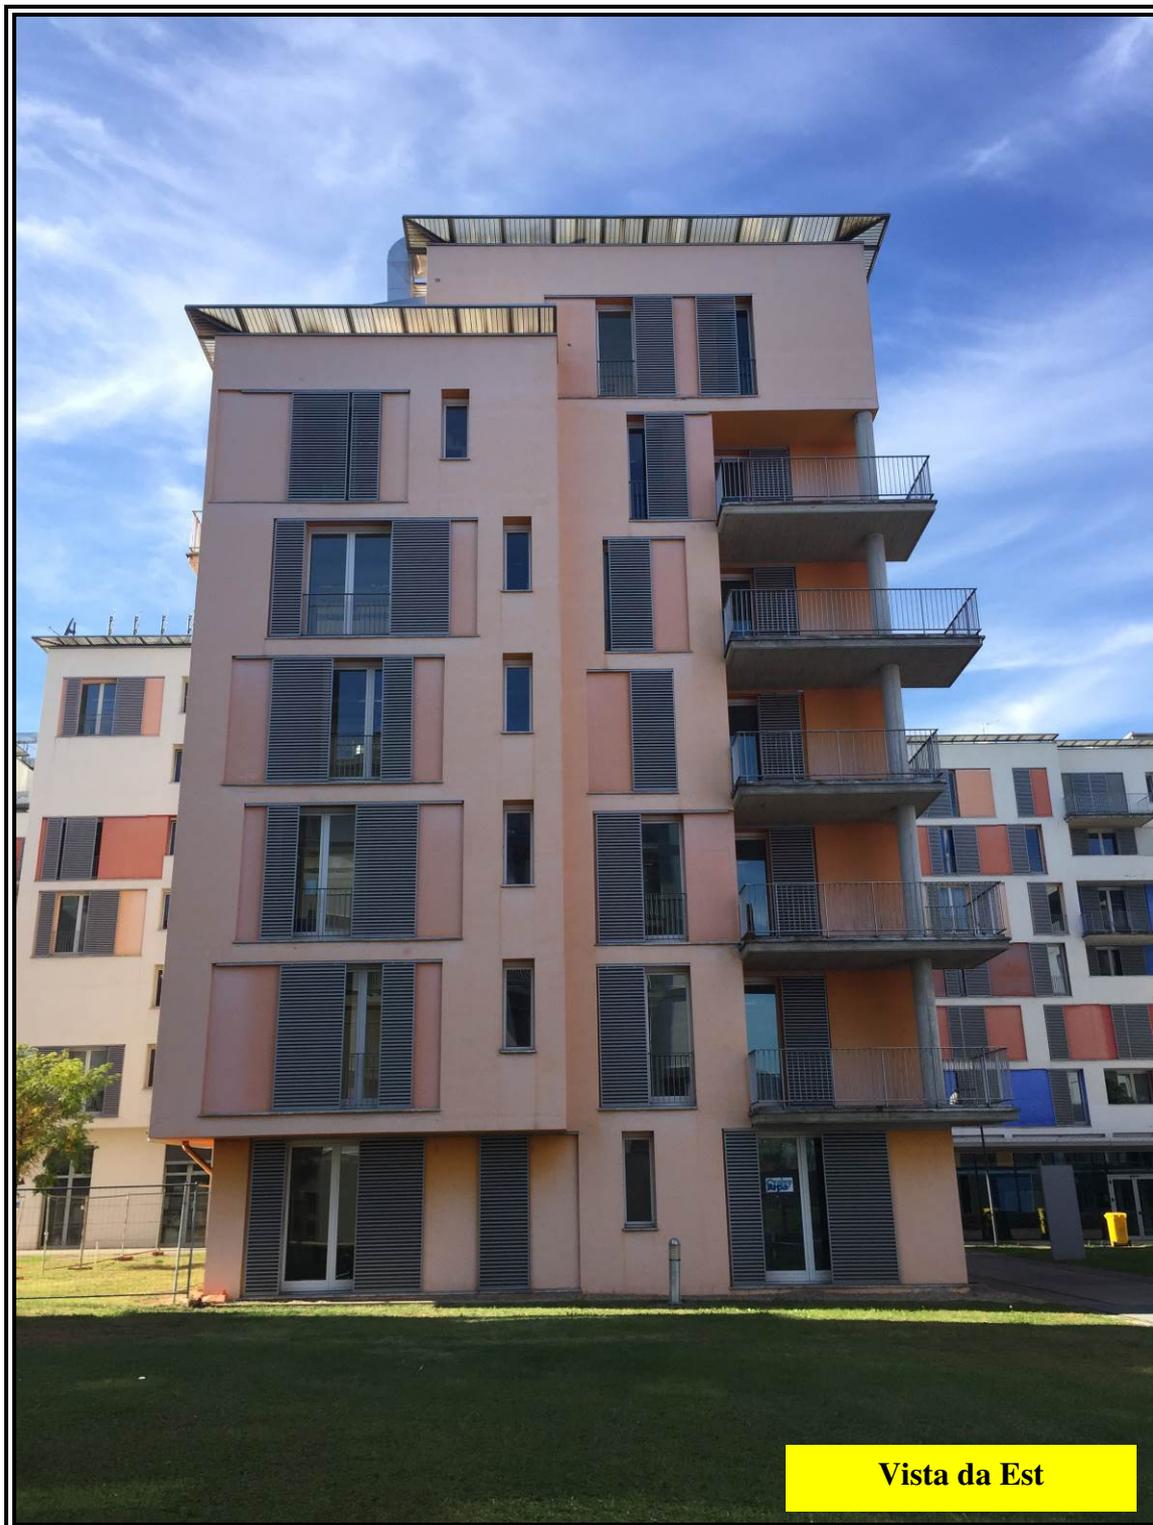
- Confermare la presenza delle fessure segnalate al piano primo ed al piano sesto fuori terra;
- Ricontrare una ulteriore fessurazione interna in prossimità del vano scala posta al piano primo nel locale uffici in cui risultava già segnalata una lesione verticale del muro perimetrale;
- Costatare la presenza di fessure verticali ad ogni piano lungo tutti i muri d'ambito del vano scala;
- Rilevare il distacco della muratura perimetrale in corrispondenza dell'accesso alla costruzione;
- Ricontrare una generale conformità del calcestruzzo realizzato in opera rispetto alle indicazioni stabilite nel progetto strutturale.

La realizzazione della trave per l'appoggio della facciata del vano scala solo in corrispondenza della superficie finestrata e non anche lungo i setti in c.a. ha causato la comparsa di fessure verticali imputabili a cedimenti differenziali della muratura che mentre in corrispondenza della finestra è dotata di un appoggio ad ogni pianerottolo di interpiano, lungo i setti risulta in appoggio solo sul primo solaio e priva ulteriori appoggi per l'altezza totale della costruzione.

- Le fessurazioni di ampiezza inferiore a 0,3 mm (le cosiddette filature e cavillature), sia sulle facciate esterne che sulle pareti interne verranno stuccate previo inserimento di rete portaintonaco in fibra di vetro antifessurazione. La parete verrà successivamente trattata con fissativo e ritinteggiata.
