UFFICIO TECNICO

RELAZIONE TECNICA

**Intervento di manutenzione straordinaria delle palazzine B2 - C1 - D0
della sede ARPA di Torino di via Pio VII, 9 (ex MOI)**

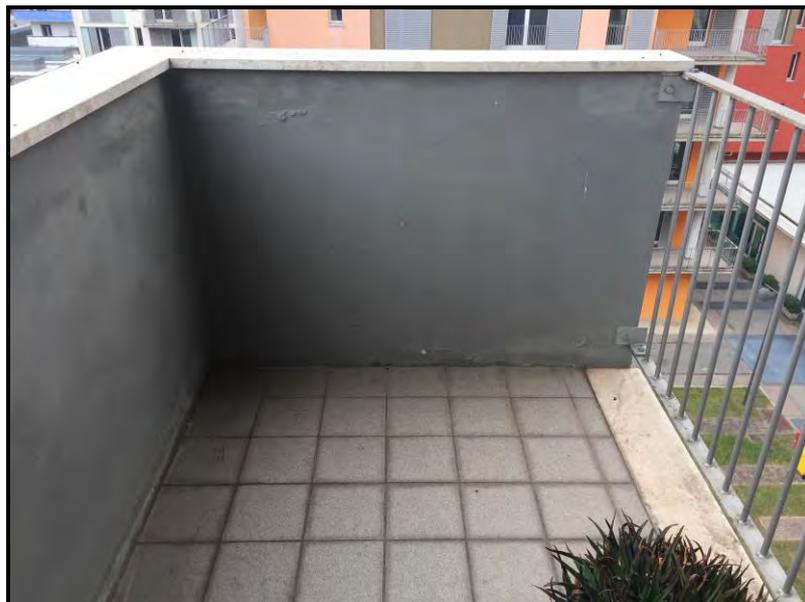
I balconi sono presenti a partire dal terzo piano fuori terra fino al settimo piano fuori terra, per un totale di 5 piani x 4 balconi a piano per totali 20 balconi. In particolare essi, disposti sui quattro angoli della struttura e realizzati in c.a., sono caratterizzati da un parapetto costituito in parte da muratura in laterizio e in parte da elementi metallici (ringhiera in ferro)

Figura 4: Palazzina B2 – in evidenza il parapetto del balcone realizzato in muratura ed in metallo

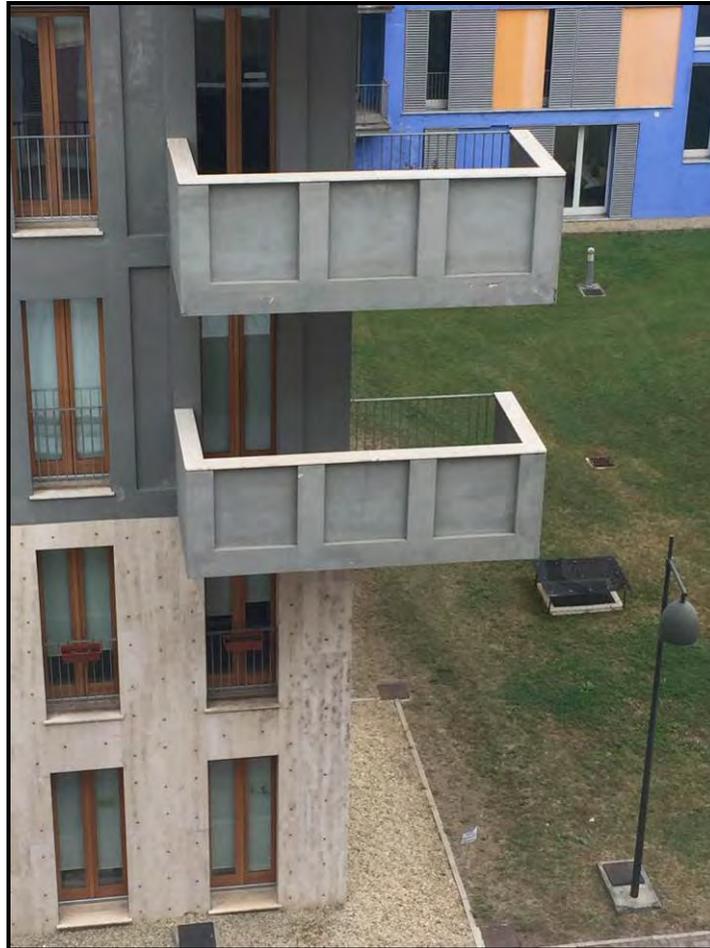
I balconi sono caratterizzati da un doppio sbalzo: sia perpendicolarmente rispetto alla parete di tamponamento a cui afferiscono, che lateralmente come dettagliato in Figura 5.

Figura 5: Palazzina B2 – in evidenza il doppio sbalzo del balcone

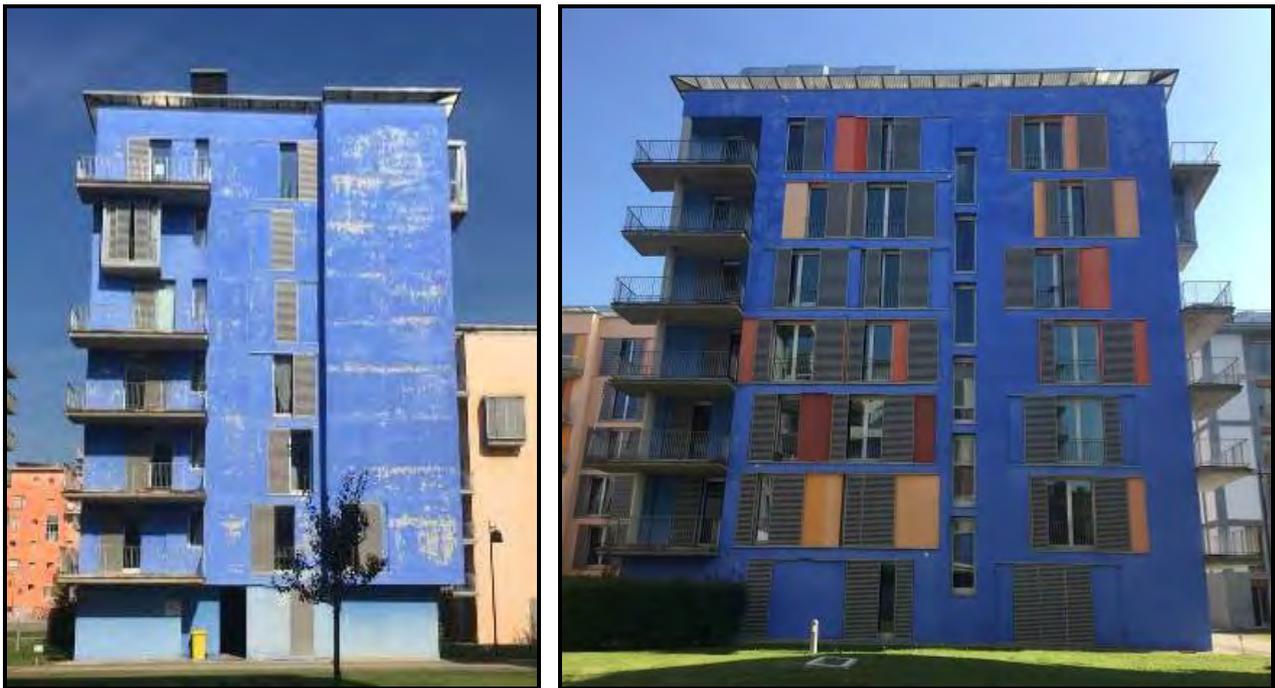
L'edificio presenta una evidente sfogliatura della tinta delle pareti esterne, in particolar modo nelle due facciate che danno verso sud e verso est. Nella maggior parte della superficie esterna si osserva una condizione stabile dell'intonaco mentre il distacco riguarda la sola tinteggiatura come si evince dalla Figura 12.

Figura 10: Palazzina C1 – vista lato sud (sx) e lato ovest (dx)

- PREPARAZIONE DELLA SUPERFICIE E TINTEGGIATURA
 - raschiatura e lavatura a fondo delle vecchie tinte, stuccatura e scartavetratura da eseguirsi su intonaco esistente già tinteggiato
 - preparazione della superficie da tinteggiare e applicazione di fissativo compatibile sia con la superficie da tinteggiare che con la tinta
 - tinteggiatura di tutte le superfici previste nel progetto
- SMONTAGGIO DEL PONTEGGIO TUBOLARE
 - smontaggio del ponteggio tubolare lungo i quattro lati dell'edificio e di tutti gli apprestamenti.

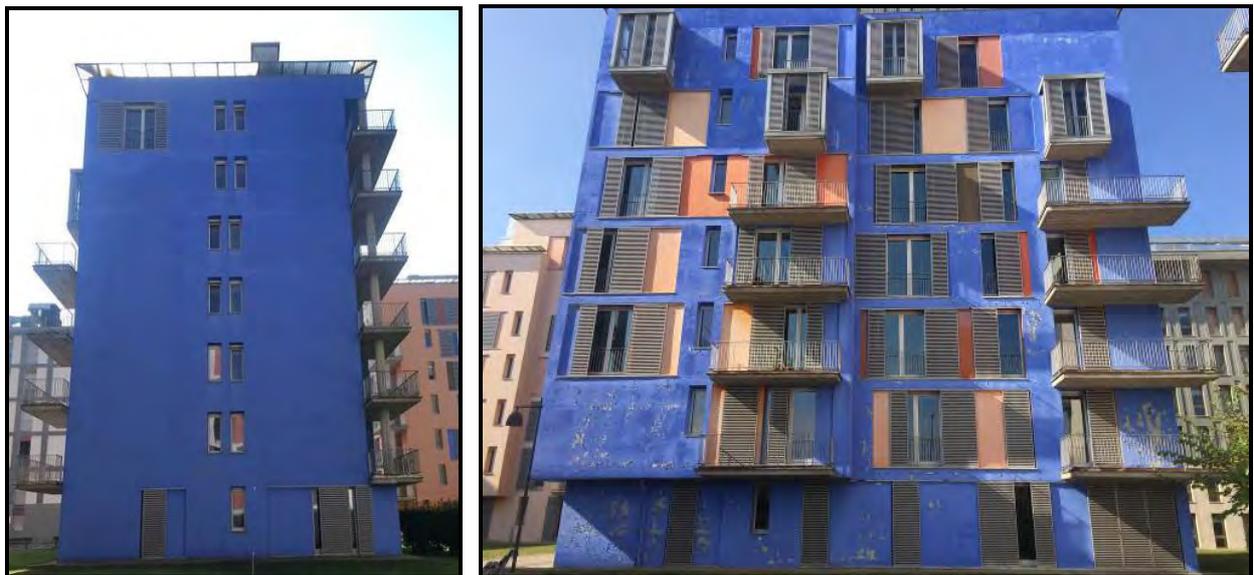
Figura 11: Palazzina C1 – vista lato nord (sx) e lato est (dx)

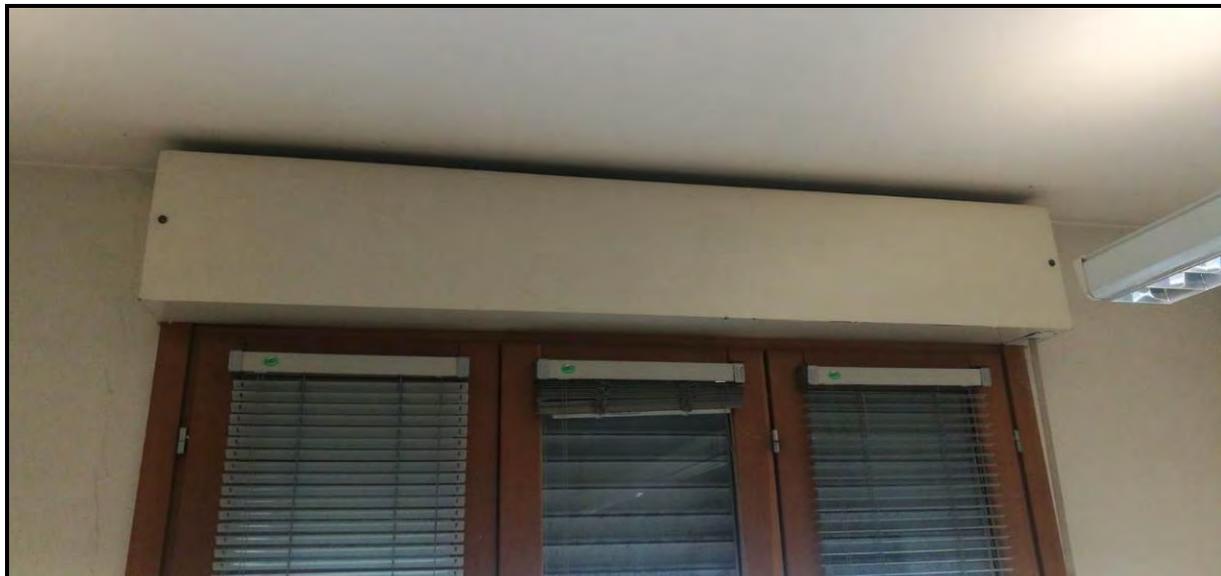
A differenza degli altri edifici dell'ex-MOI, la palazzina D0 è caratterizzata da infissi esterni provvisti di tapparelle in plastica (anziché persiane in alluminio). In particolare nella parte superiore del cassonetto dell'avvolgibile, si riscontrano la chiusura non perfetta dello stesso contro la parete e l'usura della guarnizione isolante incollata sul perimetro del cassonetto che comportano conseguentemente l'ingresso di spifferi d'aria fredda dall'esterno verso i locali.

Figura 14: Palazzina D0 – cassonetto dell'avvolgibile

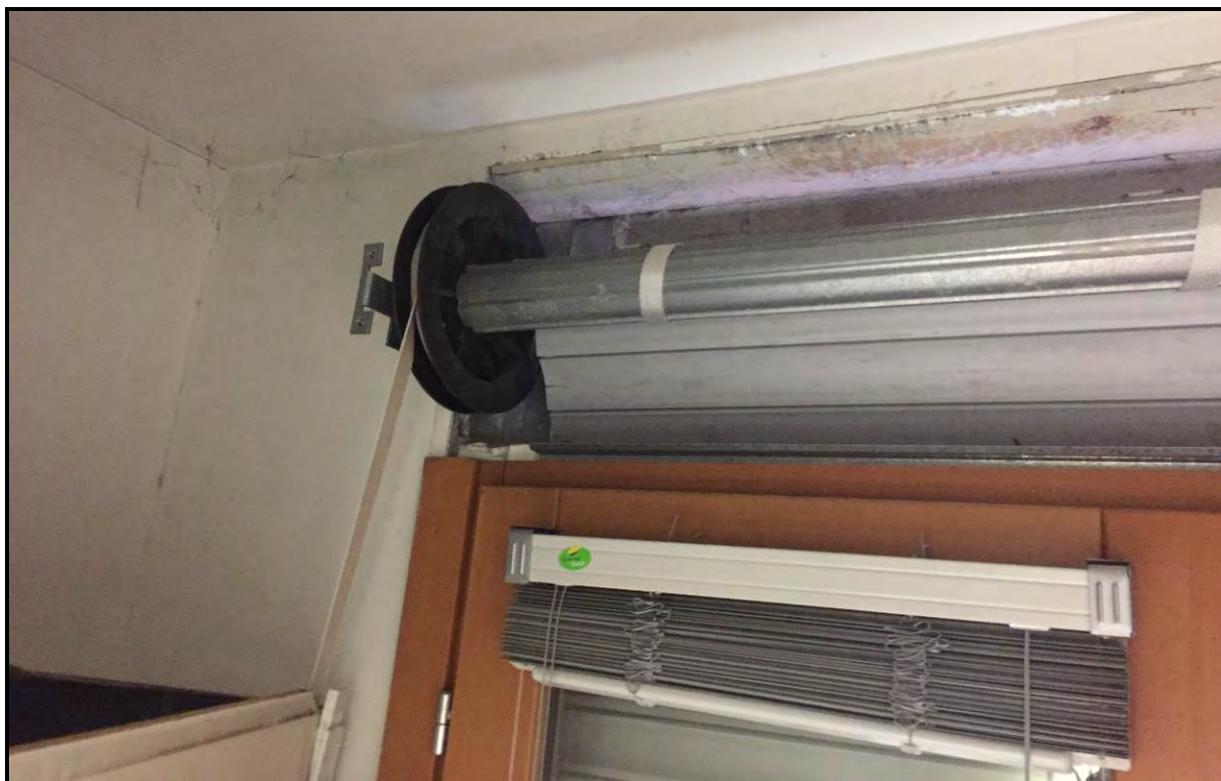
In figura 14 si riporta l'immagine del cassonetto chiuso e a seguire, in figure 15, 16 e 17, si riporta la foto del cassonetto aperto e si evidenzia la chiusura non perfetta nella parte superiore.

Figura 15: Palazzina D0 – cassonetto dell'avvolgibile aperto
