UFFICIO TECNICO
Via Pio VII, 9
10135 – TORINO

RELAZIONE TECNICA

**Intervento di manutenzione straordinaria delle palazzine B2 - C1 - D0
della sede ARPA di Torino di via Pio VII, 9 (ex MOI)**

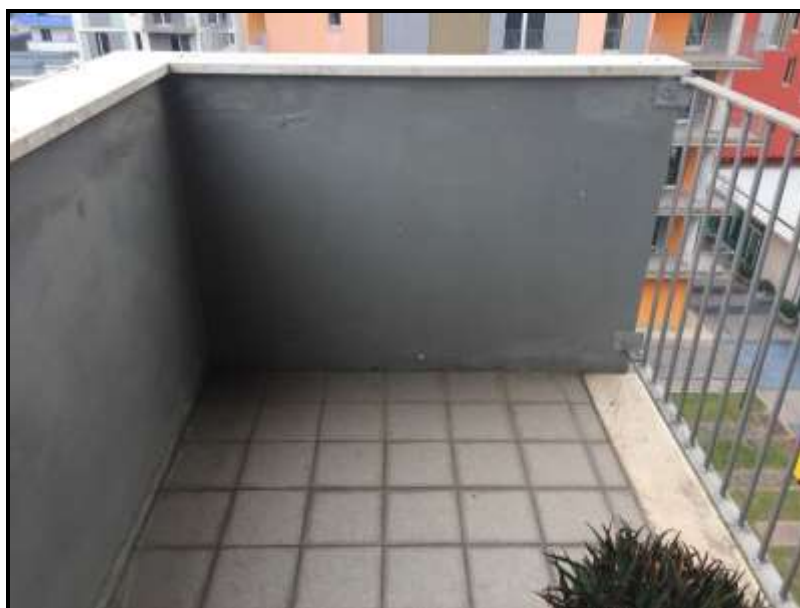
Figura 4: Palazzina B2 – in evidenza il parapetto del balcone realizzato in muratura ed in metallo

I balconi sono presenti a partire dal terzo piano fuori terra fino al settimo piano fuori terra, per un totale di 5 piani x 4 balconi a piano per totali 20 balconi. In particolare essi, disposti sui quattro angoli della struttura e realizzati in c.a., sono caratterizzati da un parapetto costituito in parte da muratura in laterizio e in parte da elementi metallici (ringhiera in ferro)

come illustrato in Figura 4. La dimensioni interne del balcone sono di 3,6 m di lunghezza per 1,5 m circa di larghezza nel punto più largo (in corrispondenza della ringhiera metallica). Lo spessore della muratura del parapetto è di circa 12 cm e la soglia in marmo è di 21 cm di larghezza per 3 cm circa di spessore.

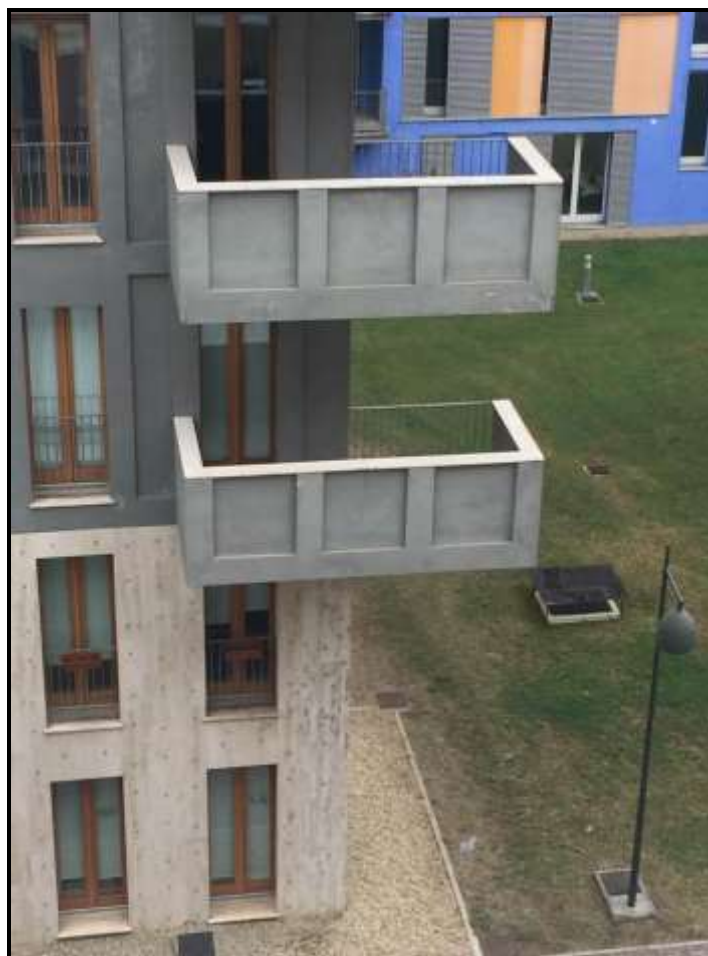
Figura 5: Palazzina B2 – in evidenza il doppio sbalzo del balcone

I balconi sono caratterizzati da un doppio sbalzo: sia perpendicolarmente rispetto alla parete di tamponamento a cui afferiscono, che lateralmente come dettagliato in Figura 5.

Il danno riscontrato in tutti i balconi della palazzina è relativo alla fessurazione del parapetto in muratura in corrispondenza dello sbalzo laterale come illustrato in Figura 6. La fessura, che in alcuni casi si presenta come una vera e propria interruzione della continuità muraria del parapetto e con la separazione della soglia in marmo in prossimità del giunto, è caratterizzata da un profilo pseudo-verticale con apertura maggiore in corrispondenza della parte superiore del parapetto (a livello della soglia di marmo) e apertura via via decrescente verso la parte basse del parapetto fino ad annullarsi in prossimità della pavimentazione del balcone. Solo in pochi casi la fessurazione, non seguendo un profilo pseudo-verticale bensì una forma “scalettata diagonale”, ha comportato la rottura della soglia di marmo per trazione.

- realizzazione di un giunto di dilatazione verticale nel muro del parapetto in corrispondenza della fessurazione, in modo tale da proteggere l'elemento da infiltrazioni e contestualmente permettere gli spostamenti flessionali dell'elemento strutturale a sbalzo dovuti ai carichi variabili;
- rifacimento degli spigoli dei tamponamenti verticali laddove è presente fessurazione e sostituzione degli elementi di ancoraggio al muro;
- rifacimento dell'intonaco e tinteggiatura dove necessario relativamente al parapetto ed alle specchiature adiacenti alla ringhiera.

- Problema riscontrato: fessurazione pseudo-verticale nella muratura del parapetto
- Intervento: realizzazione di un intaglio verticale nella muratura e inserimento di giunto di dilatazione (dopo opportuna rimozione della copertina in materiale lapideo che dovrà essere opportunamente stoccata e conservata e che verrà riposizionata al termine dei lavori)

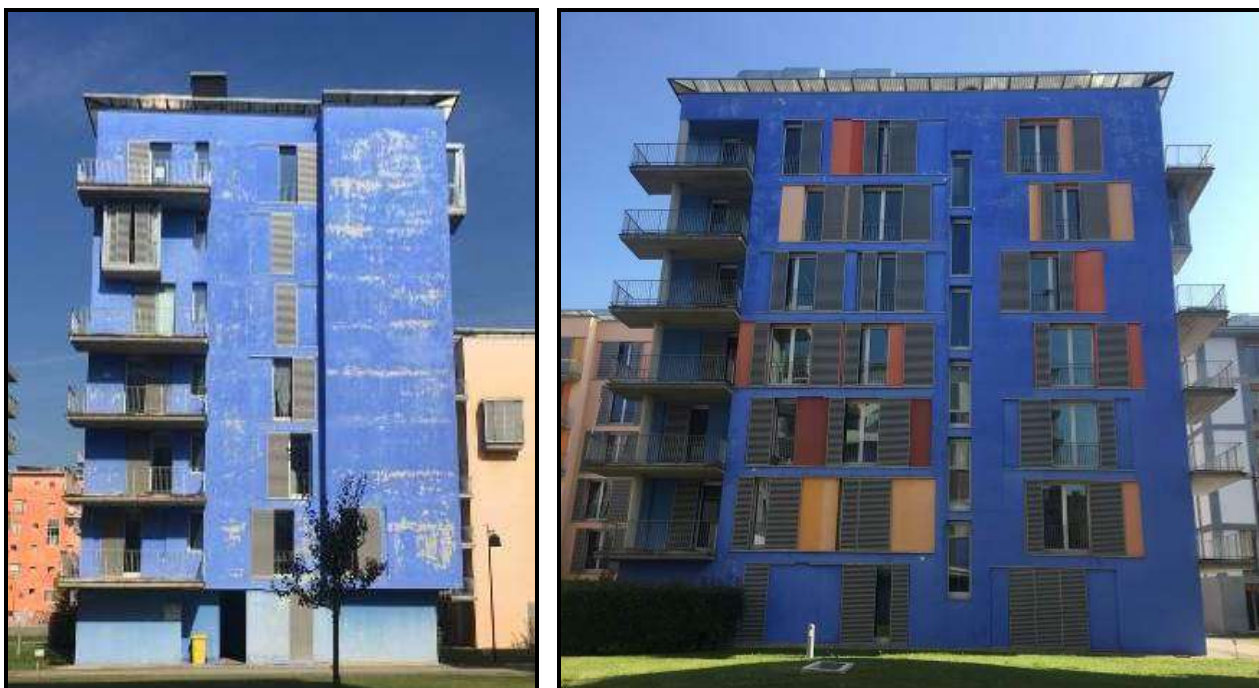
Figura 10: Palazzina C1 – vista lato sud (sx) e lato ovest (dx)

L'edificio presenta una evidente sfogliatura della tinta delle pareti esterne, in particolar modo nelle due facciate che danno verso sud e verso est. Nella maggior parte della superficie esterna si osserva una condizione stabile dell'intonaco mentre il distacco riguarda la sola tinteggiatura come si evince dalla Figura 12.

- PREPARAZIONE DELLA SUPERFICIE E TINTEGGIATURA
 - raschiatura e lavatura a fondo delle vecchie tinte, stuccatura e scartavetratura da eseguirsi su intonaco esistente già tinteggiato
 - preparazione della superficie da tinteggiare e applicazione di fissativo compatibile sia con la superficie da tinteggiare che con la tinta
 - tinteggiatura di tutte le superfici previste nel progetto
- SMONTAGGIO DEL PONTEGGIO TUBOLARE
 - smontaggio del ponteggio tubolare lungo i quattro lati dell'edificio e di tutti gli apprestamenti.

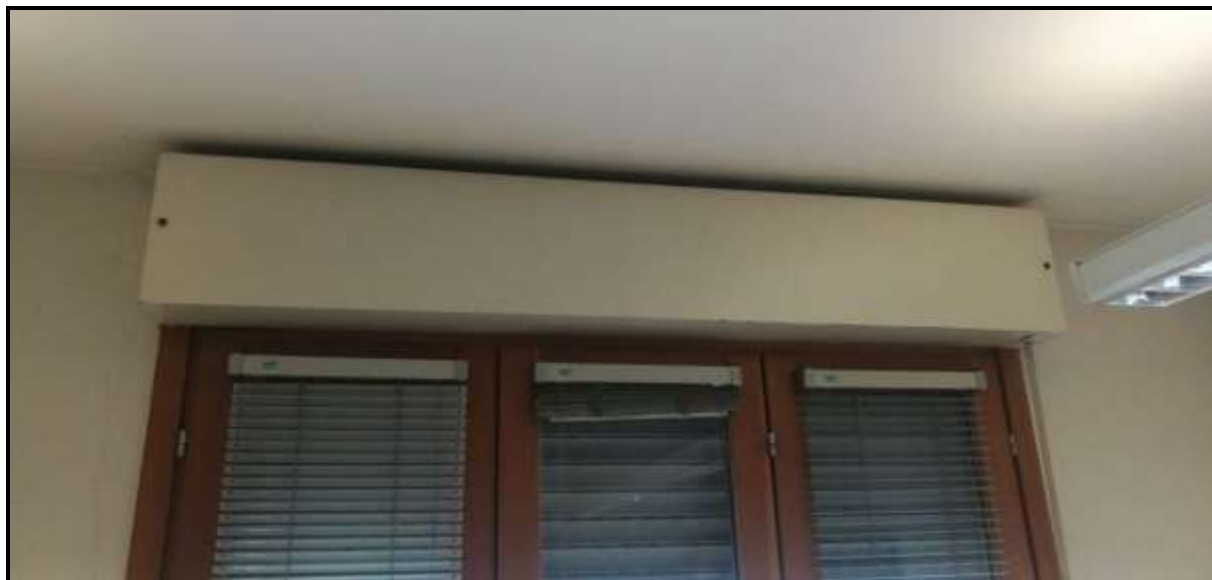
Figura 14: Palazzina D0 – cassonetto dell'avvolgibile

A differenza degli altri edifici dell'ex-MOI, la palazzina D0 è caratterizzata da infissi esterni provvisti di tapparelle in plastica (anziché persiane in alluminio). In particolare nella parte superiore del cassonetto dell'avvolgibile, si riscontrano la chiusura non perfetta dello stesso contro la parete e l'usura della guarnizione isolante incollata sul perimetro del cassonetto che comportano conseguentemente l'ingresso di spifferi d'aria fredda dall'esterno verso i locali.

In figura 14 si riporta l'immagine del cassonetto chiuso e a seguire, in figure 15, 16 e 17, si riporta la foto del cassonetto aperto e si evidenzia la chiusura non perfetta nella parte superiore.
