FIUME TANARO

Il Fiume Tanaro dal suo inizio fino a Ceva

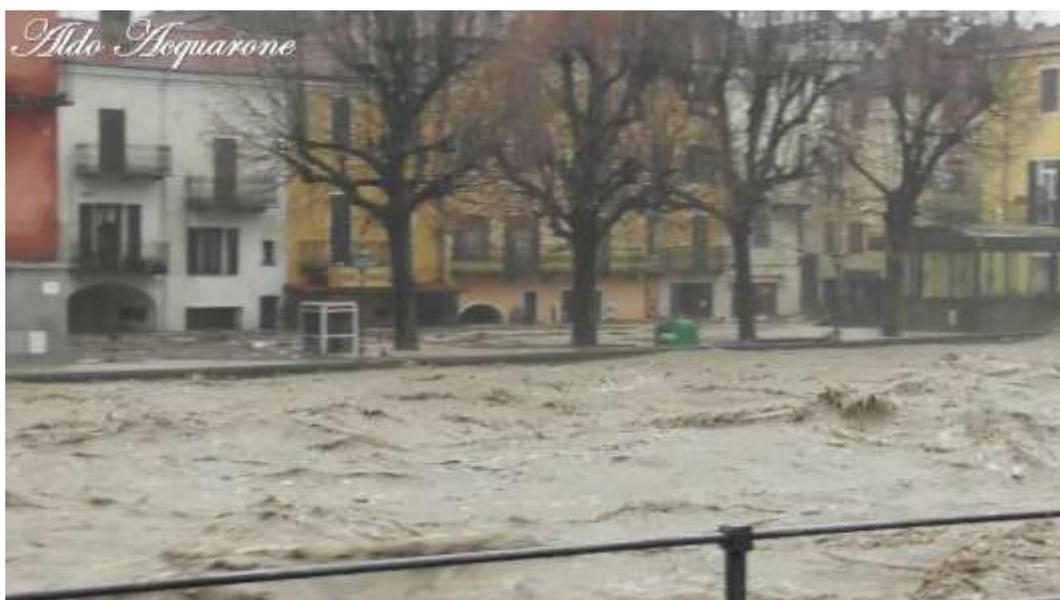
Una delle situazioni più gravose si è riscontrata a Garessio dove lo sbarramento indotto dal ponte Odasso, in centro al paese, ha causato l'esondazione delle acque nel centro storico di Borgo Ponte, in sinistra idrografica, posto a quota inferiore rispetto al bordo dei muri di sponda, con tiranti idrici superiori al metro e danni alle attività commerciali presenti. Effetti analoghi si erano registrati in occasione dell'evento 1994, quando il livello delle acque era stato però di circa 1 m superiore, grazie anche al significativo apporto del Rio Luvia, che invece nel 2016 non ha manifestato una piena importante.

Figura 7. La piena del Tanaro in Borgo Ponte, Gressio (foto dott. Aldo Acquarone)

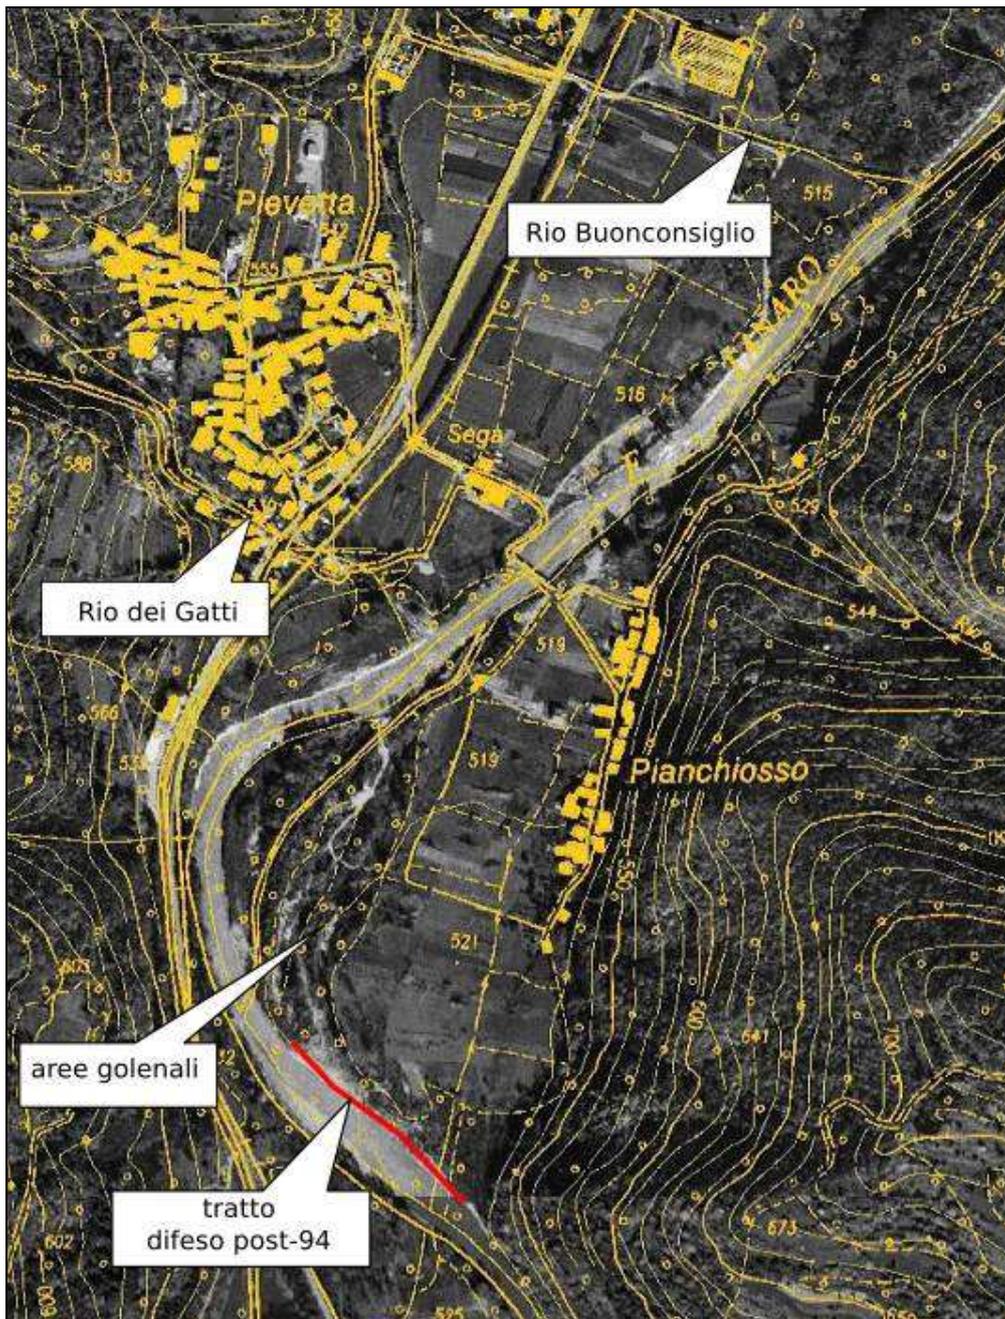
La piena ha determinato una maggiore sinuosità dell'alveo principale, con spostamento da sinistra a destra e ancora a sinistra in un tratto in precedenza quasi rettilineo, con conseguenti erosioni localizzate e arretramenti di sponda notevoli; il tutto è dovuto all'eccessiva energia/velocità dell'acqua incanalata a monte del tratto anche per la presenza di difese spondali sia in sinistra che in destra (recenti) dove è stata chiusa la comunicazione con le aree golenali che potevano accogliere parte della piena senza danni eccessivi.

Figura 11. Tratto di Tanaro interessato (corrente verso Nord); CTR (91) con Ortofoto PCN 1995

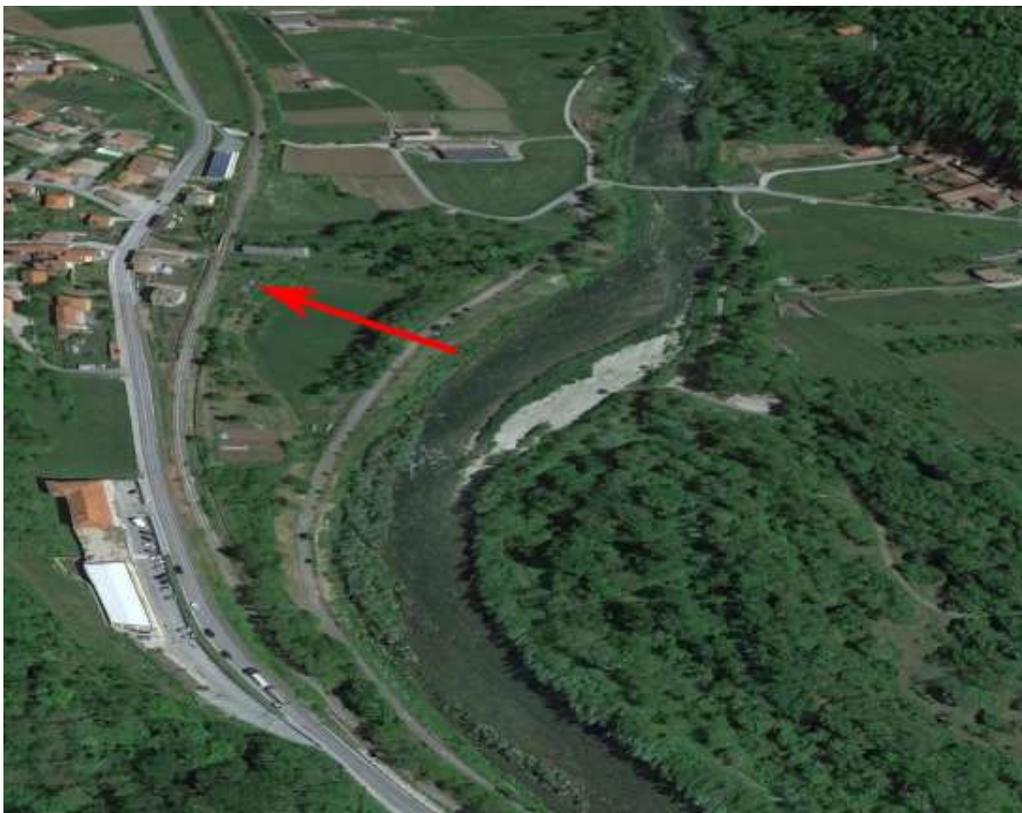
Figura 13. Situazione preesistente (Google Earth 20/05/2016); la freccia indica l'arretramento massimo di sponda sinistra

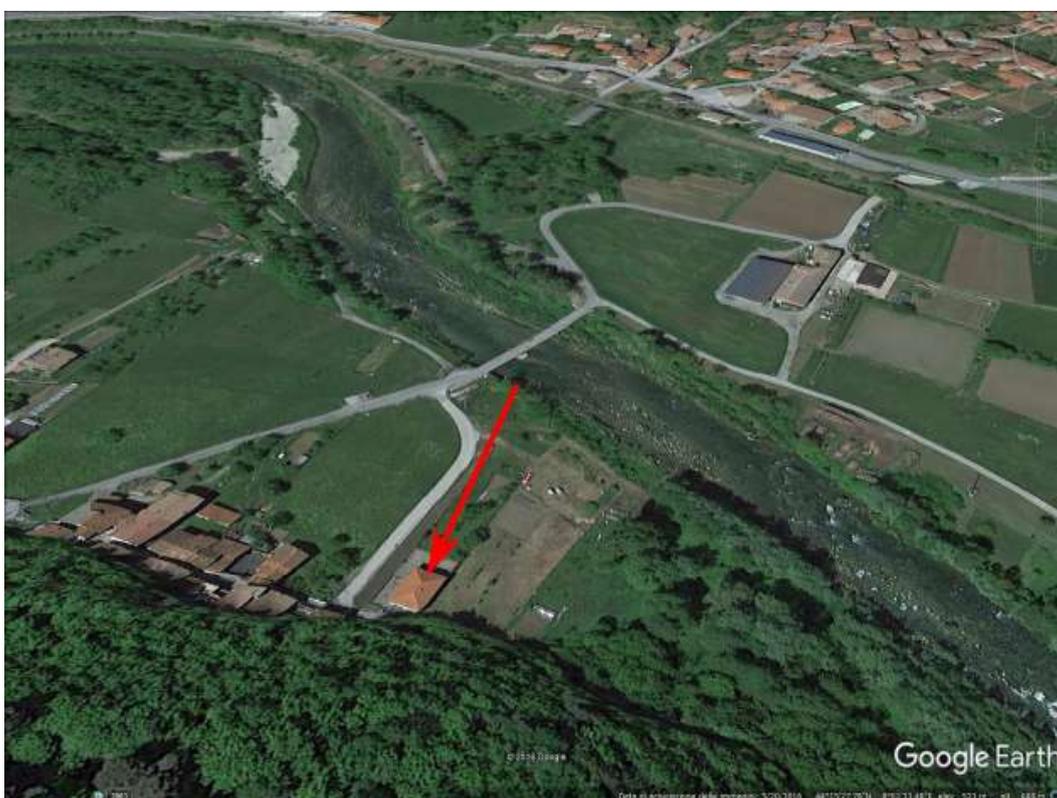
Figura 15. Situazione preesistente (Google Earth 20/05/2016); la freccia indica l'arretramento massimo di sponda destra

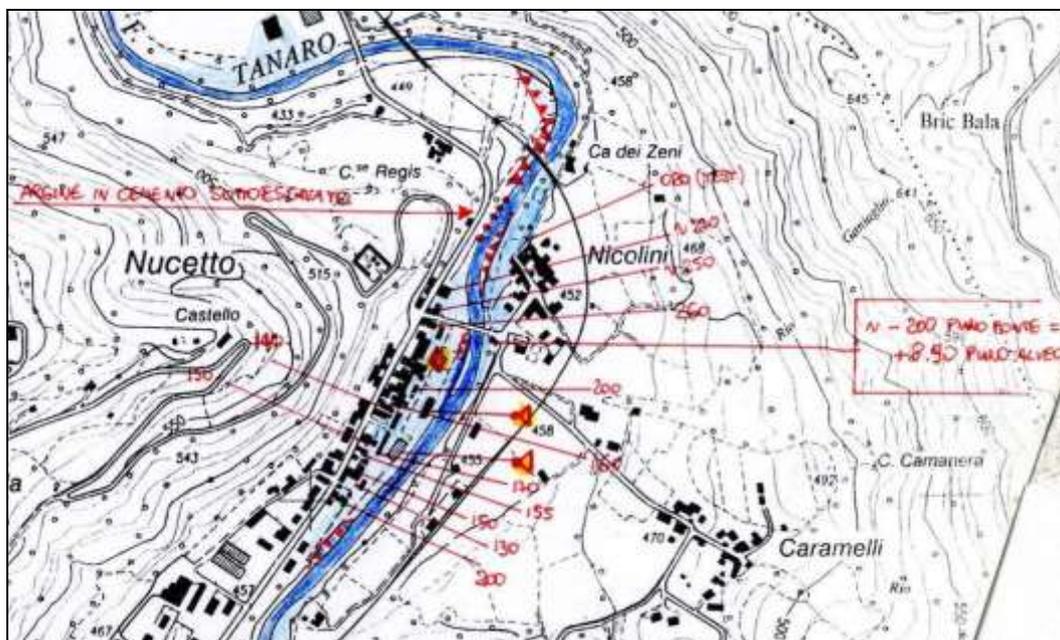
A Nucetto la porzione di centro abitato posta in sinistra idrografica è stata coinvolta dalla piena del Tanaro, come già avvenuto in occasione dell'evento alluvionale del 1994. Gli estratti cartografici mostrano un confronto tra i livelli dell'acqua raggiunti nei due eventi: nel novembre 1994 il tirante idrico risultò essere superiore di circa un metro.

Figura 18. Nucetto, effetti della piena del 4-6 novembre 1994

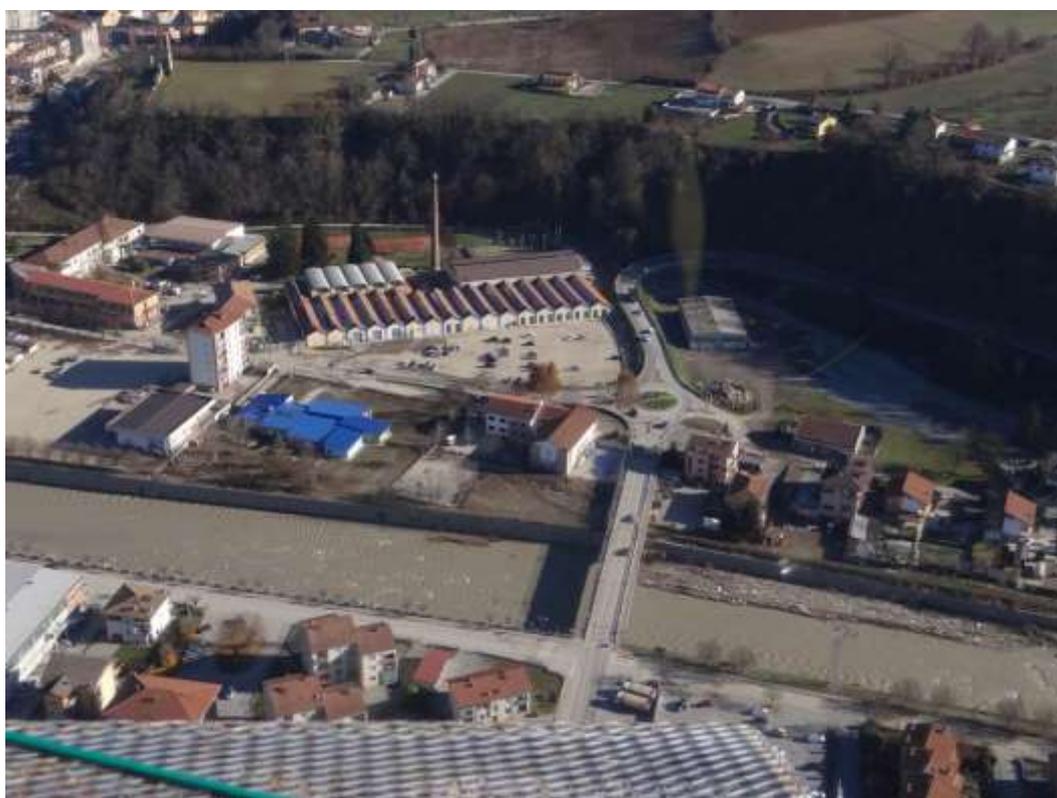
Figura 24. Ceva, area compresa tra il cinema e la caserma, in destra idrografica

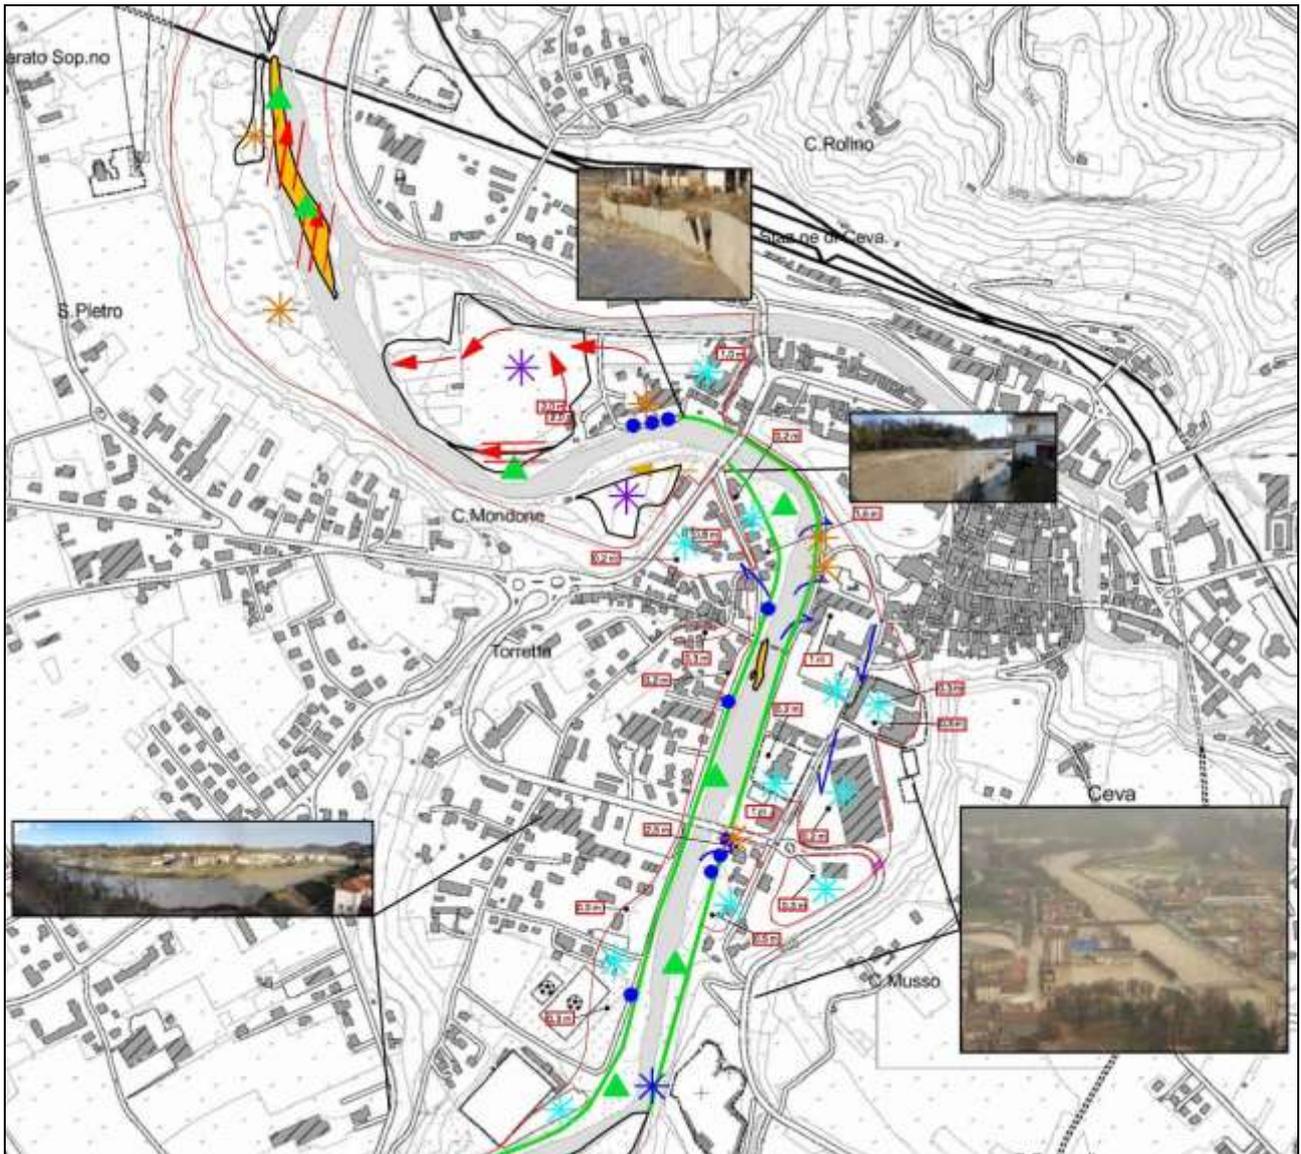
Figura 27. Ceva, effetti della piena del 24-25 novembre 2016 (cartografia prodotta dal dott. Giuseppe Galliano)

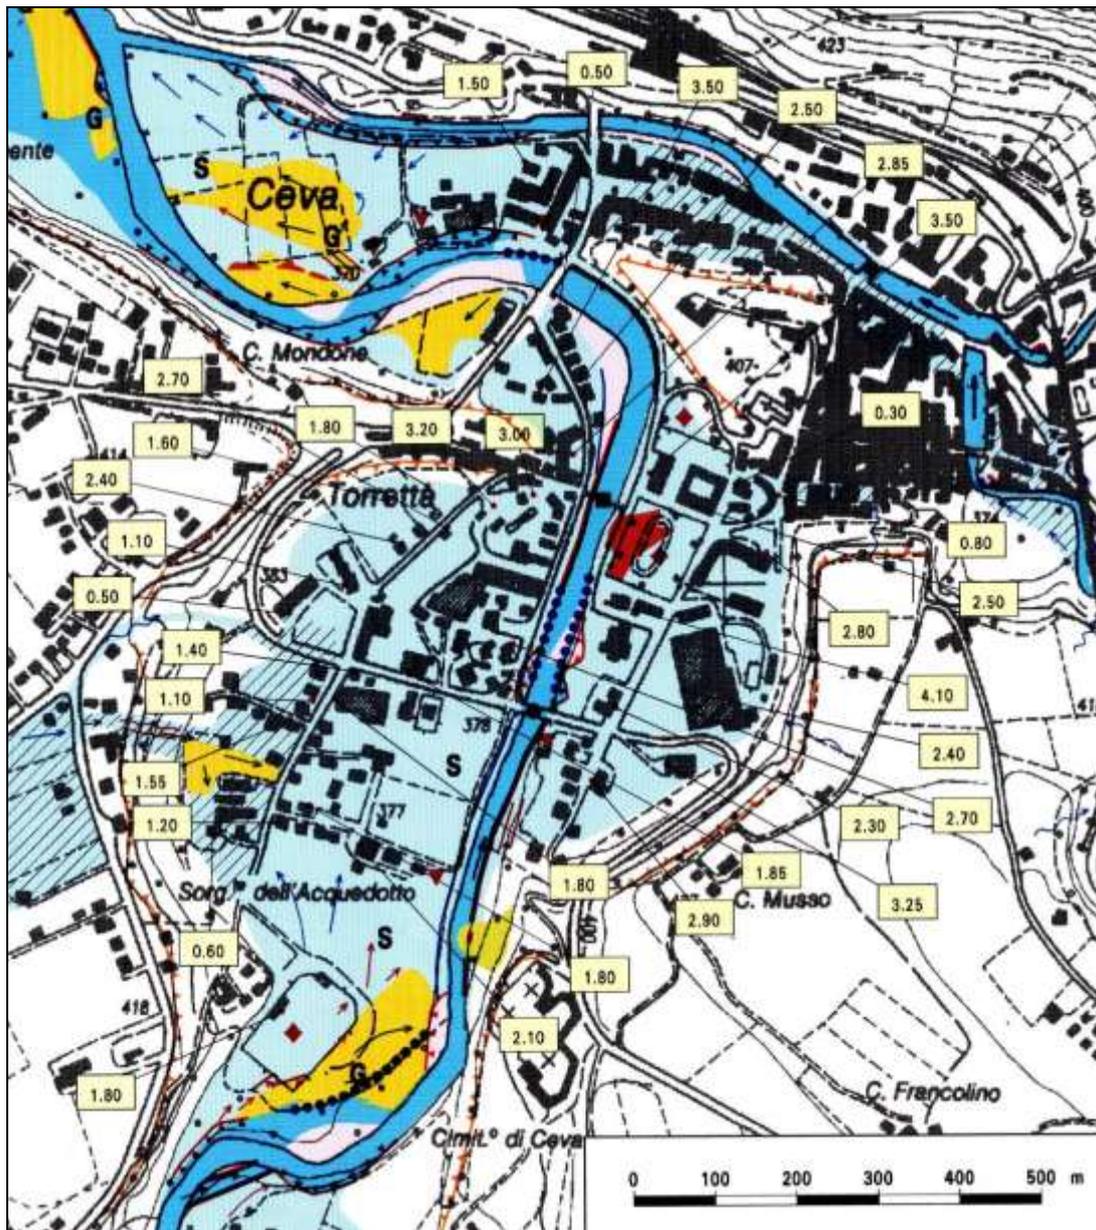
Figura 28. Ceva, effetti della piena del 4-6 novembre 1994 (Regione Piemonte)

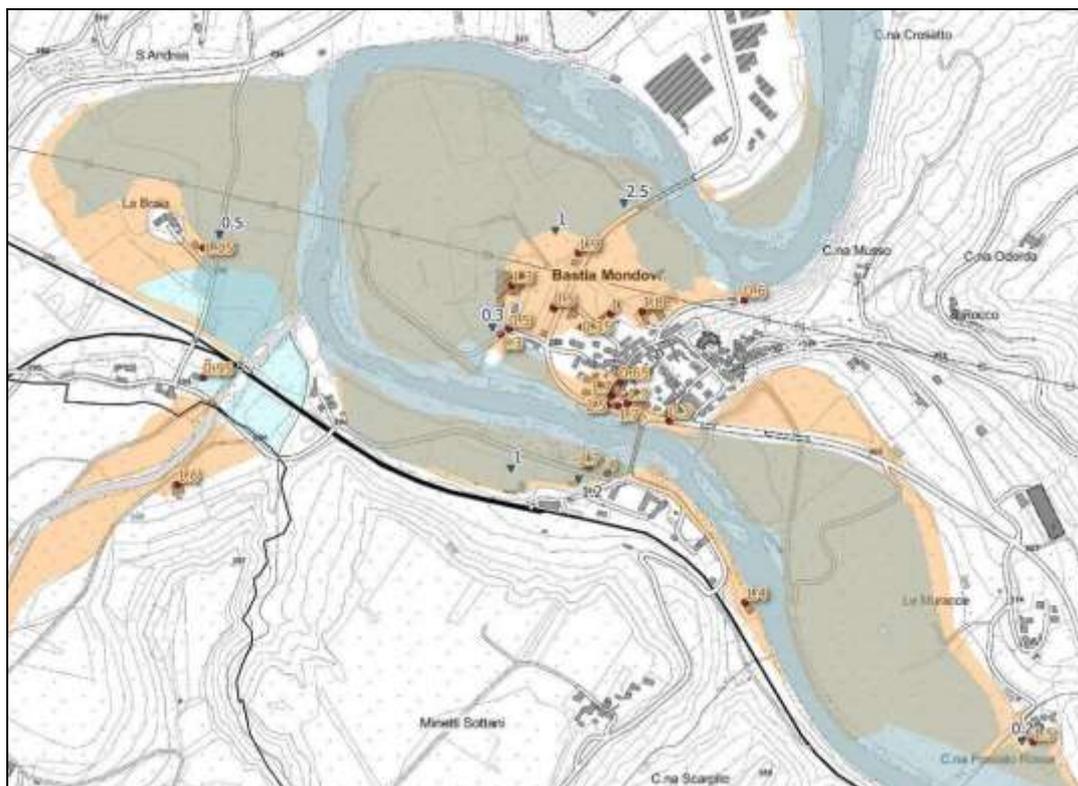
Figura 31. Fiume Tanaro a Bastia Mondovì. Con il colore pesca le aree inondate dal Tanaro (altezze d'acqua in rosso) relativamente all'evento 1994, in azzurro le aree inondate dal Tanaro (altezze d'acqua in blu) durante l'evento 2016

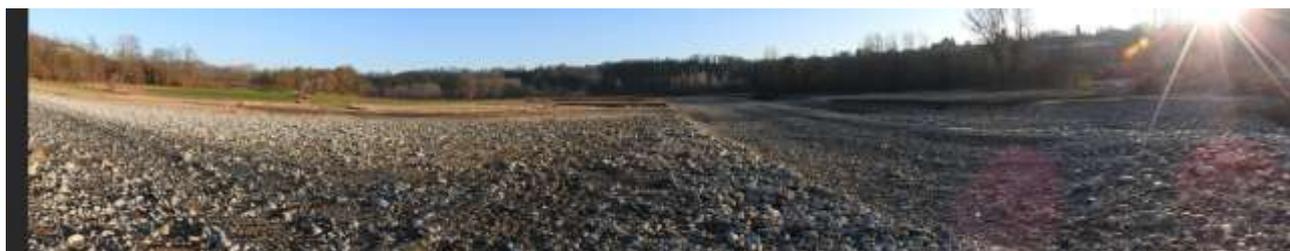
In particolare, si evidenziano nella Figura 32 e Figura 33 e Figura 34 a sinistra le situazioni verificatesi a Niella Tanaro (località Madonna della Neve), nella Figura 35 Clavesana (località Gerino e Generala) e Lequio Tanaro località Vacchetta (Figura 36), dove la presenza delle opere di derivazione, talvolta congiuntamente ad alcune opere idrauliche di difesa, hanno interferito con il deflusso delle acque di piena, determinando e/o amplificando i processi di inondazione e di erosione, anche in prossimità di aree antropizzate.

Figura 33. Niella Tanaro (loc. Madonna della Neve - C.na Lucchi) - Canale d'erosione in destra idrografica (vista d'insieme)

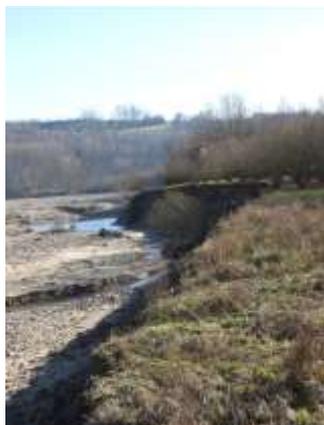
Figura 36. Lequio Tanaro – a sinistra canale d'erosione e a destra erosione di sponda in sinistra idrografica e formazione di canale d'erosione immediatamente a valle della località Vacchetta

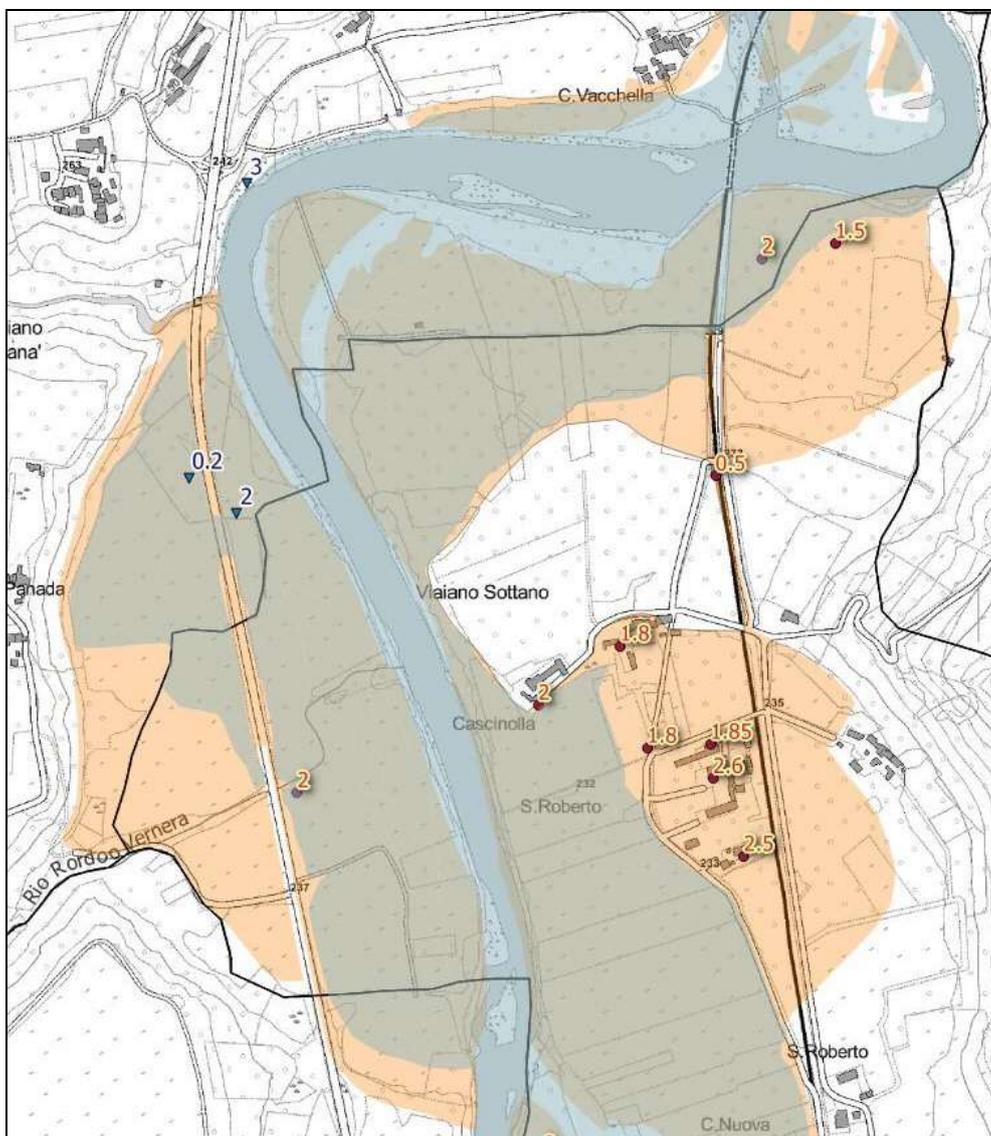
Figura 37. Fiume Tanaro a Farigliano (frazione Viajano sottano) - Evento 1994: con il colore pesca le aree inondate dal Tanaro (altezze d'acqua in rosso). Evento 2016: in azzurro le aree inondate dal Tanaro (altezze d'acqua in blu). Nel 2016, quindi, l'inondazione ha raggiunto quote decisamente inferiori al 1994, non interessando minimamente il nucleo abitato

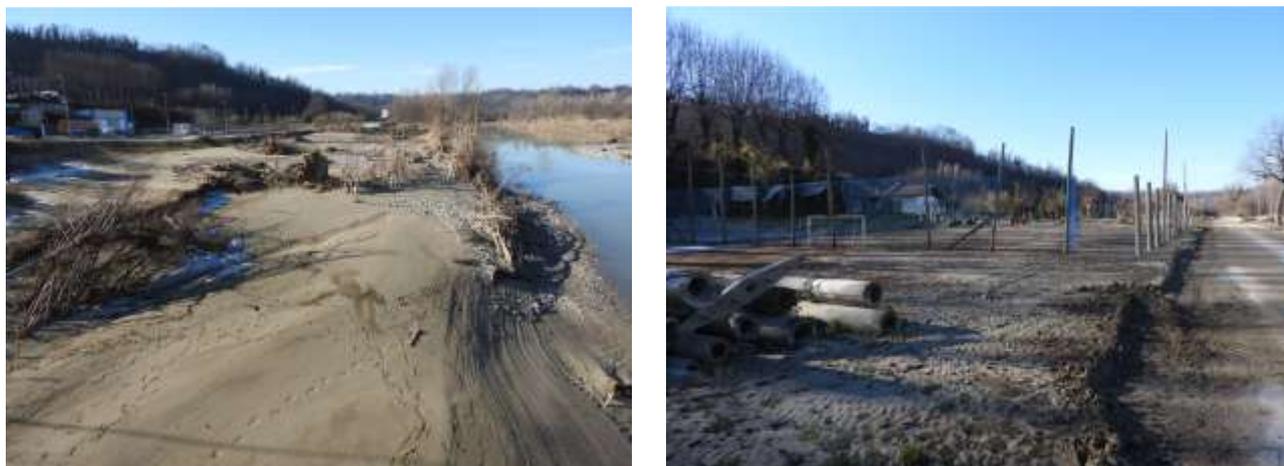
Le divergenze più significative, rispetto a tali casistiche, ricadono nei territori dei comuni di Ceva, Bastia Mondovì (Figura 38) e Clavesana.

Figura 38. Bastia Mondovì – a sinistra, aree inondate in sinistra idrografica. I fabbricati sullo sfondo sono ubicati esternamente al limite della fascia B del PAI vigente, a destra, la fascia B del PAI comprende solo parzialmente l'area inondata a seguito della piena del 2016

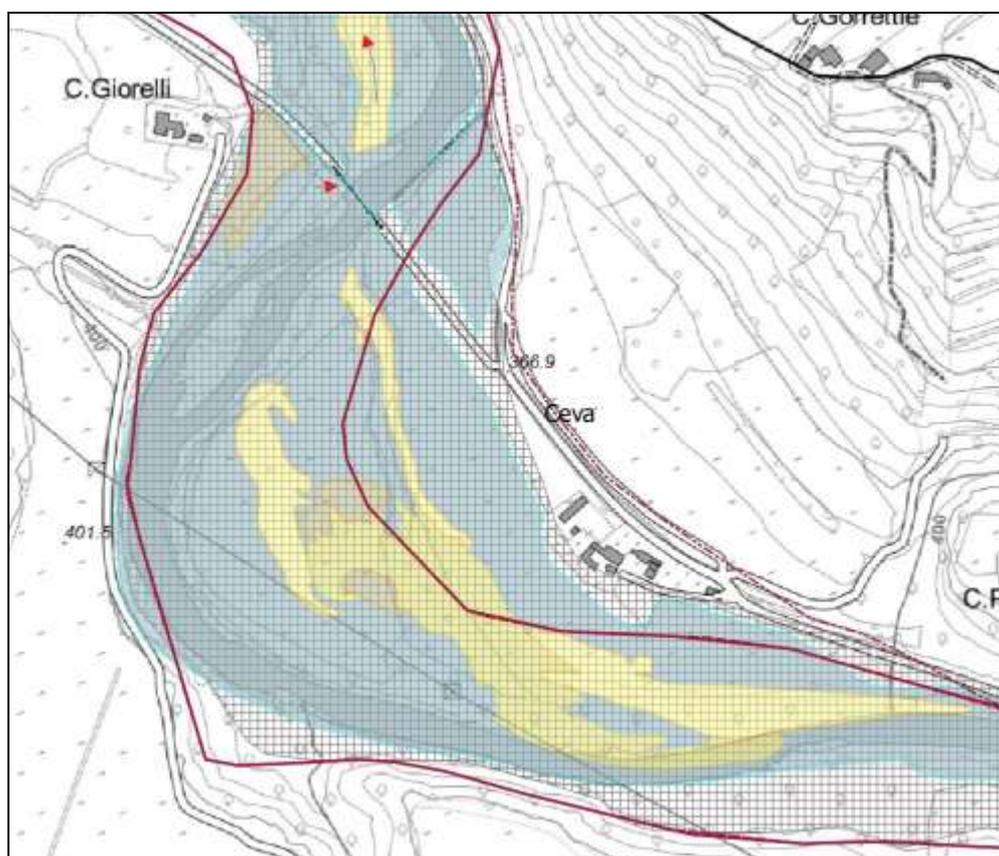
Figura 39. Fiume Tanaro in comune di Ceva - L'area di inondazione del 2016 è, soprattutto in destra idrografica, più ampia rispetto al limite di fascia B (linea continua rossa) ma compresa entro lo scenario "poco frequente" (M) del PGRA (campitura a quadretti)

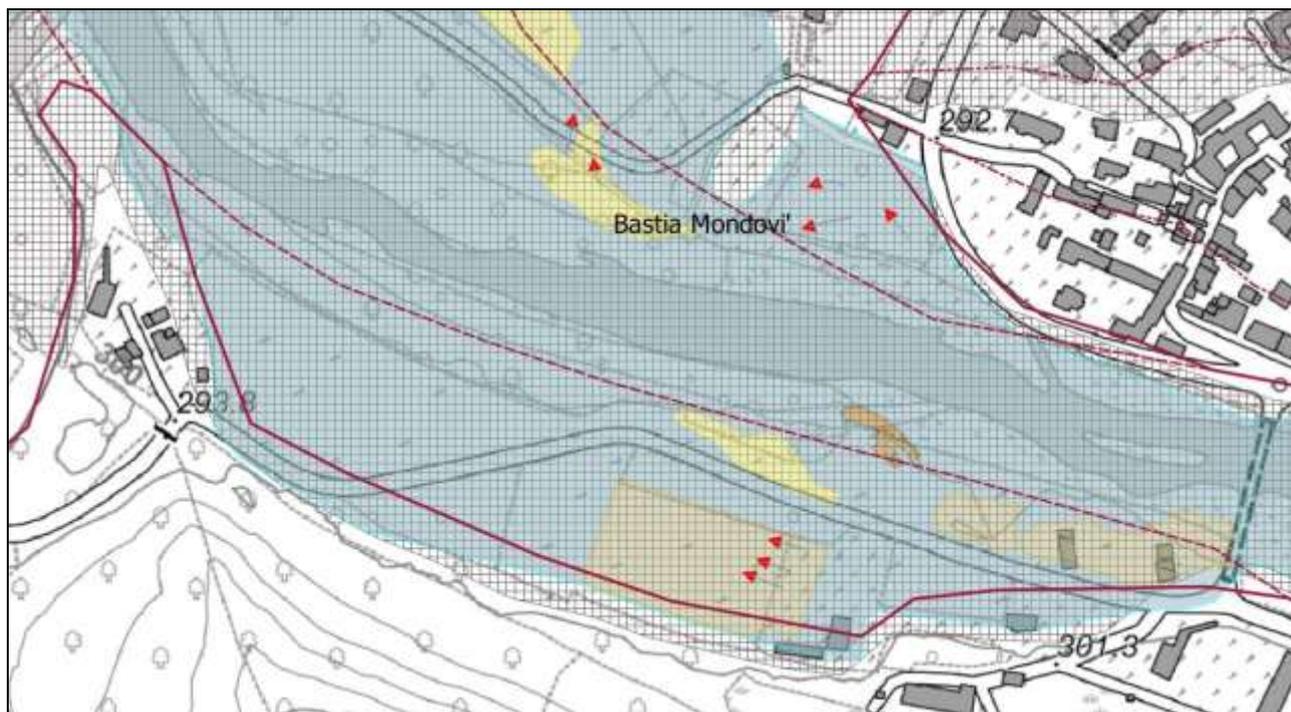
Figura 40. Fiume Tanaro in comune di Bastia Mondovì - L'area di inondazione del 2016 sinistra idrografica, più ampia rispetto al limite di fascia B del PAI (linea continua rossa), qui coincidente con il limite di fascia C, ma compresa entro lo scenario "poco frequente" (M) del PGRA (campitura a quadretti)

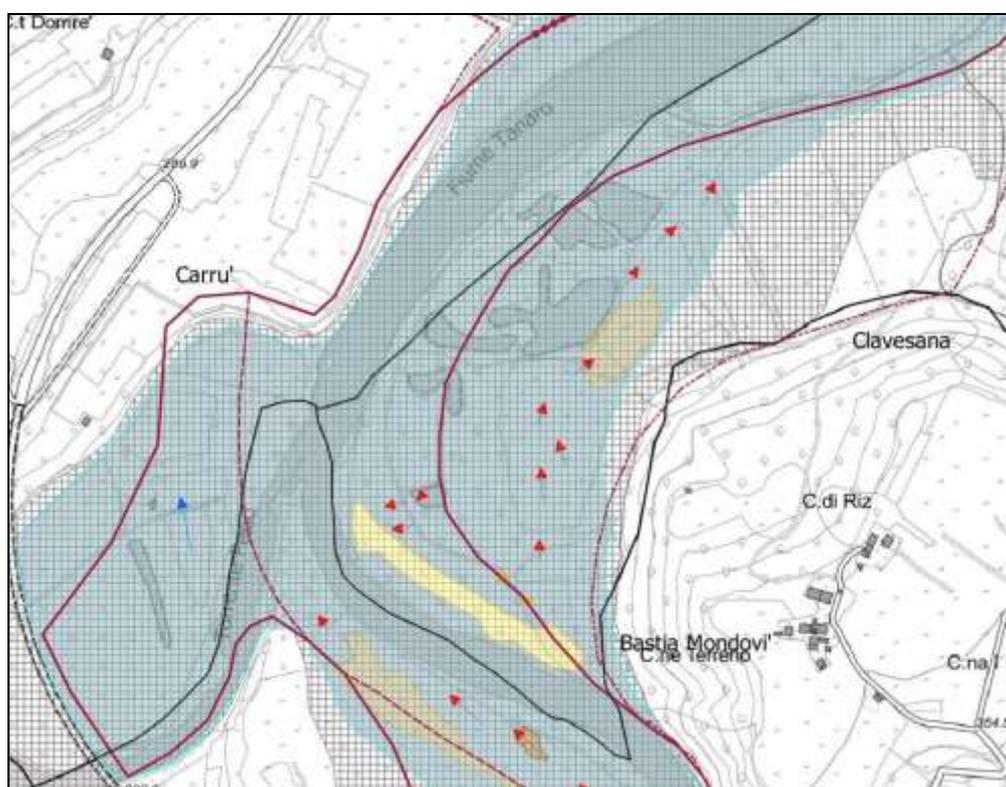
Figura 41. Fiume Tanaro alla confluenza con il torrente Pesio - Anche in questo caso le aree di inondazione del 2016, più ampie rispetto al limite di fascia B del PAI (linea continua rossa), sono comprese nello scenario 'poco frequente' (M) del PGRA

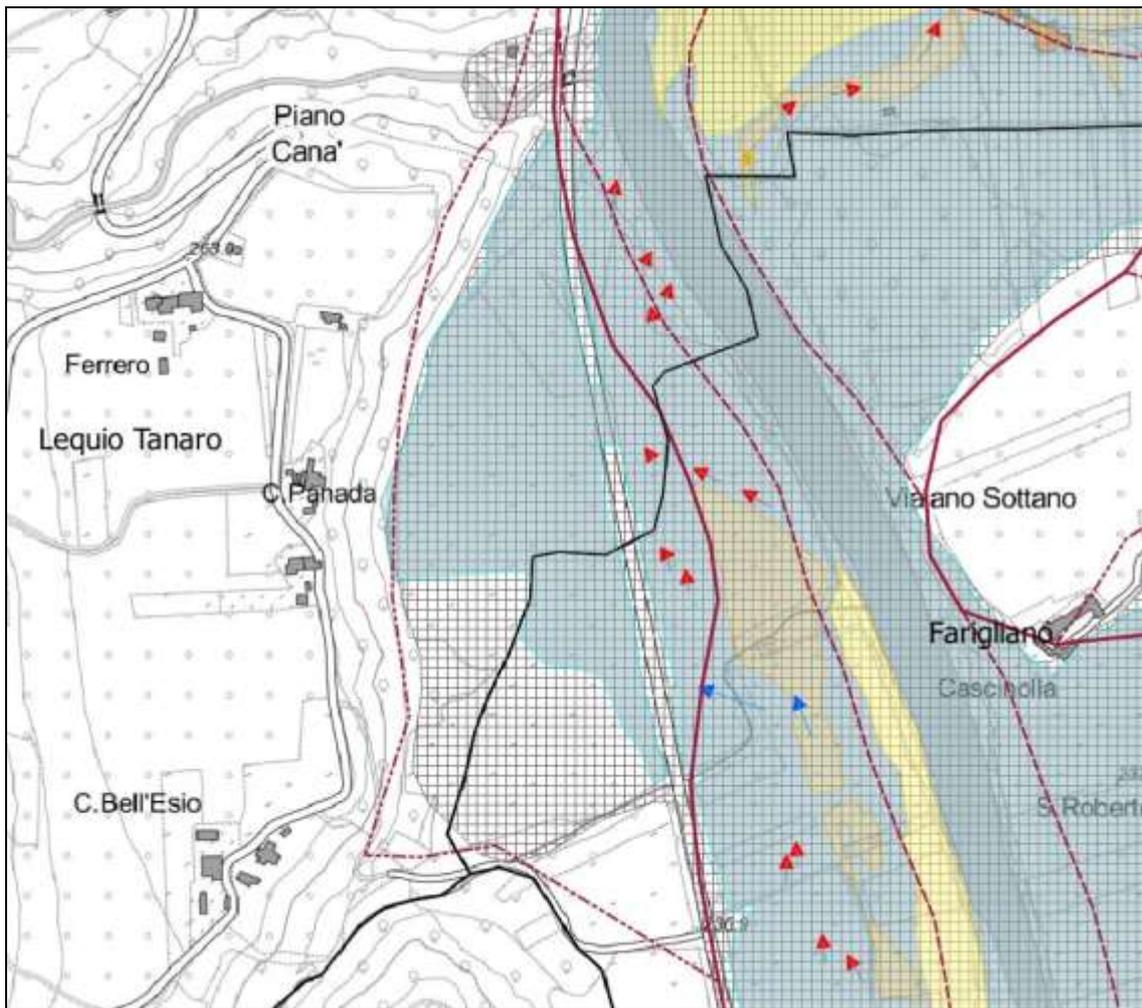
Figura 42. Fiume Tanaro tra Lequio Tanaro e Farigliano - L'area di inondazione del 2016 in sinistra idrografica, sormontando il rilevato della SP12, ha occupato la fascia C del PAI (linea rossa tratto-punti). Tuttavia è rimasta compresa entro lo scenario "poco frequente" (M) del PGRA (campitura a quadretti)

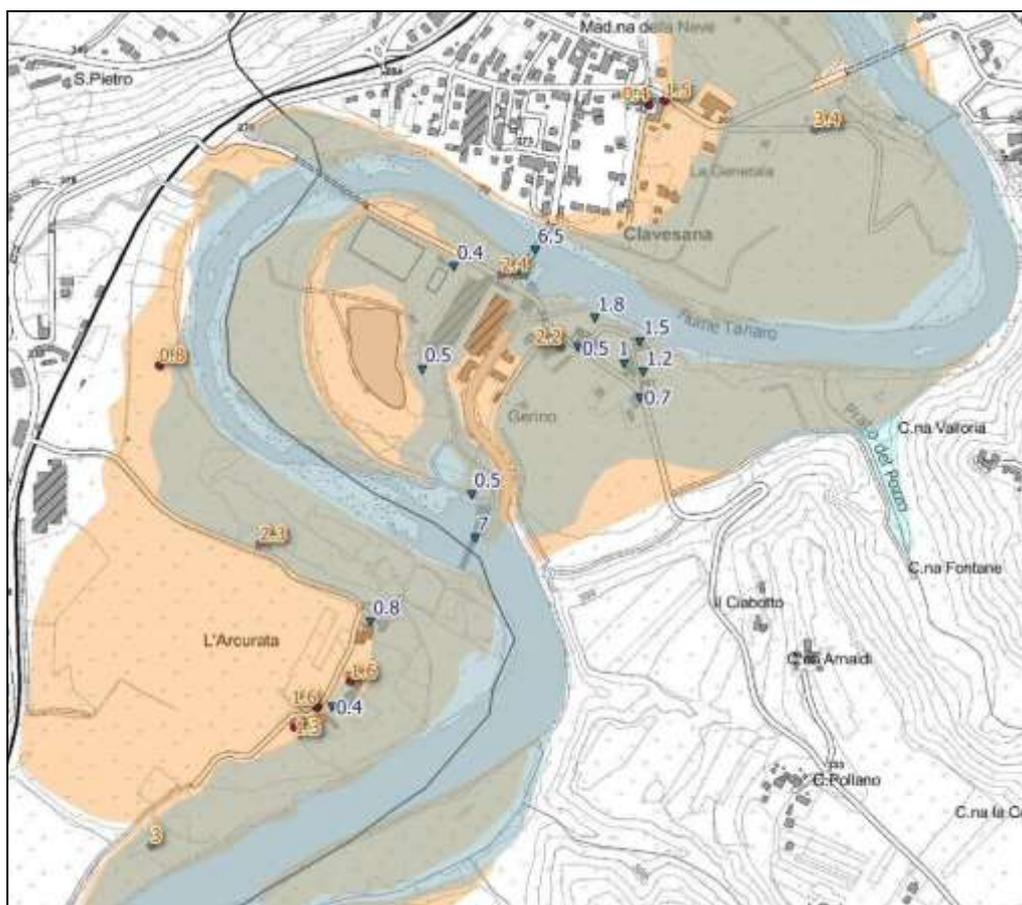
Figura 43. Fiume Tanaro tra Carrù e Clavesana - **Evento 1994**: con il colore pesca le aree inondate dal Tanaro (altezze d'acqua in rosso). **Evento 2016**: in azzurro le aree inondate dal Tanaro (altezze d'acqua in blu)

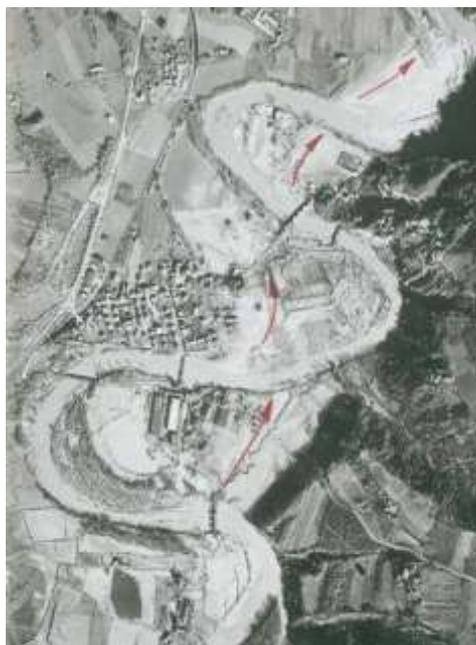
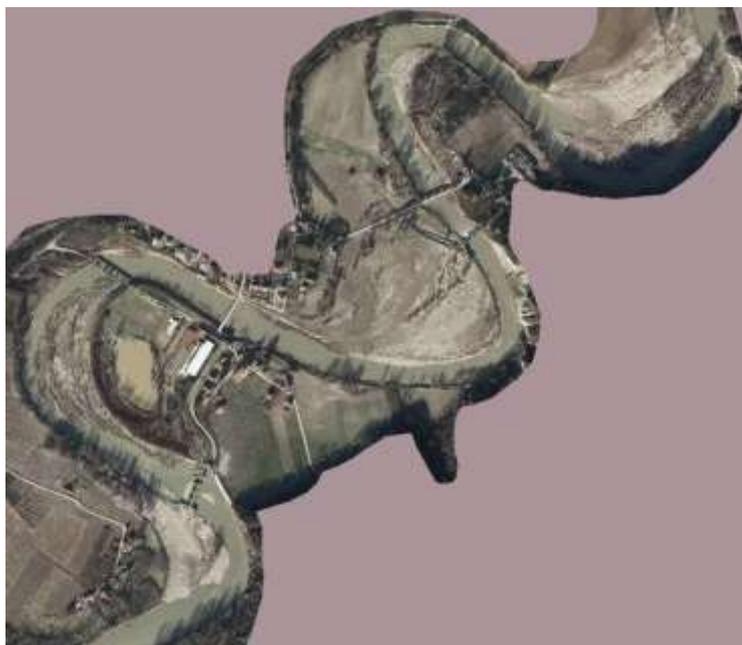
Figura 46. a sinistra, evento 1994 - Foto aerea della zona di Clavesana (tratta da "Eventi alluvionali in Piemonte" - Regione Piemonte 2008); a destra evento 2016 - Foto aerea della zona di Clavesana

Tuttavia, la piena ha mostrato come l'assetto di progetto del Tanaro in questo ambito debba ancora essere completato, tenendo conto sia degli aspetti prettamente idraulici sia degli aspetti legati ai processi morfologici, qui fortemente condizionati dai vincoli imposti dalle opere idrauliche di vario genere presenti.

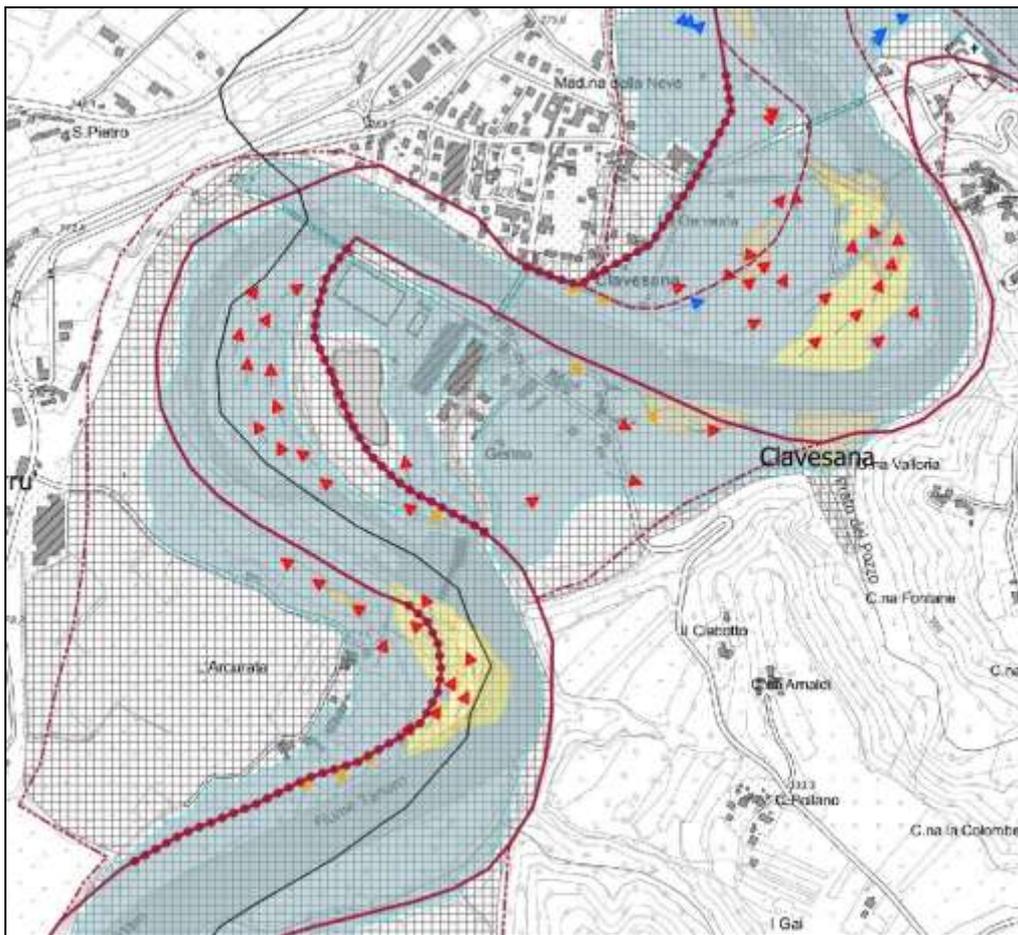
Anche in questa situazione le aree inondate ricadono interamente dentro lo scenario di piena "poco frequente" (M). Lo stesso PAI, peraltro, individua un assetto di progetto ancora da completare, come evidenziato dai limiti di progetto ancora "da attuare" della fascia B vigente.

Figura 47. Fiume Tanaro tra L'Arcurata (Carrù) e Clavesana - Le aree di inondazione del 2016, più ampie rispetto al limite di fascia B del PAI (linea continua rossa), sono comprese nello scenario 'poco frequente (M)' del PGRA. In questo caso, tuttavia, la presenza dei limiti di progetto della fascia B (linea rossa a "pallini") indica che l'attuazione dell'assetto di progetto definito dal PAI non è ancora stata ultimata

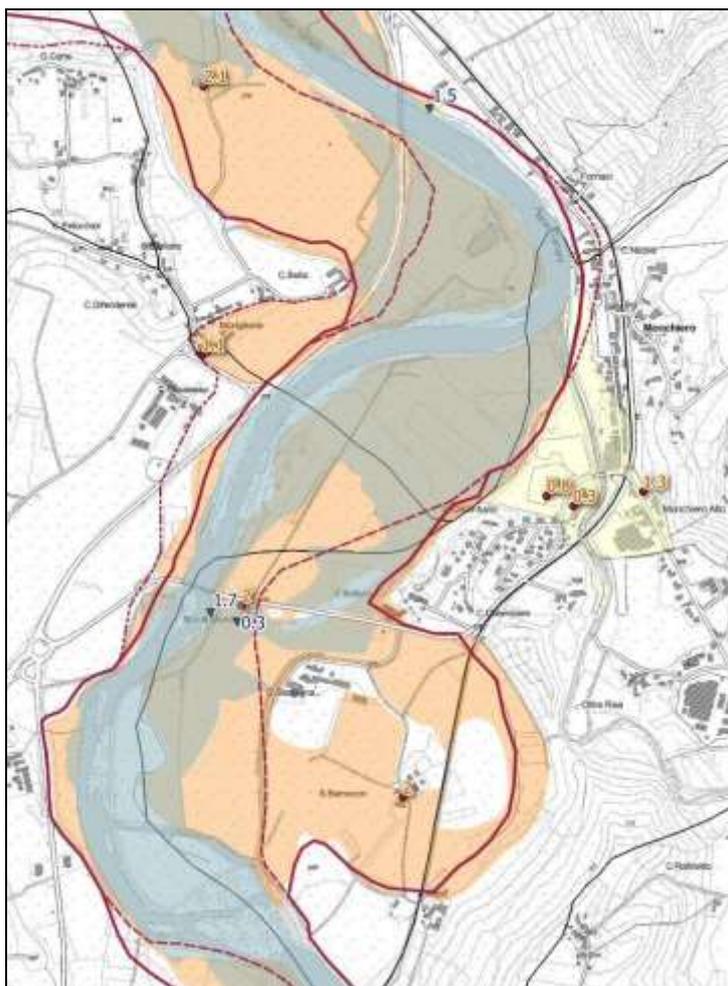
Se da un lato, infatti, il minore innalzamento dei livelli idrometrici a monte e la conseguente minore estensione del campo di inondazione hanno determinato minori danni, dall'altro lato la stessa minore estensione e la probabile velocizzazione della dinamica della piena ha determinato un minore sfruttamento delle aree di laminazione, in tale tratto peraltro verificatosi solo in ambiti di estensione ridotta, aggravando potenzialmente le condizioni di rischio per i territori posti più a valle.

Figura 48. Fiume Tanaro tra Monchiero e Narzole - Evento 1994: con il colore pesca le aree inondate dal Tanaro, in giallo aree allagate dal reticolo secondario (altezze d'acqua in rosso). Evento 2016: in azzurro le aree inondate dal Tanaro (altezze d'acqua in blu). La linea rossa continua rappresenta il limite della fascia B vigente del PAI

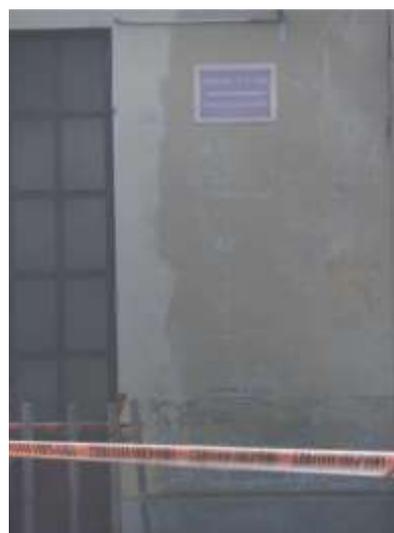
Nel tratto fino a Cherasco la piena del 2016 ha occupato sostanzialmente l'intero fondovalle, seppure con livelli idrometrici nettamente inferiori rispetto al 1994, come testimoniato, ad esempio, in corrispondenza della centrale elettrica di Cherasco (Figura 49).

Figura 49. Cherasco – a sinistra effetti dell'evento di piena del 2016 in corrispondenza della centrale elettrica di Isorella; a destra confronto tra il livello raggiunto dall'acqua nel 1994 e quello del 2016 nella medesima località

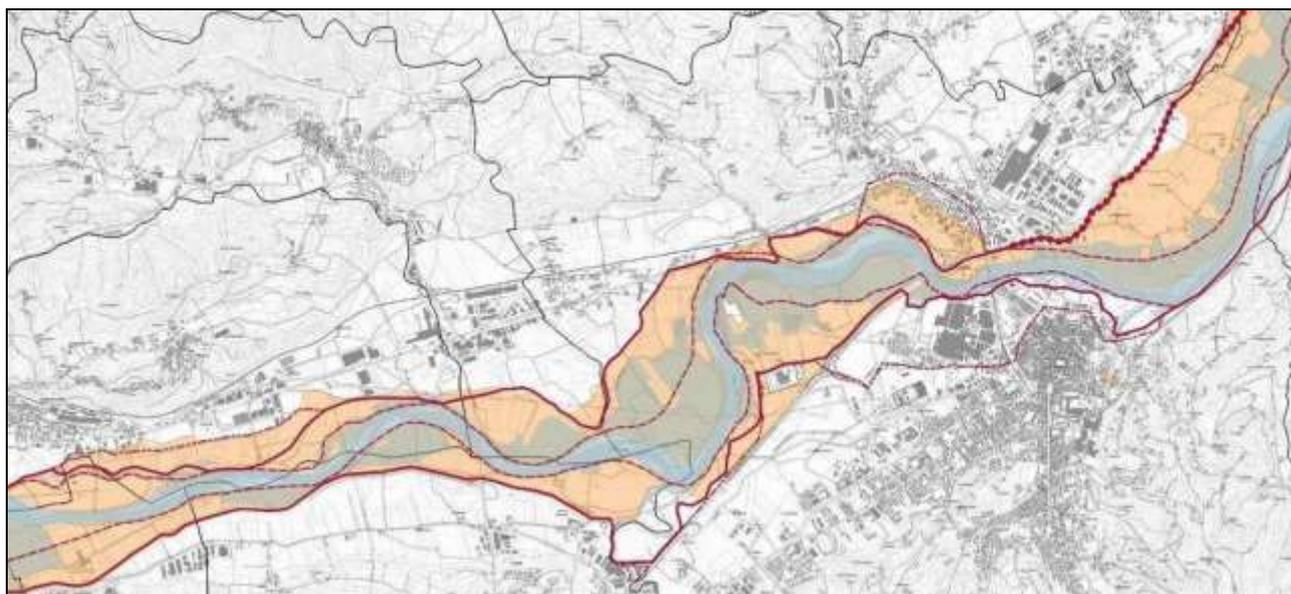
A valle della lunata Topino (Casa Circondariale) è stata accerchiata dalle acque di piena l'ex-discarica comunale di Alba, protetta al piede da opere di difesa. Anche a monte di Alba, in destra, si rilevano effetti erosivi e deposizionali rilevanti in corrispondenza del rilevato della tangenziale di accesso al ponte strallato.

Figura 53. Fiume Tanaro tra Santa Vittoria e Alba- **Evento 1994**: con il colore pesca le aree inondate dal Tanaro. **Evento 2016**: in azzurro le aree inondate dal Tanaro
