FIUME TANARO

Il Fiume Tanaro dal suo inizio fino a Ceva

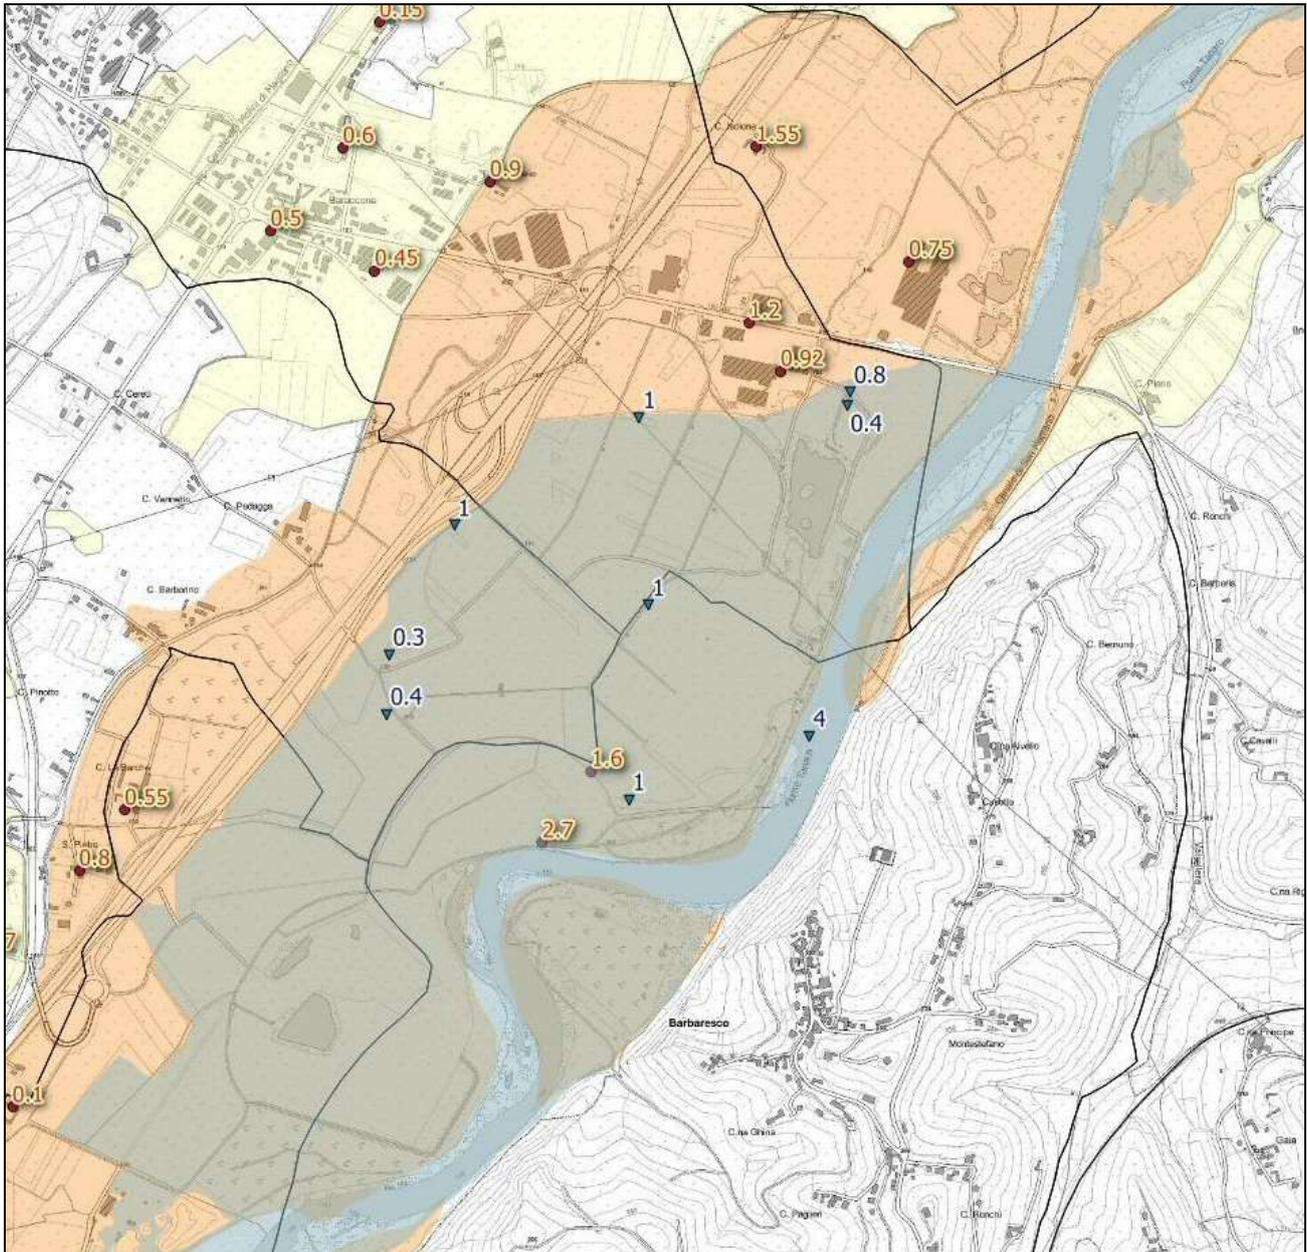
Più a valle, di fronte all'abitato di Barbaresco, si è rilevata una notevole estensione dell'area inondata che interessa ampiamente la fascia B, riducendosi successivamente per cause antropiche dovute alla presenza della SP3, ad andamento trasversale rispetto al Tanaro, al relativo ponte in direzione di Neive e agli insediamenti produttivi posti ai lati della viabilità. A questi elementi si è aggiunta la realizzazione dell'argine costruito presso Castagnito, a protezione degli insediamenti stessi.

In questo tratto la piena è comparabile con quella del 1994, anche se i livelli raggiunti appaiono comunque inferiori; l'area di inondazione è inoltre contenuta verso ovest dal rilevato dell'A33, non ancora realizzato nel 1994. In questo ambito si sono avuti importanti danni alle attività agricole.

Figura 54. Fiume Tanaro tra Barbaresco e Castagnito - **Evento 1994**: con il colore pesca le aree inondate dal Tanaro, in giallo aree allagate dal reticolo secondario (altezze d'acqua in rosso). **Evento 2016**: in azzurro le aree inondate dal Tanaro (altezze d'acqua in blu)

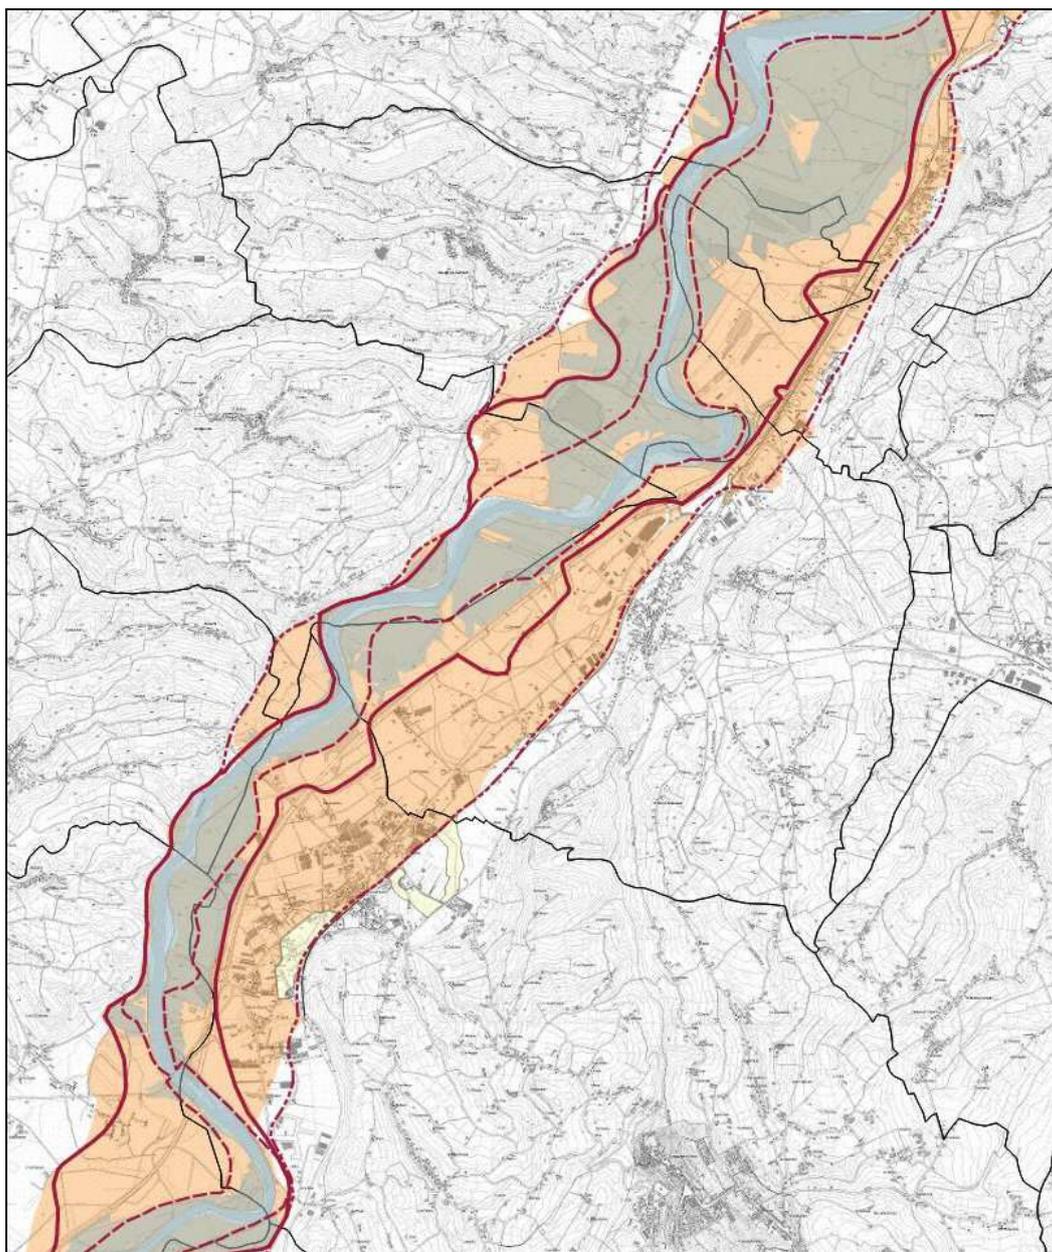
Anche nel tratto astigiano, a monte della città di Asti, le aree di inondazione risultano decisamente meno ampie rispetto al 1994.

Ciò è legato solo in minima parte all'effetto di contenimento determinato dagli argini realizzati in seguito all'alluvione del novembre 1994, i quali, infatti, sono stati raggiunti dall'inondazione solo per limitate porzioni.

Figura 55. Fiume Tanaro tra Govone e Asti - **Evento 1994**: con il colore pesca le aree inondate dal Tanaro, in giallo gli allagamenti del reticolo secondario. **Evento 2016**: in azzurro le aree inondate dal Tanaro

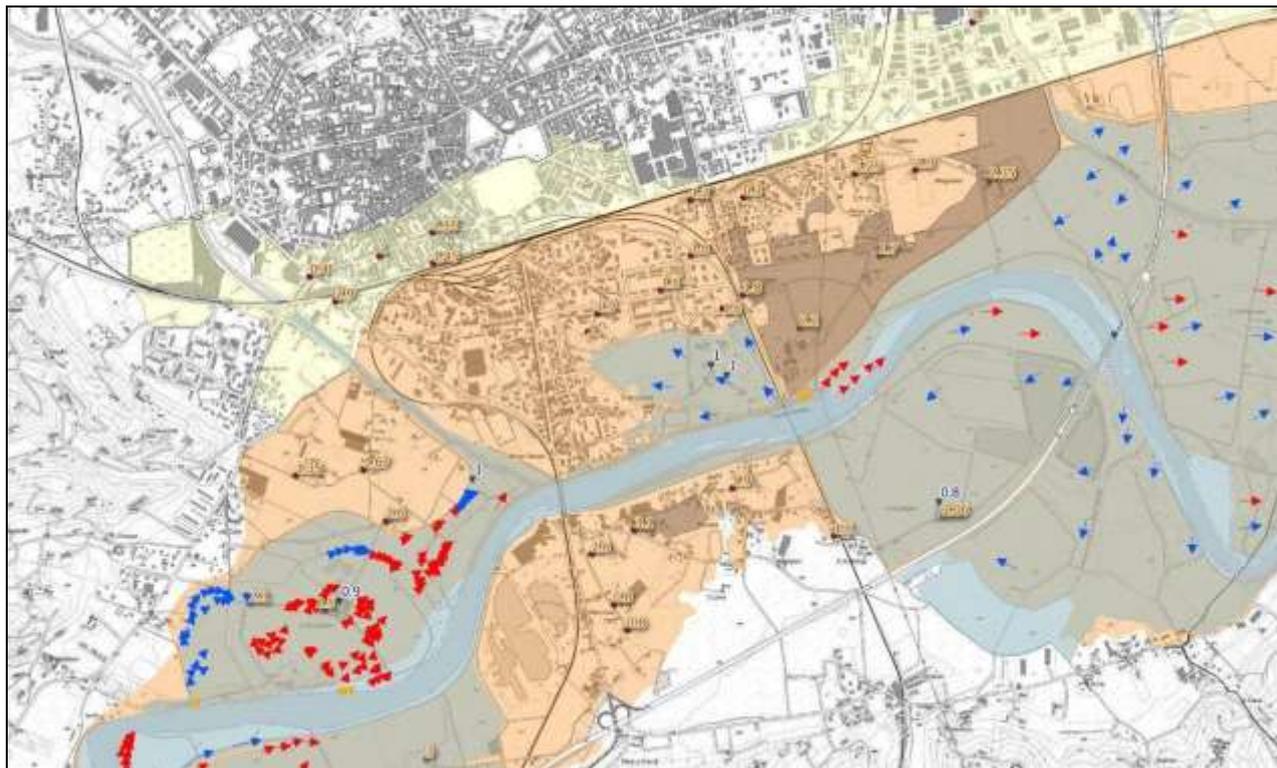
In corrispondenza della città di Asti, si sono avuti problemi di rigurgito in sinistra idrografica in corrispondenza della confluenza del rio Valmanera, che ha determinato l'allagamento di una porzione di abitato con altezze d'acqua di circa un metro a bassa energia. A valle del ponte ferroviario, invece, gli allagamenti registrati sono imputabili al rigurgito della rete fognaria.

Gli argini a difesa della città realizzati successivamente al 1994 hanno sostanzialmente funzionato, pur non garantendo ovunque il metro di franco progettuale.

Figura 56. Fiume Tanaro ad Asti - **Evento 1994**: colore pesca le aree inondate dal Tanaro, in giallo aree allagate dal reticolo secondario (altezze d'acqua in rosso). **Evento 2016**: in azzurro le aree inondate dal Tanaro, in marrone allagamenti per rigurgito della rete fognaria (altezze d'acqua in blu)

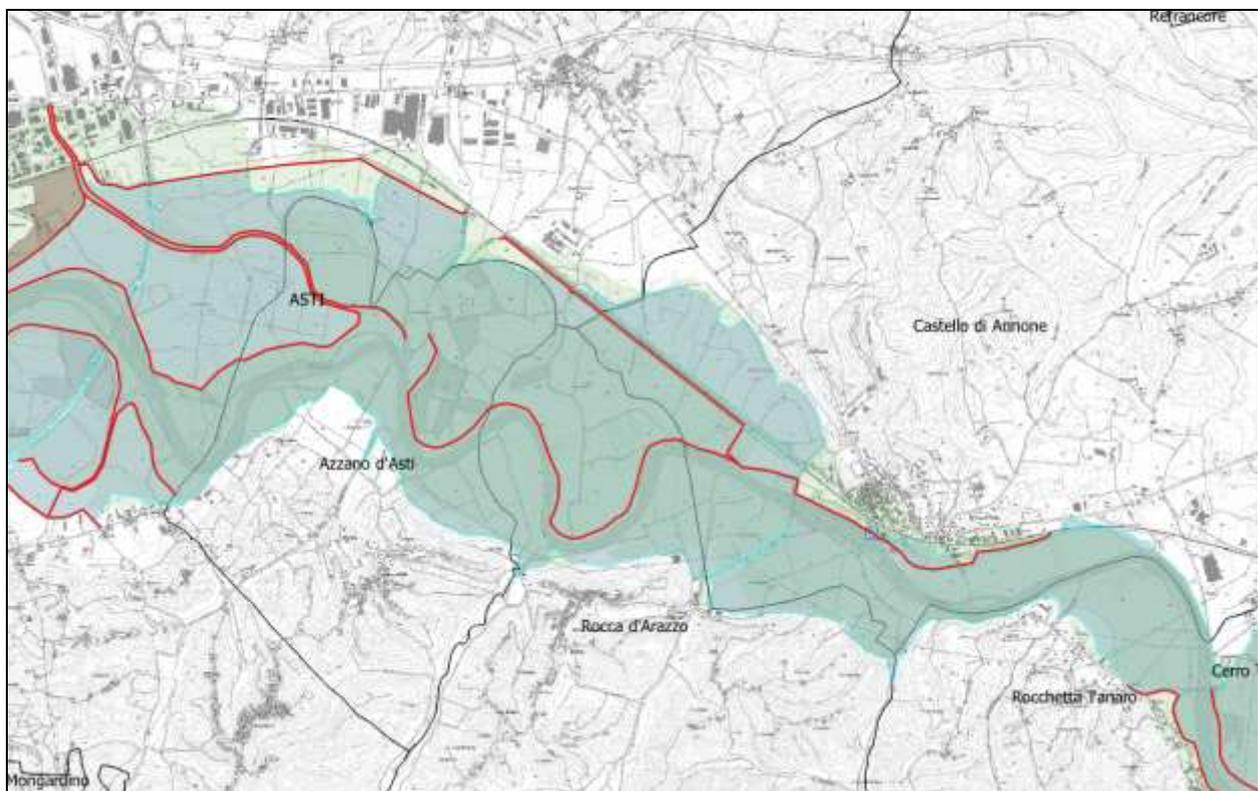
Analogamente, gli abitati di Rocchetta Tanaro e Cerro Tanaro, interessati nel 1994 da estesi allagamenti favoriti dalla riattivazione di morfologie fluviali relitte, sono stati risparmiati dalla piena del 2016, grazie alla presenza degli argini post evento 1994 (Figura 61).

Figura 61. Confronto tra aree inondate nel 1994, in verdino, e aree inondate nel 2016, in grigio. Argini post 1994 in rosso

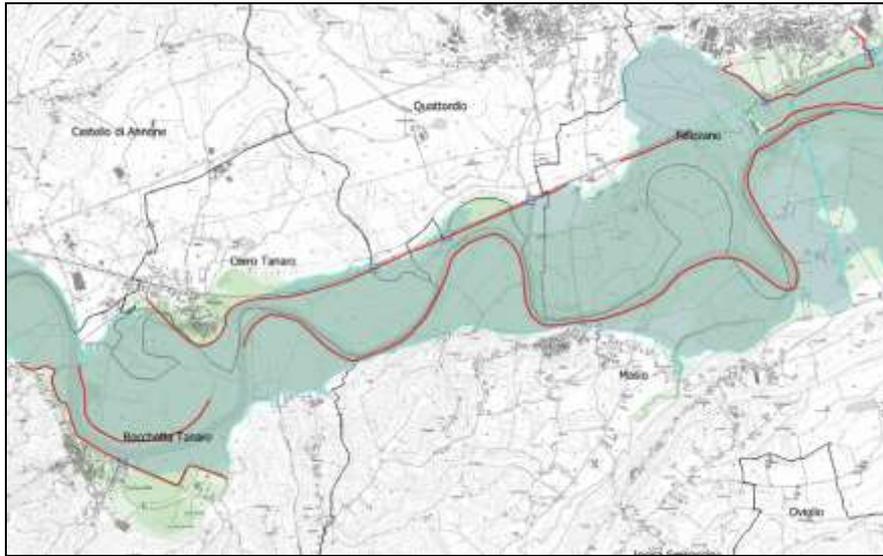
Figura 62. Confronto tra aree inondate nel 1994, in verdino, e aree inondate nel 2016, in grigio. Argini post 1994 in rosso

A Solero la sezione inondata in loc. Tanaro Morto sfiora i 3 km, interessando zone colpite in passato solo dall'evento del novembre 1994. I livelli d'acqua esondata sul piano campagna nel novembre 2016 variano in questo tratto da 0.5 a 2.5 metri, risultando quasi ovunque inferiori ai livelli della piena del '94. L'area inondata in questo tratto è quasi sempre contenuta entro i margini della fascia B. (Figura 62).

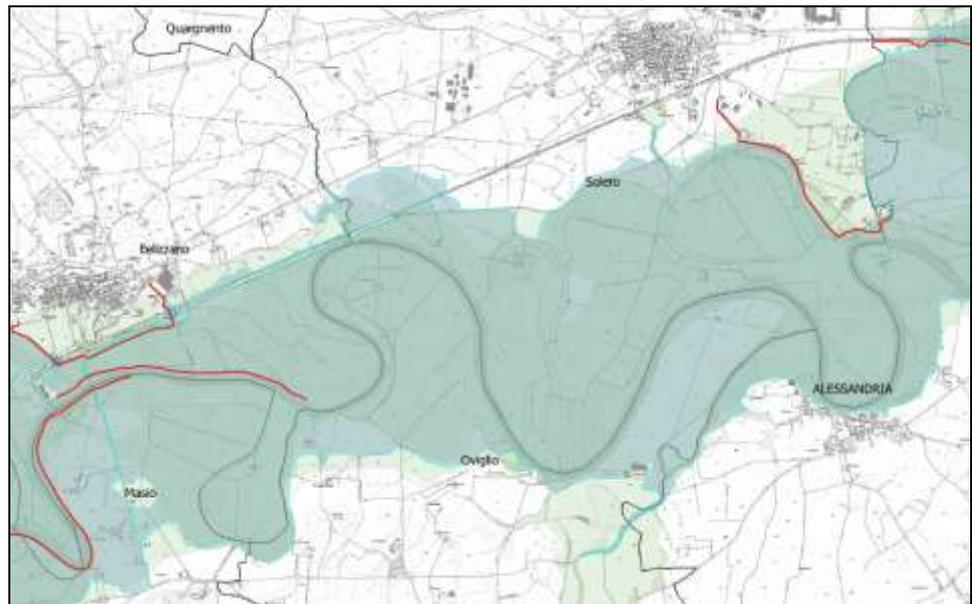
Le sponde sono state erose in più punti, con successivo deposito di materiale nelle aree allagate. Nei comuni di Masio, Felizzano e Solero, l'area inondata nel 2016 appare estesa quasi quanto nel '94 alla quale risulta in buona parte sovrapponibile, a causa del superamento delle opere arginali in corrispondenza del meandro del Tanaro Rotto (C.na

Figura 63. Confronto tra aree inondate nel 1994, in verdino, e aree inondate nel 2016, in grigio. Argini post 1994 in rosso

Gallinaccia) e della riattivazione dei paleoalvei in Regione Gorette che hanno consentito il propagarsi di correnti ad alta energia con battenti plurimetrici. La presenza degli argini ha scongiurato l'allagamento degli edifici di Felizzano posti nelle vicinanze della linea ferroviaria, mentre la SP 247, sormontata dalle acque, ha subito danni strutturali. (Figura 63).

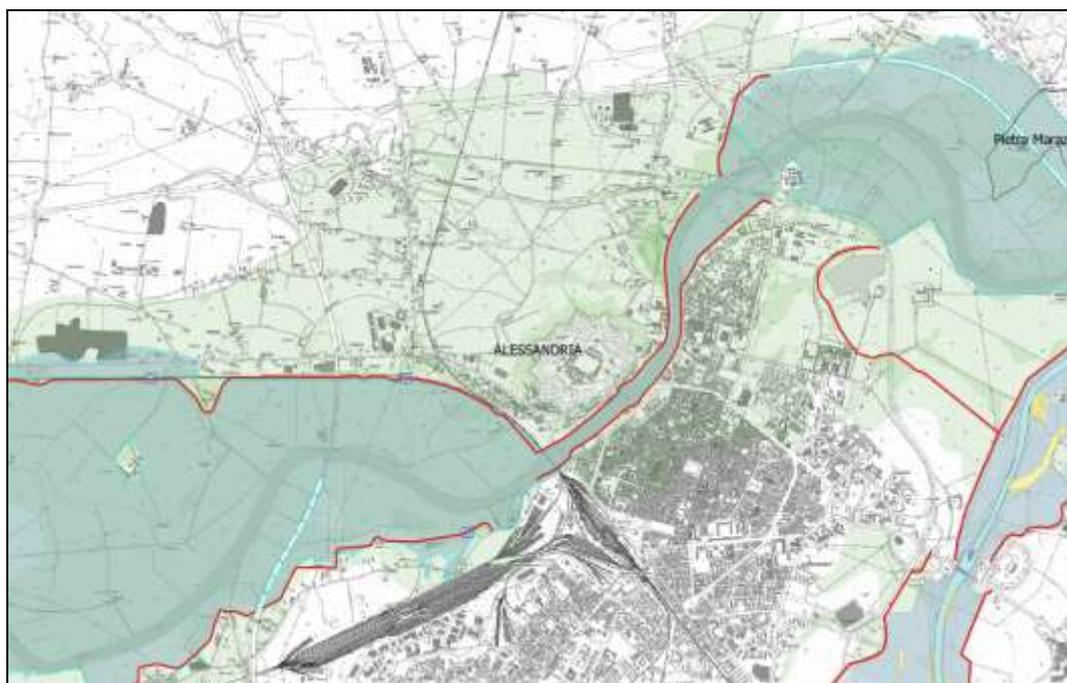
L'evento del novembre 1994 ad Alessandria ha avuto esiti catastrofici, con numerose vittime, oltre che danni a edifici e strutture, mentre nel 2016 sono state allagate le aree agricole ma fortunatamente non le aree urbanizzate. (Figura 64).

L'evento del 2016 non ha invece provocato vittime, né allagamenti in aree cittadine o urbanizzate su nessuna delle due sponde. Gli argini realizzati dopo l'evento 1994 si sono dimostrati efficaci, sebbene con franchi idraulici ridotti a causa dell'intensità del colmo di piena: gli idrogrammi del Tanaro mostrano come due picchi di piena si siano fusi ad Alessandria in un unico intenso colmo per effetto della laminazione.

Figura 64. Confronto tra aree inondate nel 1994, in verdino, e aree inondate nel 2016, in grigio. Argini post 1994 in rosso

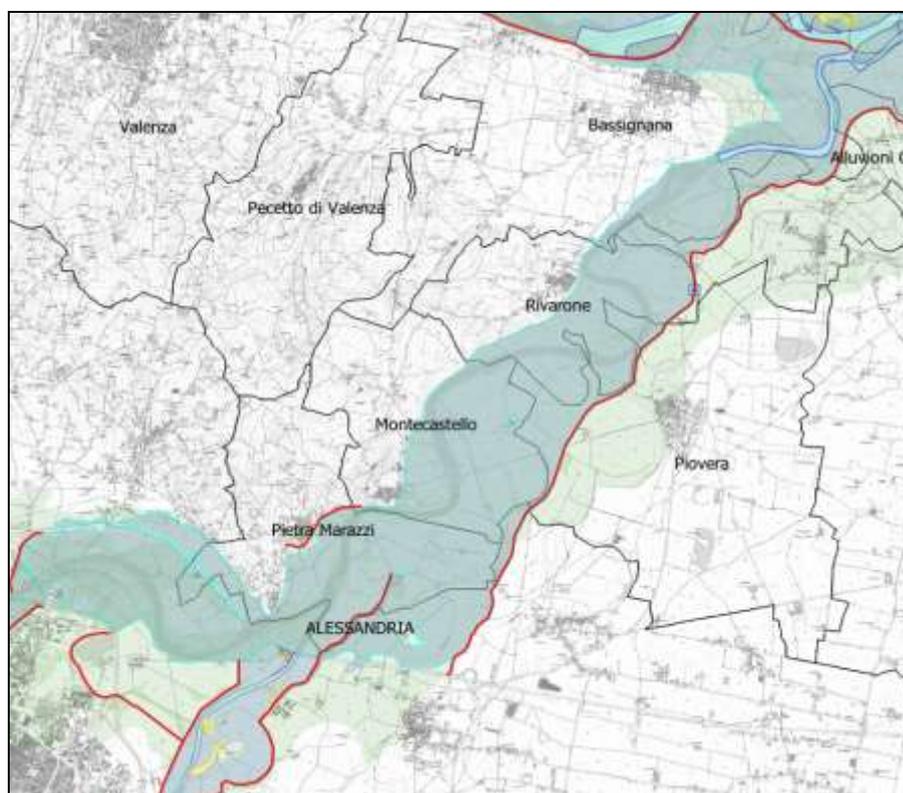
Nel novembre 2016, a differenza dell'evento 1994, non sono state segnalate tracimazioni o rotture catastrofiche delle opere arginali con esondazioni nei centri abitati. (Figura 66).

Figura 66. Confronto tra aree inondate nel 1994, in verdino, e aree inondate nel 2016, in grigio. Argini post 1994 in rosso
