Comune di Andorno Micca

Comune di Biella

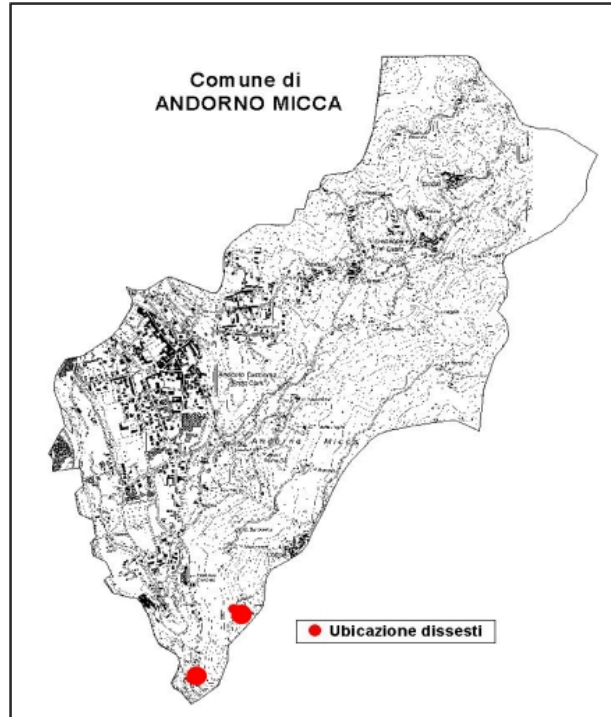
Figura 23: Ubicazione dei principali dissesti accorsi nel territorio comunale di Andorno Micca il 5 maggio 2004.

Nel territorio comunale di Andorno Micca si sono verificati due dissesti franosi; il primo sulla S.P. n° 100 Biella-Piedicavallo a circa 100 m dal punto in cui due settimane prima un'altra frana aveva bloccato la strada. Il movimento, riconducibile ad un colamento rapido, si è sviluppato mobilitando materiale sciolto di copertura che si è riversato sul manto stradale occupando l'intera carreggiata (Figura 24). Lungo la strada che collega la frazione "cantone Rondolina" alla S.P. Biella-Pavignano, si è sviluppato un secondo dissesto, (località Vaglio Colma); anche questo fenomeno è un colamento veloce di materiale sciolto mobilitato dall'intensa quantità di acque meteoriche cadute.

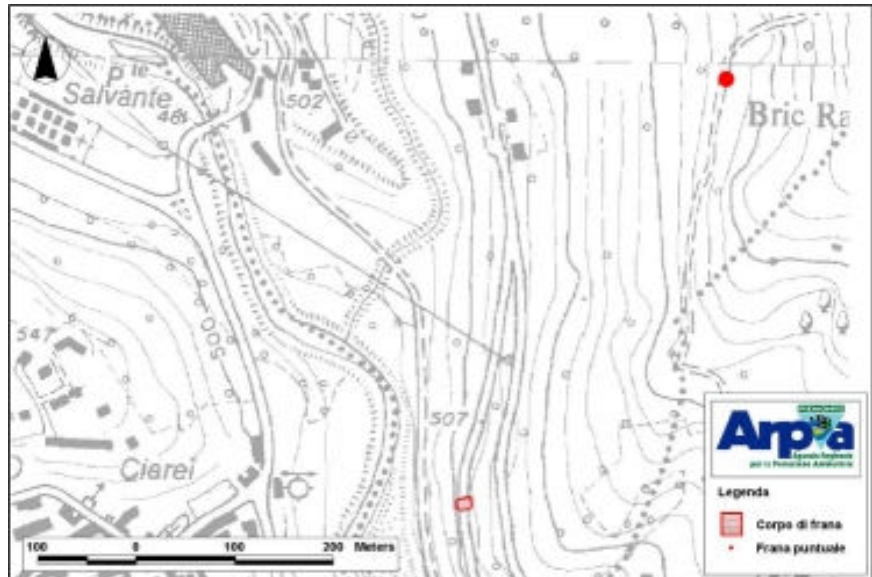
Figura 25: Stralcio della carta dei dissesti per il Comune di Andorno Micca

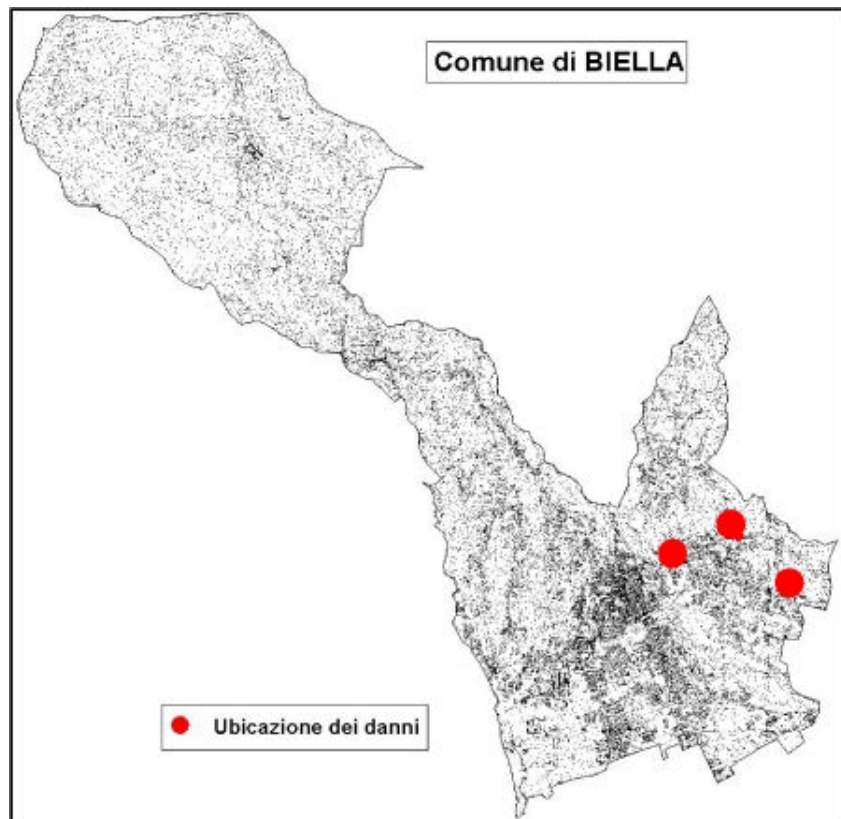
Da un rilevamento eseguito nei giorni successivi all'evento si è potuto rilevare una serie di dissesti lungo l'asta torrentizia del rio Sacchetto che hanno aumentato il carico solido del corso d'acqua. Tali fenomeni sebbene di limitate dimensioni sono ubicati lungo tutto il tratto del rio suddetto e si delineano come delle fluidificazioni di materiali fini della coltre eluvio-colluviale lungo le porzioni più acclivi delle sponde del rio (Figura 29).

Figura 26: Ubicazione dei principali dissesti accorsi nel territorio comunale di Biella il 5 maggio 2004.

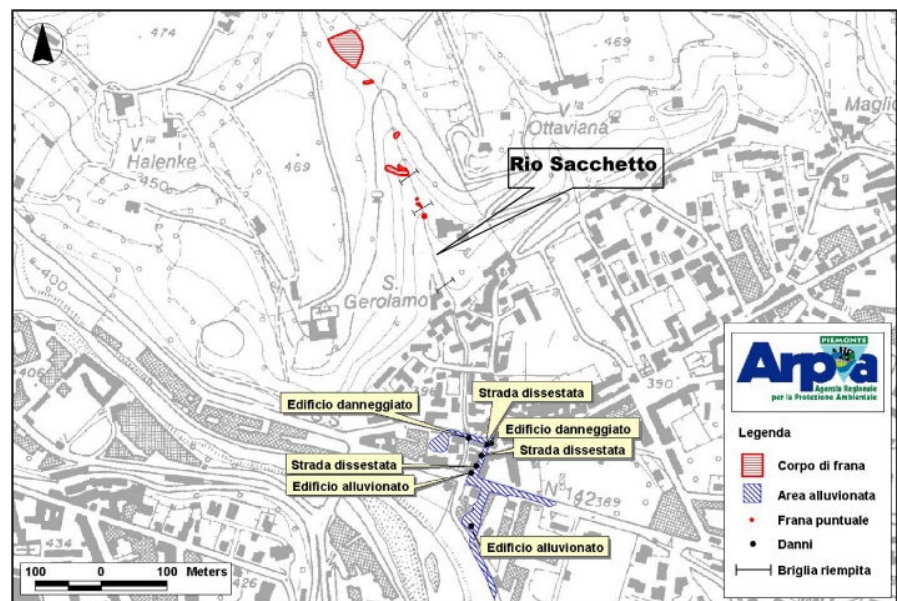
Figura 32: Ubicazione dei dissesti e dei danni ad essi associati nella porzione più occidentale del quartiere di Chiavazza.

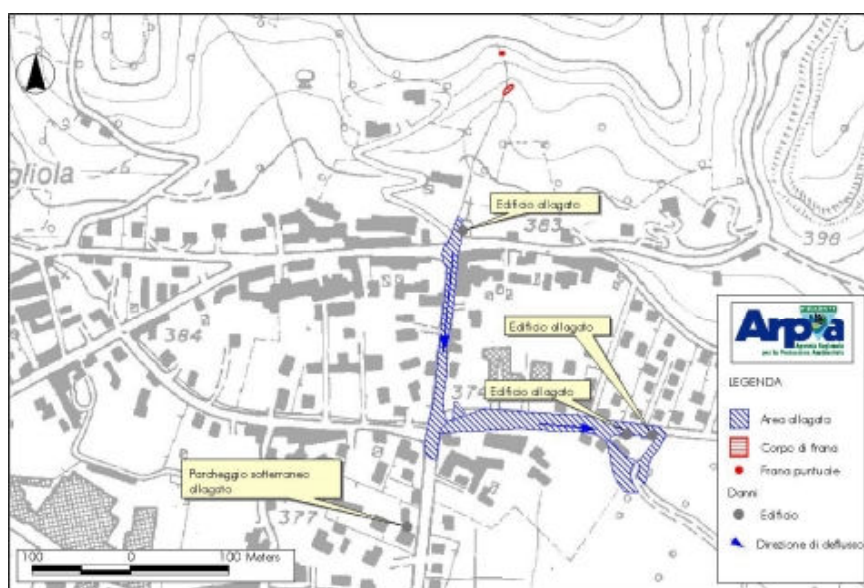
In prossimità della **Regione Fantona** si segnalano altri dissesti (Figura 33). Sul versante sovrastante la chiesa di San Rocco, a seguito della pioggia battente del 5 maggio, si sono innescati alcuni fenomeni franosi superficiali che, seppur di modeste dimensioni, hanno alimentato il carico solido di un rio minore che scende dal suddetto versante. Il materiale preso in carico dal rio ha provocato l'occlusione dell'attraversamento di un tratto stradale tombinato e

conseguentemente si è riversato sulle sedi stradali vicine. Il materiale più grossolano ed i tronchi d'albero si sono depositati nelle immediate vicinanze dell'imbocco del tratto tombinato, all'incrocio tra via della Vittoria e la strada per Ronco B.se, mentre il materiale più fine misto ad acqua ha percorso distanze maggiori, invadendo parte della vicina chiesa di San Rocco e gran parte di via Coda (Figura 34).

Figura 33: Ubicazione dei dissesti e dei danni ad essi associati nella zona nord-orientale del quartiere di Chiavazza

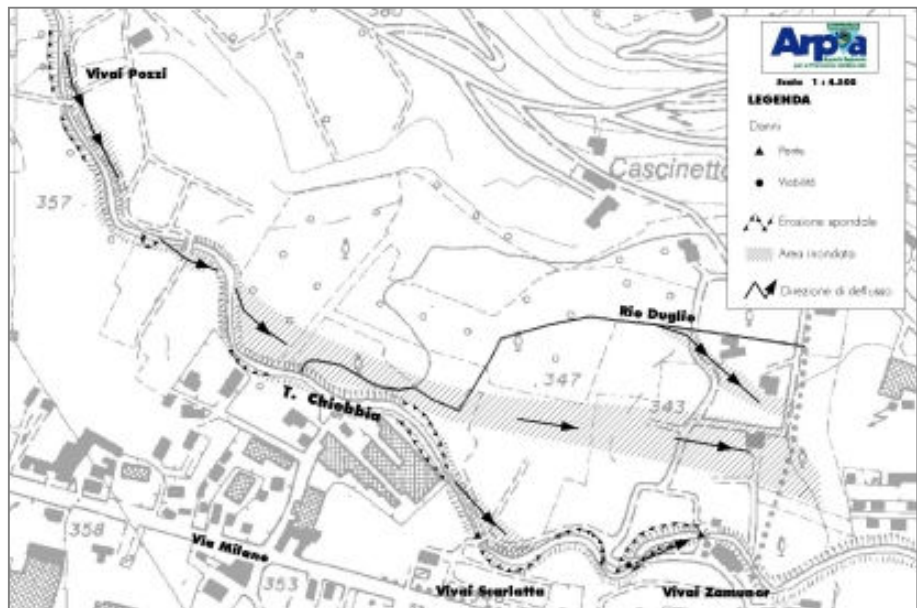
Le sponde perlopiù non sono in grado di contenere deflussi di piena anche contenuti, a ciò va ad aggiungersi la morfologia dell'alveo che presenta in alcuni tratti andamento sinuoso con conseguente esaltazione dell'energia e dei battenti. Lungo il percorso del torrente le acque vengono intercettate da una serie di piccoli canali irrigui che durante l'evento si sono rivelati vie preferenziali del deflusso. E' questo il caso del rio Duglio che ha convogliato le acque tracimate dal T. Chiebbia, lungo terreni adibiti alla coltivazione vivaistica, fino ad alcune abitazioni e magazzini (Figura 37). Altri allagamenti sono stati segnalati più a valle tra Valdengo e Cerreto Castello.

Figura 37: Carta dei processi ed effetti rilevati lungo l'asta del T. Chiebbia nel tratto compreso tra i vivai Pozzi e i vivai Zamuner.

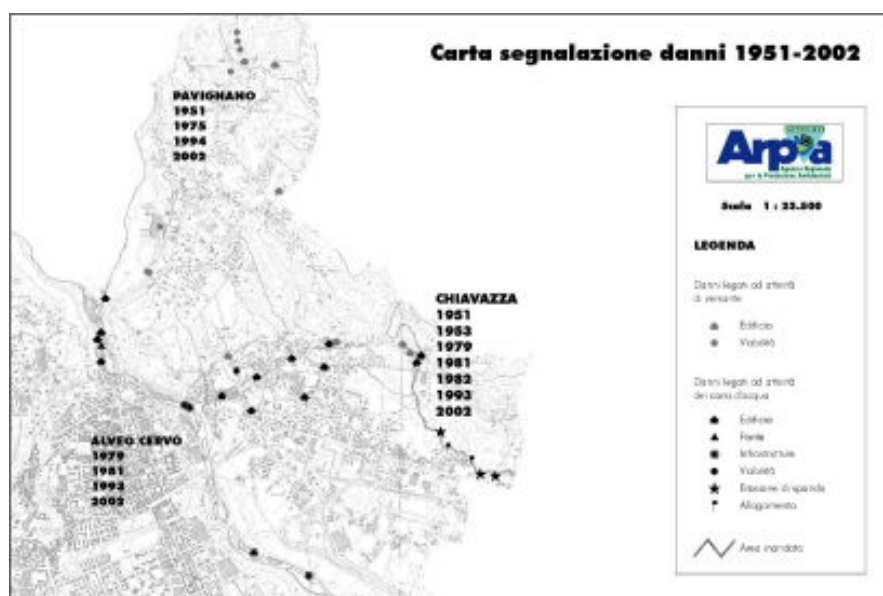
Nella figura sottostante (Figura 38) è riportata la carta delle segnalazioni di danni legati ad attività di versante e ad attività dei corsi d'acqua, nata dall'elaborazione dei dati storici presenti nella Banca Dati Geologica di ARPA Piemonte.

Figura 38: Carta delle segnalazioni di danni legati ad attività di versante e ad attività dei corsi d'acqua relativamente a due quartieri del Comune di Biella: Pavignano e Chiavazza.
