AREA: 1 DENOMINAZIONE: CIMITERO DI OULX (CARTA 4)

AREA: 2 DENOMINAZIONE: RIO MORETTA E RIO BARACAN (CARTA 5)

AREA: 3 DENOMINAZIONE: AMAZAS 1 (CARTA 6)

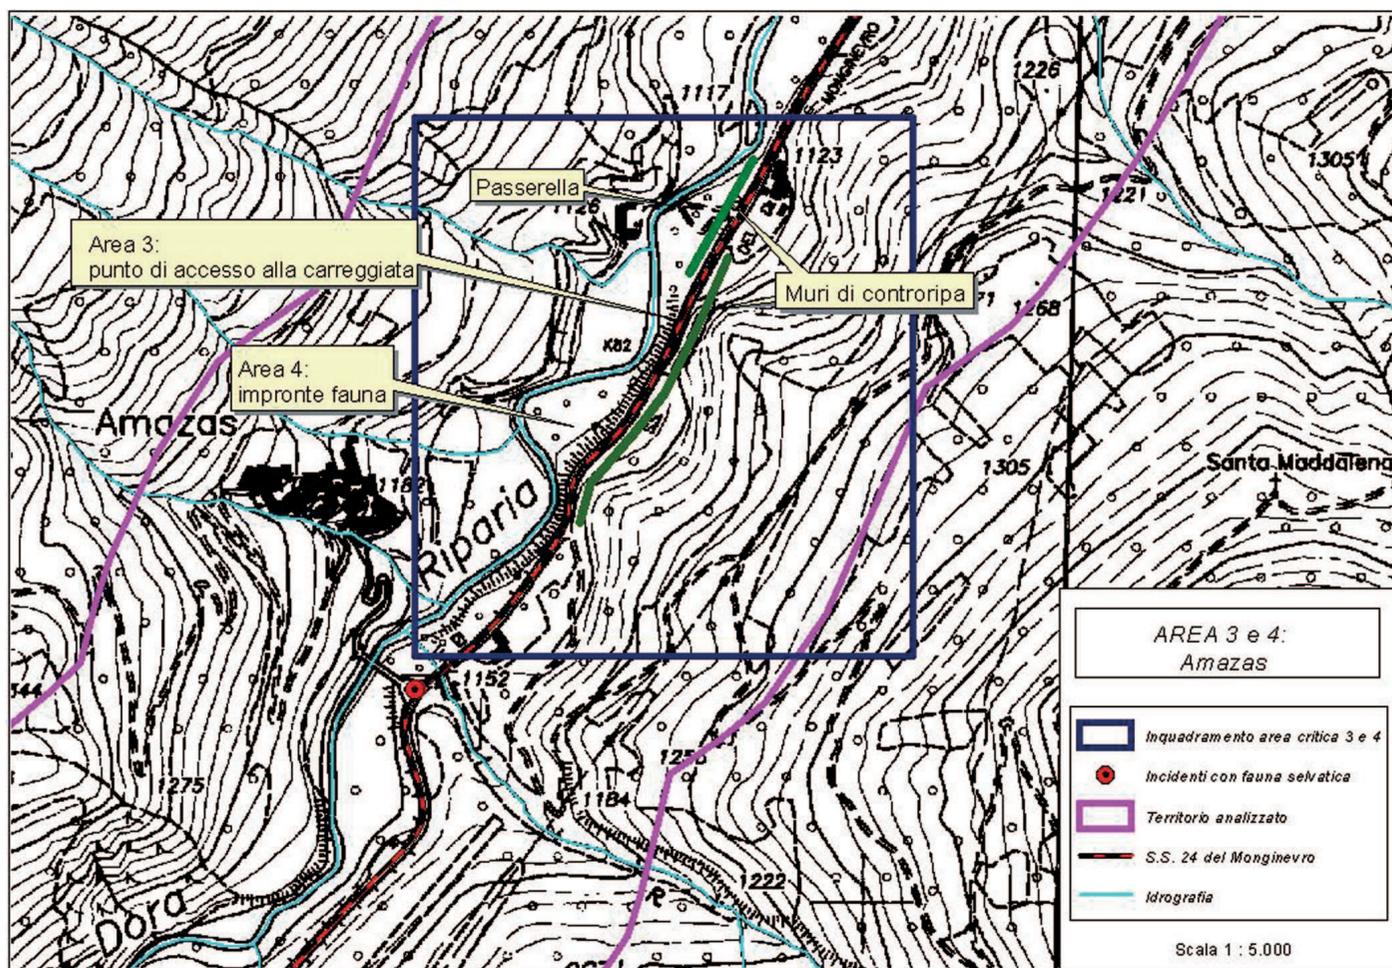
Carta 6

DESCRIZIONE: Qui la statale attraversa una pineta di pino silvestre larga circa 180 m a monte e 40 m a valle. Sul versante a monte, sopra la pineta si trovano un lariceto e alcune chiazze di praterie e acero-tiglio-frassineti, mentre a valle vi sono la fascia di greto della Dora Riparia (di circa 40 m di larghezza) e un'ampia zona di arbusteti che circonda alcuni edifici.

CRITICITÀ: Sul versante a valle esiste un lungo muro di sottoscarpa che termina vicino al km 82; questo tratto è dotato di un guard-rail più basso rispetto ad altri punti. Gli edifici sul lato a monte della sede stradale sono recintati. Al termine del muro di sottoscarpa c'è un punto di accesso a valle verso il greto (figura 4) e il corso della Dora Riparia è scavalcato da una passerella in legno in pessime condizioni (figura 5). In questa zona gli animali selvatici che eventualmente scendono dal versante a monte prima del termine del muro di sottoscarpa rischiano di doversi spostare lungo la sede stradale, a monte o a valle del punto di discesa, poiché sull'altro lato trovano l'ostacolo del muro (figura 6). Procedendo verso Cesana, c'è un rettilineo dove le automobili acquistano velocità, aumentando così la probabilità di collisione con un animale selvatico.

PROPOSTE DI MITIGAZIONE E/O COMPENSAZIONE: Si suggerisce di dotare il lato a monte della statale, per il tratto in

corrispondenza del muro di sottoscarpa a valle, di una recinzione per prevenire l'ingresso di animali selvatici, dotata di siepe di schermatura per prevenirne il salto (si veda il paragrafo 6.1.1). In questo tratto la loro permanenza in carreggiata potrebbe prolungarsi a causa della difficoltà di superare il muro di controripa. Questa recinzione si interromperà proprio in corrispondenza del primo punto di accesso a valle verso il greto. Qui si provvederà ad impiantare vegetazione arbustiva schermante a distanza di almeno 6 m dalla carreggiata, nei due punti di accesso a monte e a valle della statale, dove un animale selvatico può attendere al sicuro e senza essere visto il passaggio di eventuali automobili prima di attraversare. È necessario mantenere una certa distanza tra la vegetazione impiantata e la sede stradale per impedire che un selvatico possa entrare improvvisamente in carreggiata; bisogna invece lasciare una fascia libera dalla vegetazione schermante, a fianco della strada, per dare visibilità sia ai selvatici sia agli automobilisti in arrivo, affinché sia evitata un'eventuale collisione. Infine, il ripristino della passerella in legno agevolerà l'attraversamento della Dora Riparia, potenziando la funzione di questo passaggio per la fauna. La passerella potrà poi essere usata indistintamente anche da escursionisti, valorizzando contestualmente la fruizione ecoturistica della valle.

Un attraversamento così individuato dovrà quindi essere accuratamente segnalato agli automobilisti. Varie esperienze, condotte soprattutto in Emilia Romagna e in Toscana, dimostrano la scarsa utilità dei semplici cartelli indicanti la possi-

bilità di presenza di fauna selvatica in carreggiata, nei confronti dei quali vi è un effetto di assuefazione piuttosto rapido. Qui è auspicabile utilizzare dei sensori a infrarossi, opportunamente collegati a segnaletica verticale a monte e a
