EVENTI IDROMETEOROLOGICI DAL 19 al 24 OTTOBRE 2019

PARTE II

A cura del Dipartimento Rischi Naturali e Ambientali

Torino, novembre 2019

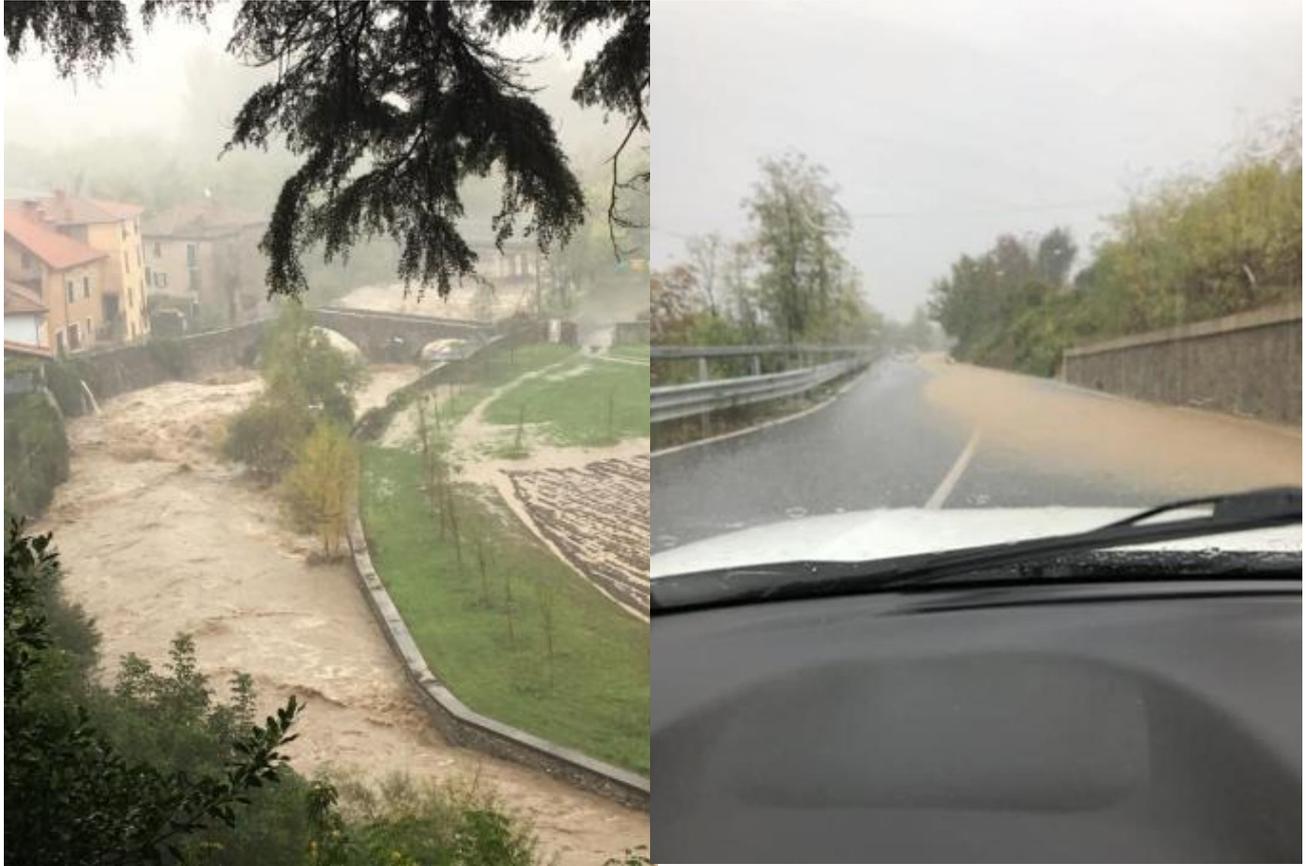
Figura 15. Voltaggio, T. Lemme (a sinistra). Strada per Carrosio (a destra). Foto tratte da "Il Piccolo" del 22 ottobre 2019

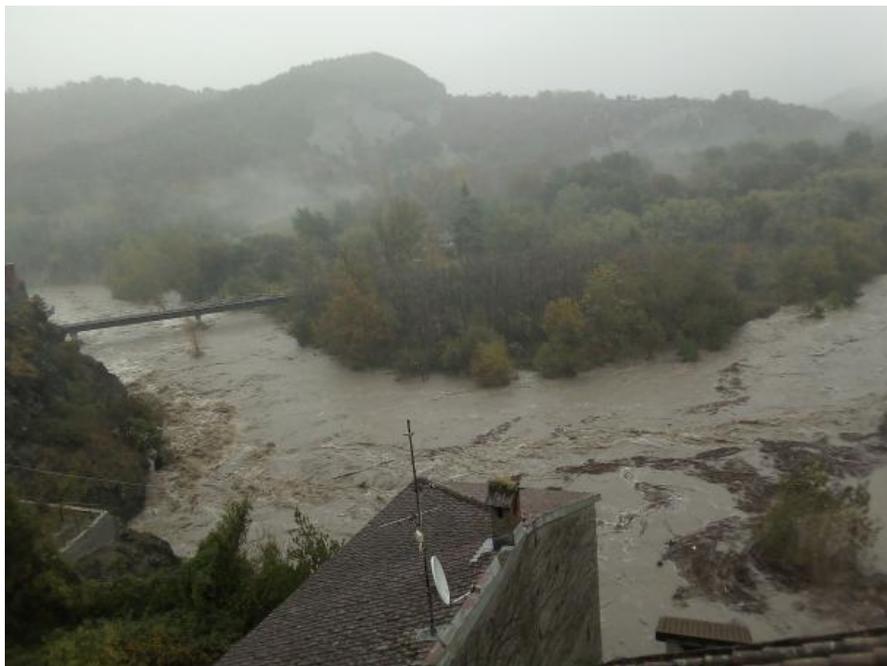
Figura 16. Carrosio: T. Lemme. Foto tratta da "Il Piccolo" del 22 ottobre 2019

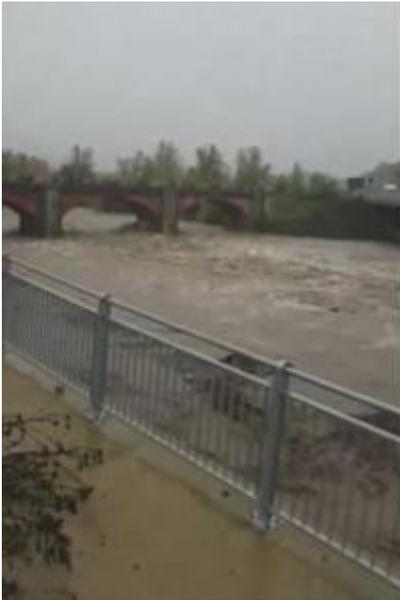
A Gavi il T. Lemme non è esondato e non ha provocato danni nell'abitato. Il guado sul Torrente è stato chiuso. La piena lo ha sovrastato e ha raggiunto il livello del piano campagna su cui sorgono le abitazioni in sponda sinistra.

Figura 17. Gavi: T. Lemme. Ponte di Via Voltaggio (a sinistra foto tratta da "Il Piccolo" del 22 ottobre 2019, a destra foto Arpa del 28/10/2019)

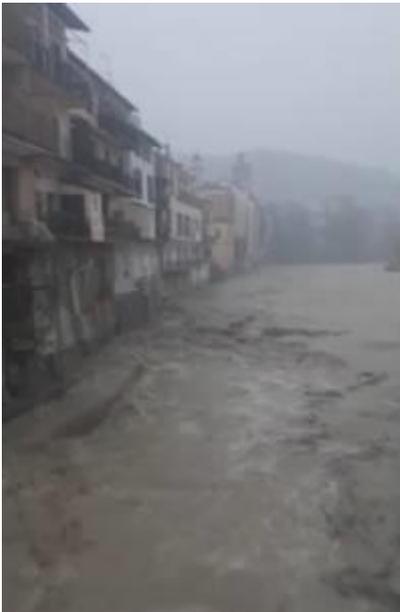
Figura 18. Gavi: abitazioni in sponda destra. Vista dal ponte della SP170 in corrispondenza di Via Orti (a sinistra foto tratta da "Il Piccolo" del 22 ottobre 2019, a destra foto Arpa del 28/10/2019)

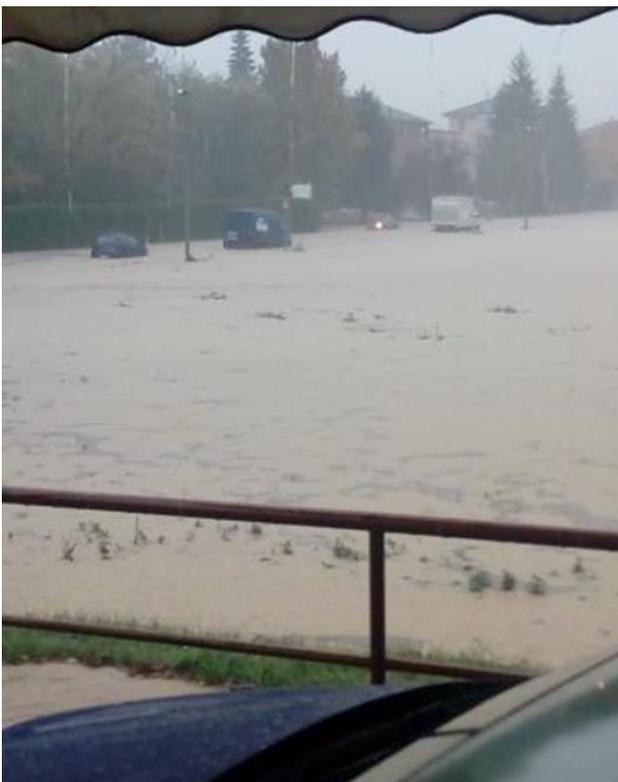
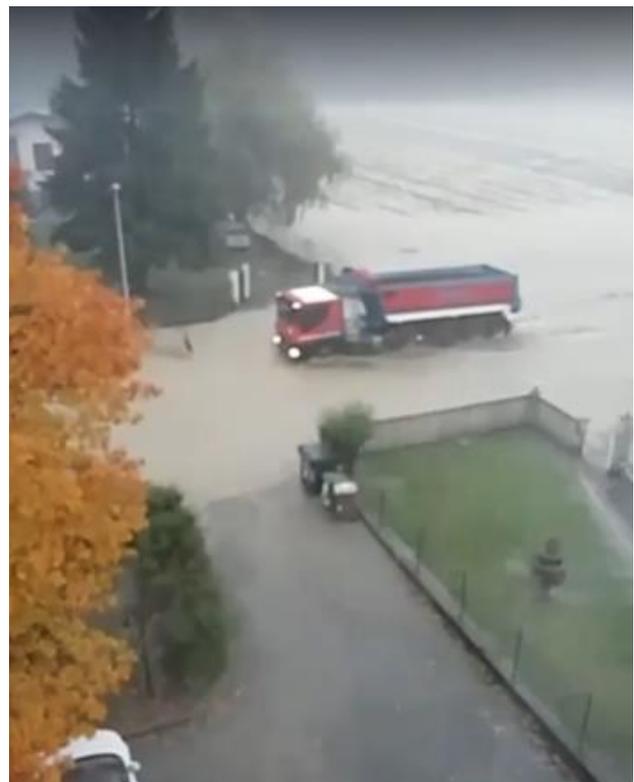
Figura 20. Gavi, campo sportivo Pedemonte (a sinistra, foto tratta da "Il Piccolo" del 22/10/2019); località Valle (a destra, Foto "la Repubblica")

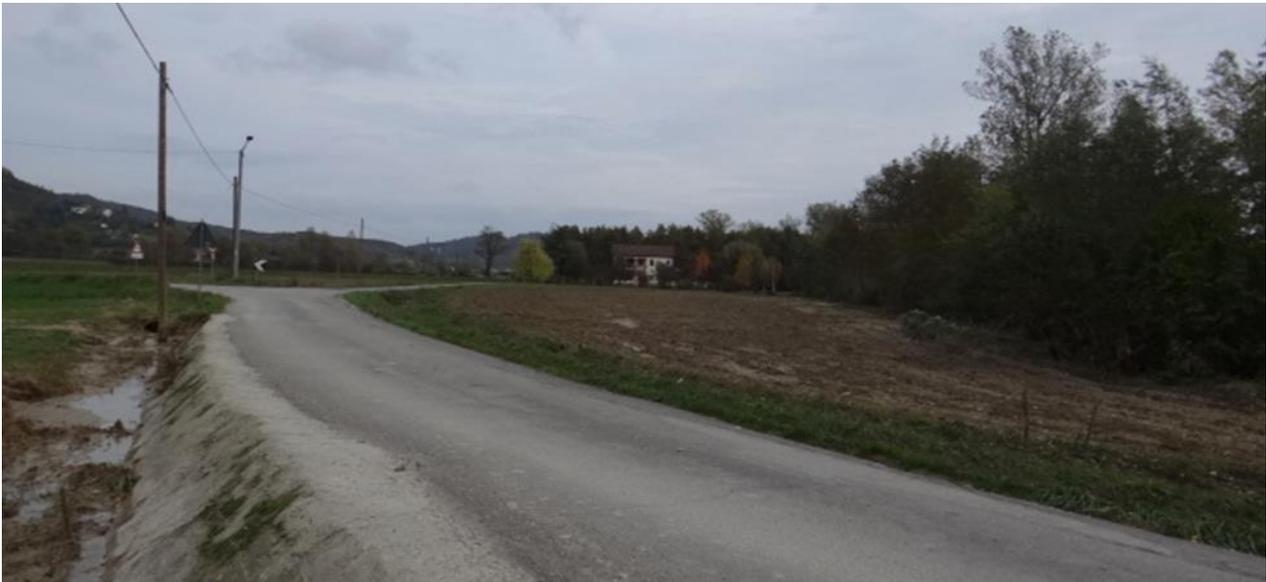
Figura 22. Gavi, località Valle

Ad entrare in crisi sono stati i rii minori e i fossi stradali. In particolare, gli allagamenti più importanti sono avvenuti in Località Fabbriche e Località Valle a opera del T. Neirone, affluente di destra del Lemme.

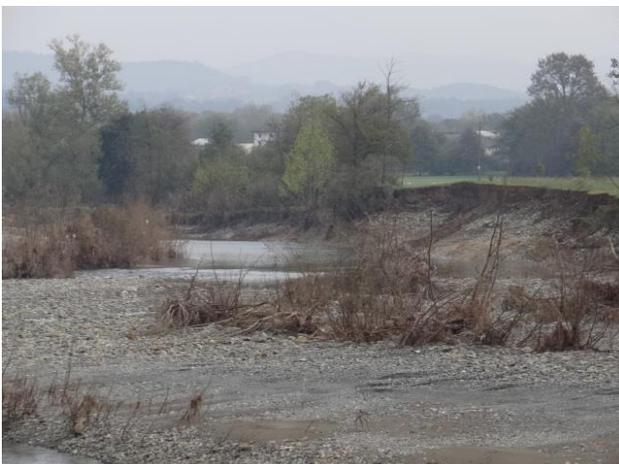
Si osservano erosioni di sponda per lunghi tratti: in Località TAV entrambe le sponde sono state erose; in corrispondenza del depuratore, in sinistra, la difesa spondale ha subito un cedimento per erosione al piede, mentre in sponda destra il Lemme è esondato allagando l'area a valle del ponte della SP155.

Figura 26. Basaluzzo, località TAV: erosione in sponda sinistra (a sinistra); ponte SP155, punto di esondazione in sponda destra (a destra)

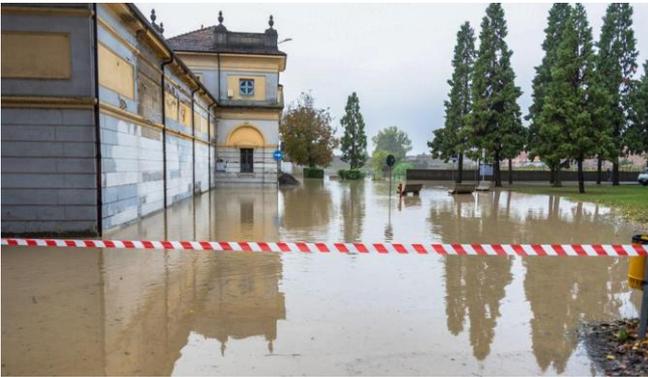
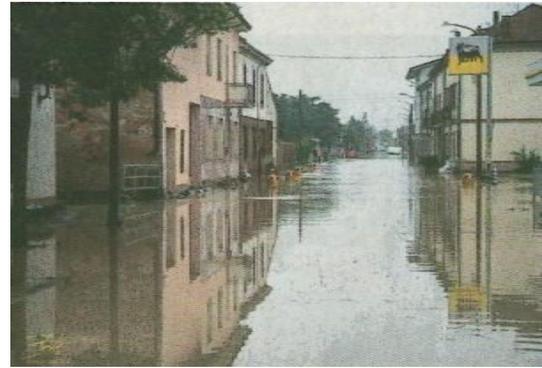
Nel comune di Castelnuovo Scrivia il Torrente Grue è esondato in prossimità della Cascina Capitania, le acque si sono unite a quelle del Rio Calvenza che fiancheggia il Grue e, seguendo la pendenza della pianura, hanno raggiunto la parte orientale di Castelnuovo Scrivia allagando via Einaudi, lo svincolo del casello autostradale e il cimitero. Allagata anche la ditta Acerbi Menci.

Figura 33. Castelnuovo Scrivia: il cimitero allagato, a sinistra; SP 93 allagata, a destra (foto "Sette Giorni a Tortona")

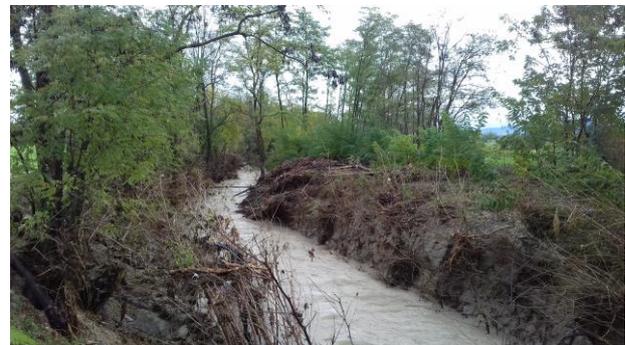
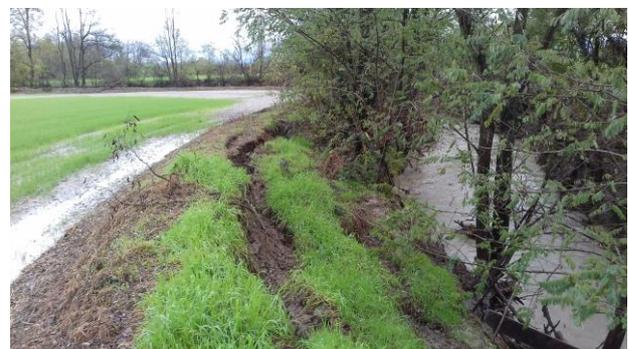
Figura 34. Tracimazioni del Grue a monte di C.na Capitania e direzione di esondazione (a sinistra); si notano tracimazioni ed erosioni spondali (a destra)

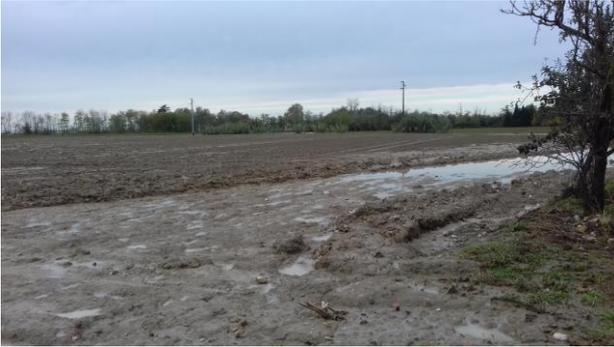
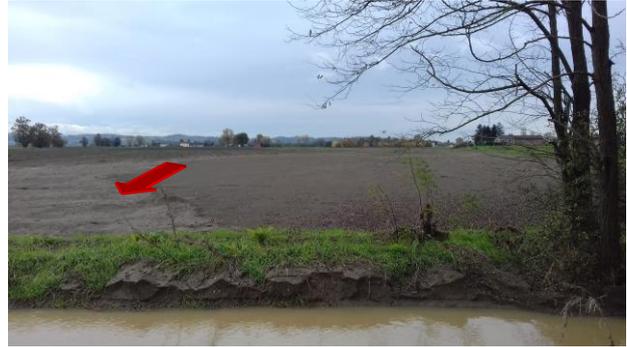
Le acque tracimate dal Grue sia in destra che in sinistra a monte di Cascina Capitania si sono dirette verso Cascina Valle allagando due abitazioni. In seguito hanno raggiunto il Calvenza attraverso una leggera depressione, lambendo la SR 10 che funge da argine.

Figura 35. Campi allagati nei pressi di C.na Valle (a sinistra); leggera depressione a monte della SR 10 in cui si è concentrato il flusso (a destra)

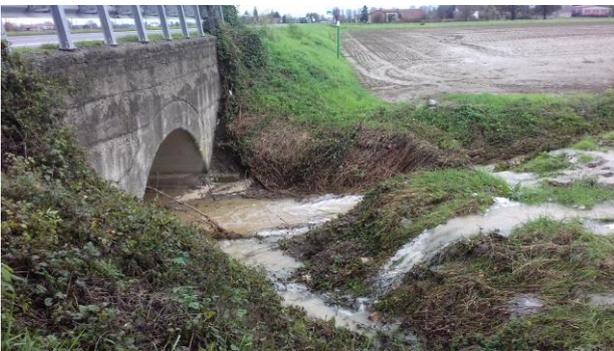
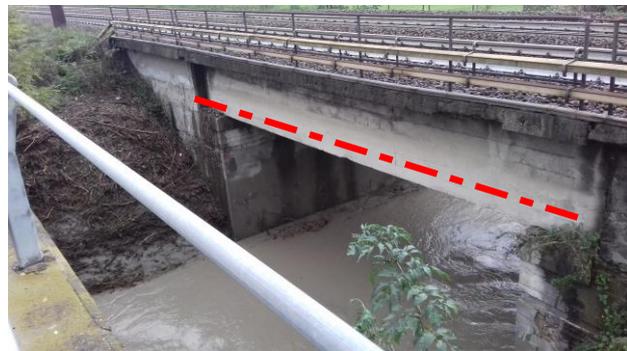
Figura 36. Sottopasso alla SR 10 del rio Calvenza (a sinistra); impalcato della ferrovia raggiunto dalle acque del Grue in piena. La linea tratteggiata ne indica l'altezza stimata (a destra)

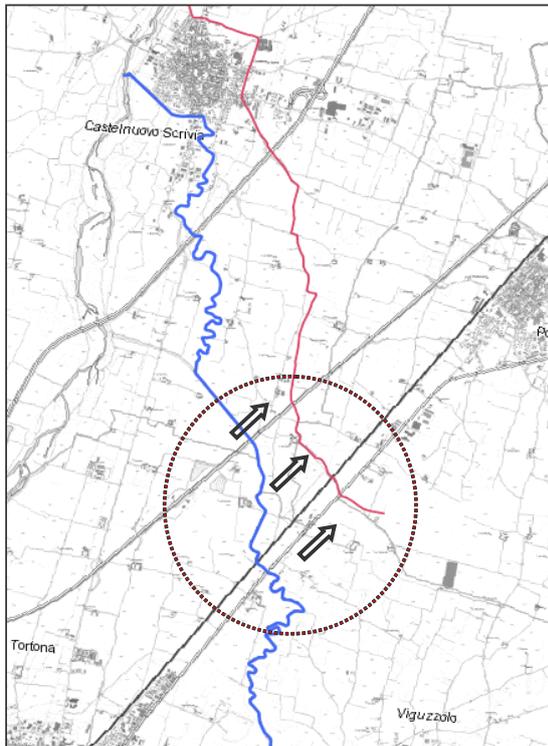
Figura 37. Direzione di massima pendenza dei terreni compresi nel tratto che va da Cascina Capitanica a Cascina Stella

In azzurro l'alveo del T. Grue, in rosso quello del R. Calvenza. Le frecce indicano la direzione di massima pendenza dei terreni compresi nel tratto che va da Cascina Capitanica a Cascina Stella (cerchio tratteggiato). In questo tratto sembra che l'alveo del Grue sia quasi sospeso rispetto al letto del rio minore probabilmente poiché quest'ultimo è impostato in un paleoalveo del Curone.

In caso di esondazioni del Grue i deflussi tendono naturalmente a nord-est verso la depressione più marcata, percorrendola fino a Castelnuovo Scivia, dove causano l'allagamento della parte più orientale.

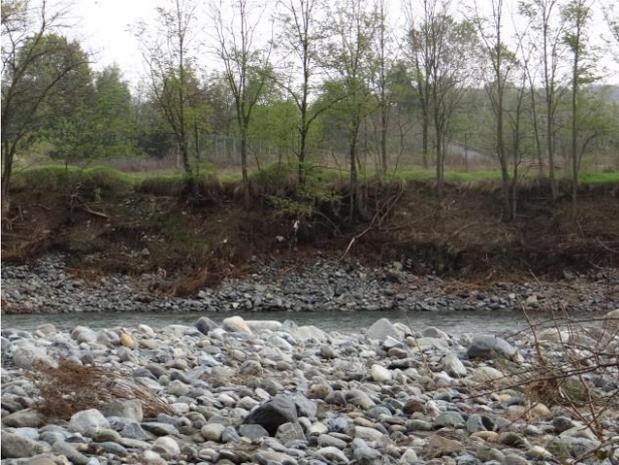
Figura 43. Ovada: sponda destra erosa in corrispondenza di Via Voltri (a sinistra); sponda destra erosa in corrispondenza di Via Voltri (a destra)

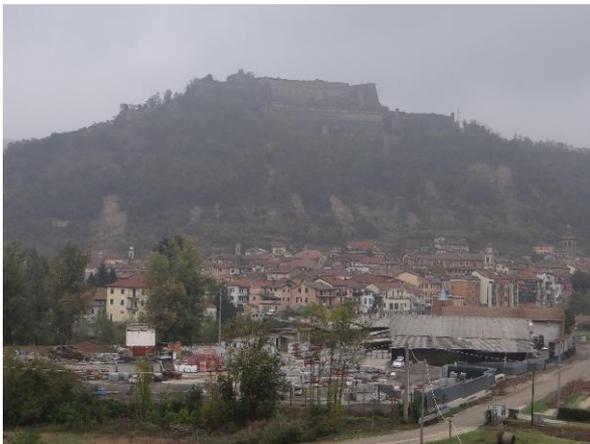
L'abitato di Gavi, come già si era verificato durante l'evento alluvionale del 13 ottobre 2014, è stato interessato da numerosi colamenti superficiali che si sono prodotti nuovamente sul versante meridionale del Monte Moro, su cui sorge la struttura del Forte.

Figura 57. Frane superficiali sul versante meridionale del Monte Moro (a sinistra); materiale franato depositatosi sulla strada comunale posta a monte dell'abitato (a destra)

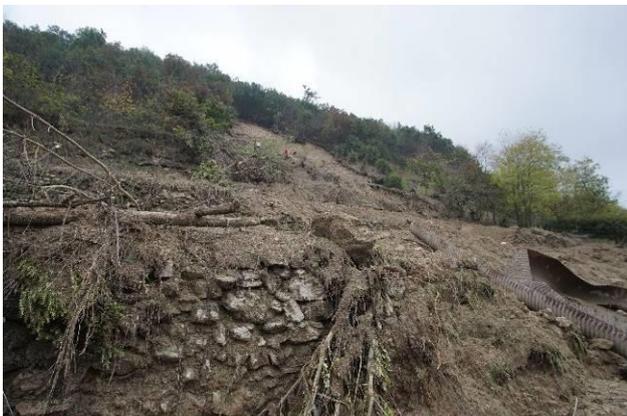
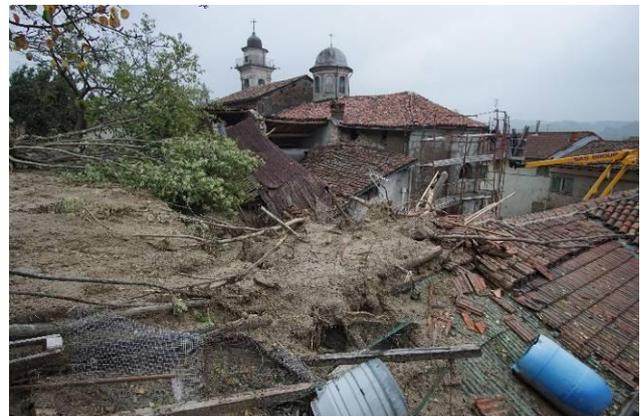
Figura 58. Frane superficiale sul versante a monte dell'Oratorio dei Turchini (a sinistra); danni al tetto dell'Oratorio dei Turchini (a destra)

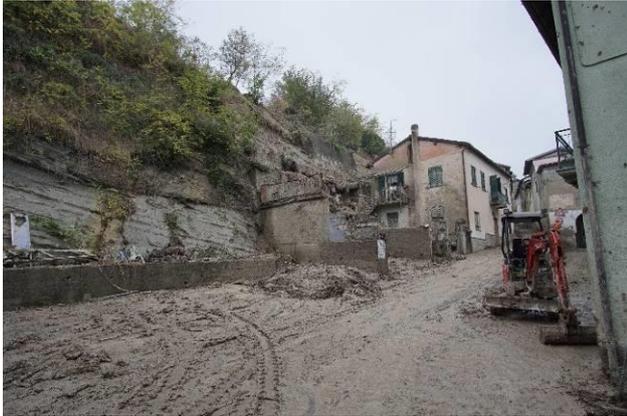
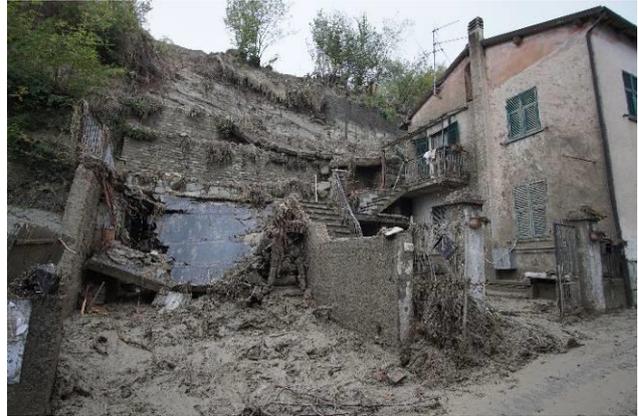
Il centro storico di Parodi Ligure, nel periodo di tempo compreso tra la sera di lunedì 21 e le prime ore del giorno successivo, è stato pesantemente coinvolto dalla generale instabilità della copertura superficiale delle bancate arenacee che sovrastano il borgo. In particolare sono state interessate le abitazioni lungo via Mazzini, a partire dalla Chiesa di San Rocco fino alle ultime case a monte, per un tratto di circa 140 metri. Oltre al generale coinvolgimento delle case della via, invase da fango e vegetazione, si è registrata la distruzione delle pertinenze dell'edificio al numero civico 9, tra cui una terrazza e il sottostante locale magazzino.

Figura 61. Parodi Ligure, via Mazzini invasa dal materiale franato (a sinistra); danni all'abitazione al n. 9 di via Mazzini (a destra)

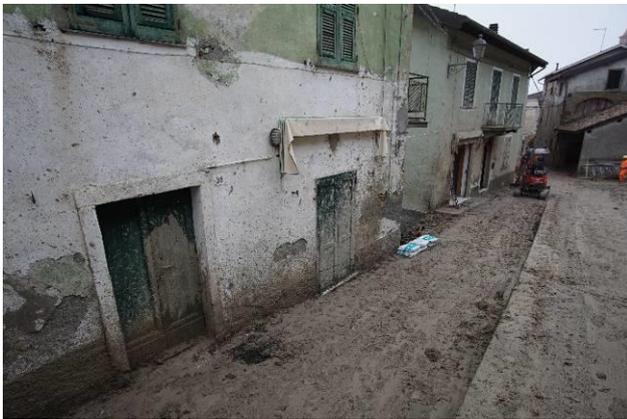
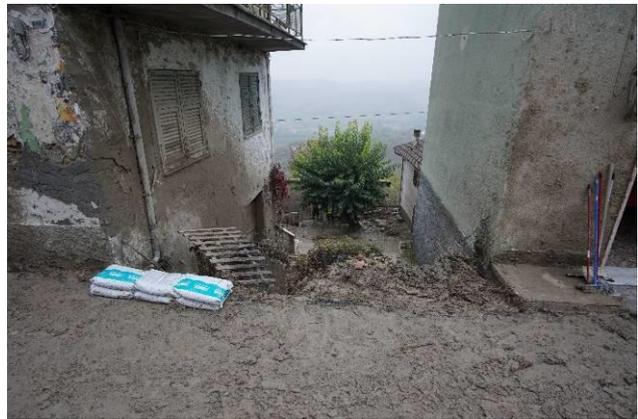
Figura 62. Parodi Ligure, effetti delle colate superficiali sulle case di via Mazzini (a sinistra); abitazioni sul lato di valle di via Mazzini (a destra)

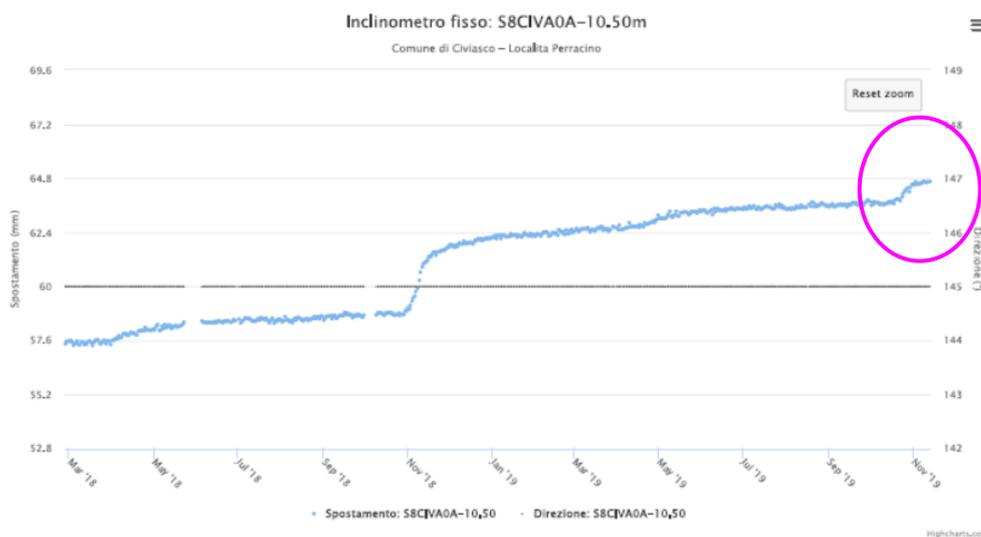
La nota relativa alla postazione automatizzata del sito di Civiasco (VC), località Perracino, (tubo attrezzato con una sonda inclinometrica fissa collocata tra 10.50 e 11.50 m di profondità; per approfondimenti: <http://webgis.arpa.piemonte.it/Web22/sifrap/iiLivelli/002-00122-00.pdf>) riportava che “la velocità media degli ultimi 30 gg è risultata superiore a quella rilevata a partire dall'installazione dello strumento (maggio 2002); in particolare nei giorni successivi all'evento meteorologico del 19-21/10, cioè dal 23/10 e fino al 03/11, è stato rilevato un incremento di 1mm. I valori di spostamento assoluti rimangono quindi piuttosto lenti, tuttavia la continuità del movimento fa sì che lo stesso abbia superato 6 cm di entità, alla profondità di 10.5m, negli ultimi diciassette anni e mezzo”.

Figura 65. Grafico spostamento-tempo della postazione automatizzata del sito di Civiasco (VC), località Perracino

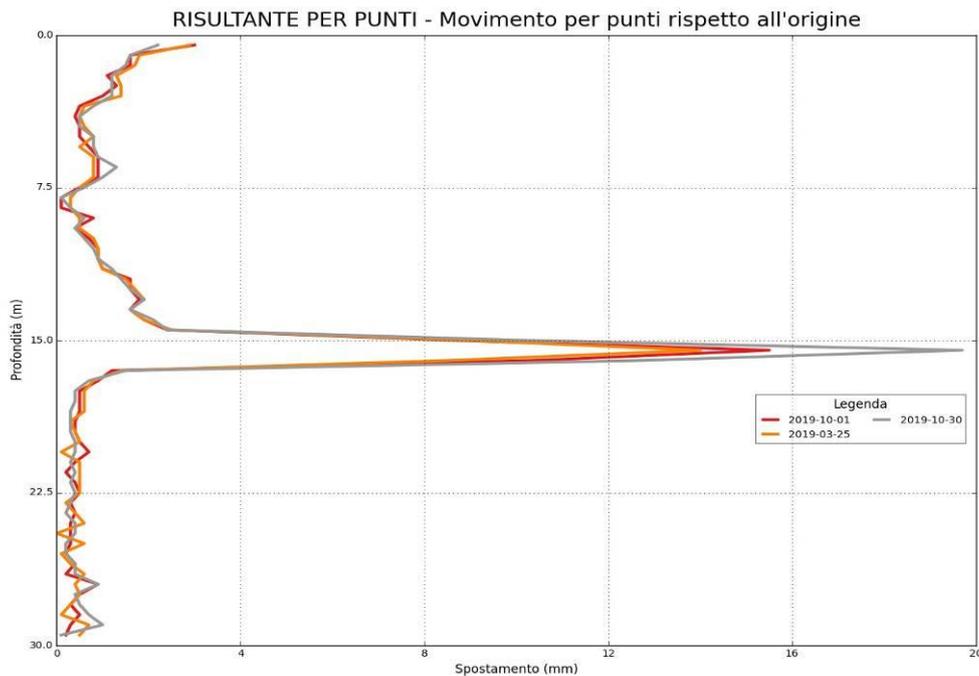
In particolare risultano alquanto significativi gli incrementi dei movimenti profondi registrati dalle verticali inclinometriche, che a causa dell'evento hanno registrato evoluzioni profonde locali di alcuni millimetri, a profondità comprese tra 14 e 42 metri.

Figura 66. Grafico relativo allo strumento inclinometrico I1CSBA2 - S5
