RELAZIONE TECNICA

PROGETTO DI RIFACIMENTO CONSERVATIVO
DEL MANTO DI COPERTURA
CAPANNONE TEXILIA

PROGETTISTA
Arch. Gaiotto Cristina

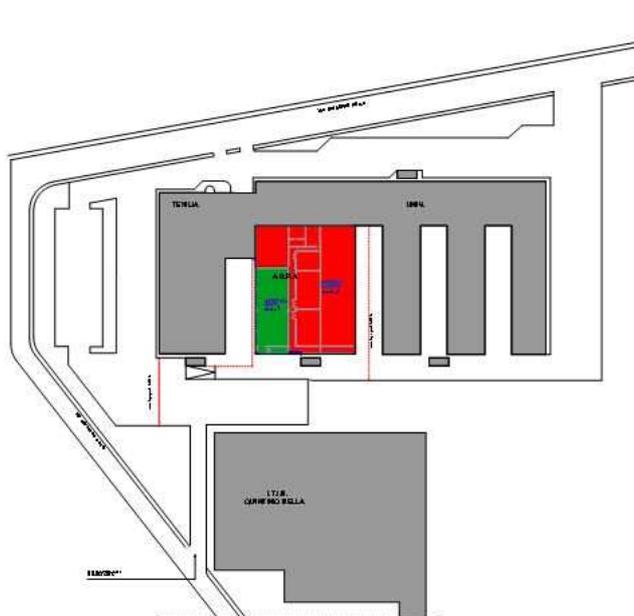
L'attuale manto di copertura di 2000mq è costituito da uno strato di cemento e argilla espansa, un materassino isolante in poliuretano, uno strato di vermiculite e due strati di guaina bituminosa l'ultima ardesiata, ogni 40/50mq è presente un aspiratore di umidità. Le guaine sono risvoltate per 40cm lungo il muretto di contorno del tetto piano e coperte con faldaleria in acciaio. Sono presenti 36 cupolotti in policarbonato e alcuni pezzi di impianti di aspirazione non più in uso.

Una parte del tetto, circa 400mq è stata rifatta nel 2007 sovrapponendo agli stati iniziali altre due guaine bituminose (zona indicata in verde).

Una piccola porzione della copertura nella parte nord presenta il sollevamento della guaina e dei materassini isolanti dovuta alla mancanza dei faldali di protezione e ancoraggio. La restante parte non presenta rigonfiamenti o piegature dovute alla cattiva posa, ma l'usura del tempo ha causato fratture nelle quali è nata l'erba, arbusti e piante.
