ANALISI DEI PROCESSI E DEGLI EFFETTI AL SUOLO

In provincia di Torino, l'evento alluvionale del 28-30 maggio 2008 ha coinvolto l'intero arco alpino della provincia, dalla Dora Baltea alla Valle Pellice. In particolare, le aree maggiormente colpite sono state le valli di Susa-Cenischia, Pellice e Chisone.

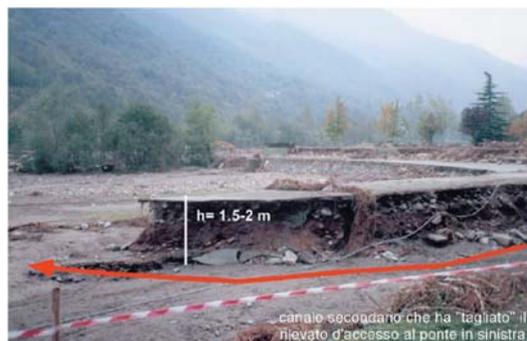
Viabilità di accesso al Ponte Albertenga a Torre Pellice asportata nel corso dell'evento dell'ottobre 2000

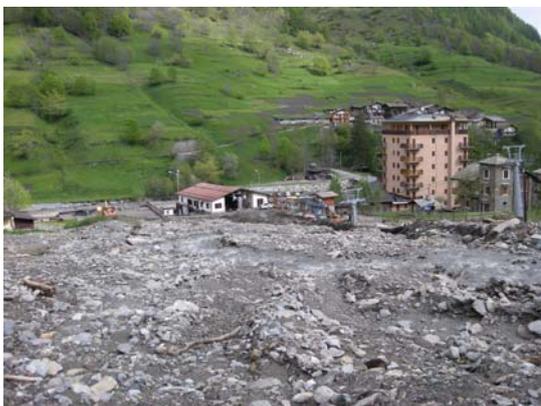
Alluvionamento grossolano sul conoide del Torrente Malzat nel comune di Prali

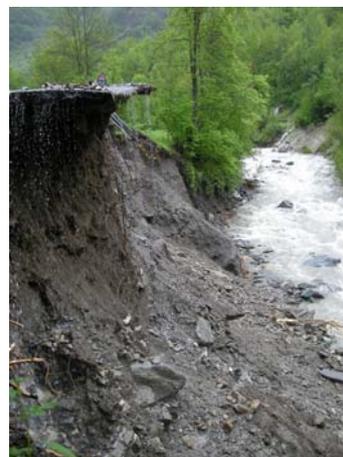
Scarpata di circa 20 m a spese del corpo stradale della S.P del bivio per Salza ad opera del Torrente Germanasca

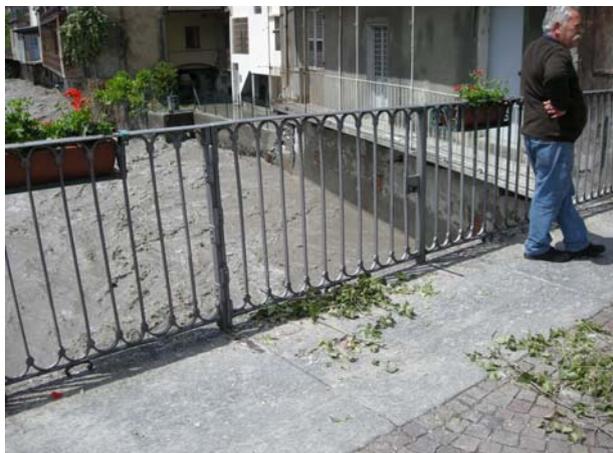
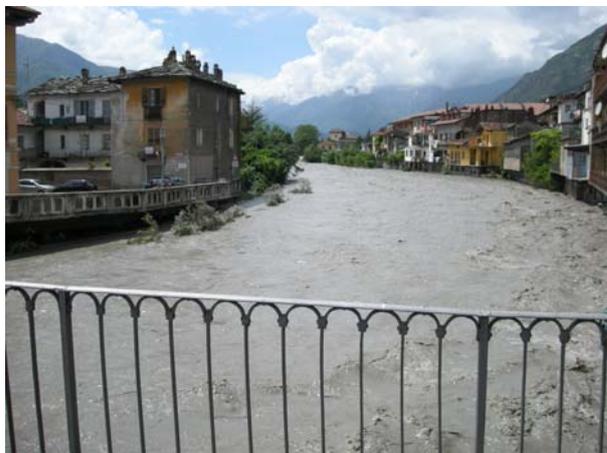
Piena della Dora Riparia in corrispondenza del concentrico di Bussoleno

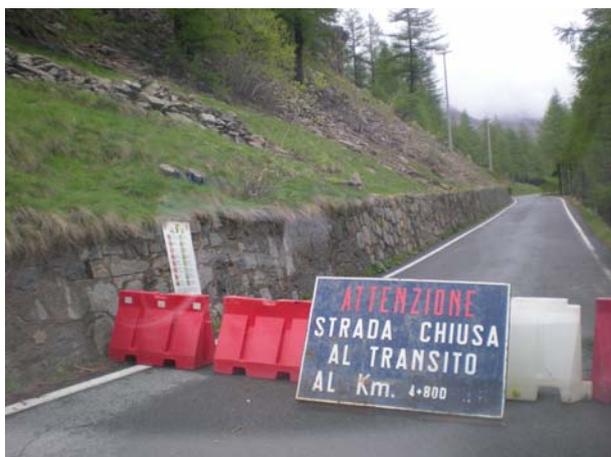
Chiusura della S.P. del Nivolet nel comune di Ceresole Reale

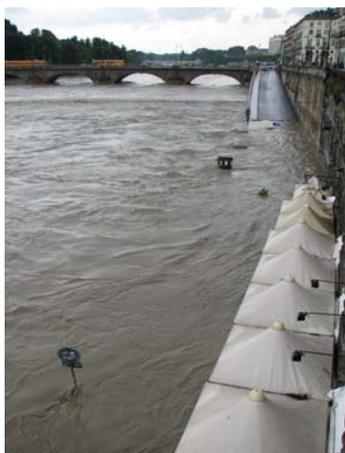
Il Po ai Murazzi alle 16.30 del 30/05/2008

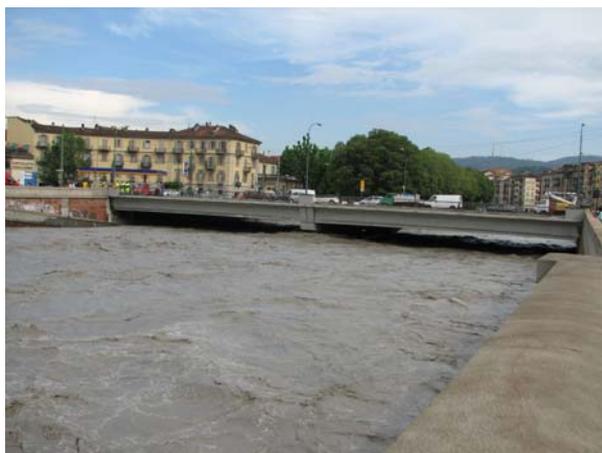
La Dora Riparia in corrispondenza del ponte di Corso Regio Parco alle 17.30 del 30/05/2008

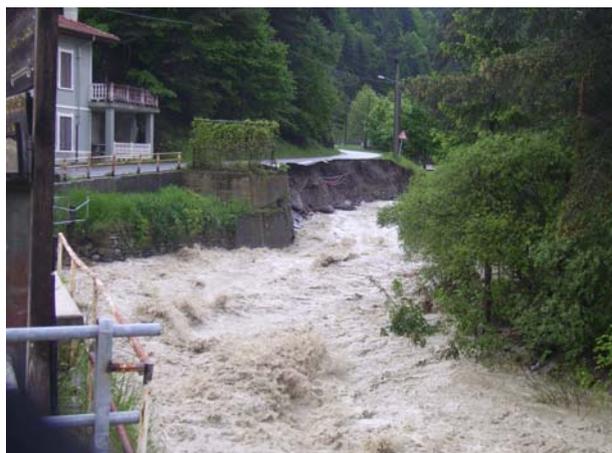
Il Rio Marmora in corrispondenza del ponte
nel comune di Marmora

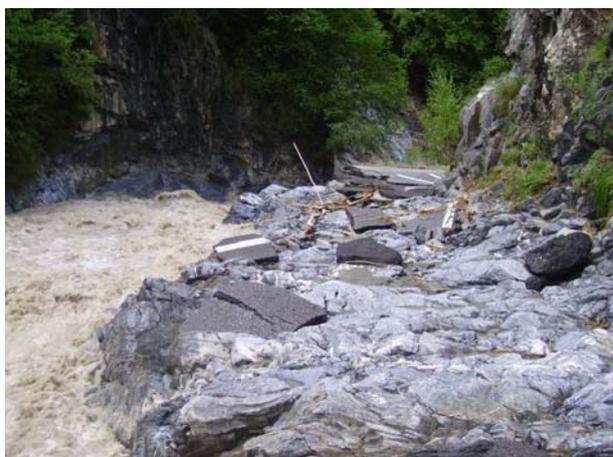
Strada di fondovalle nel comune di Castelmagno interessata dall'attività del Torrente Grana

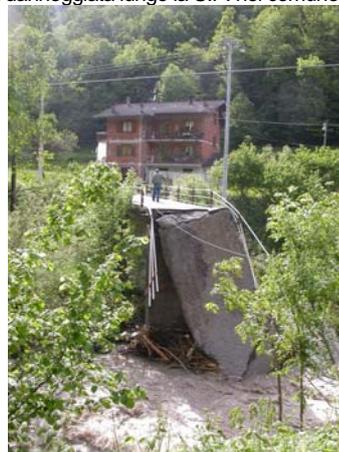
Foto 4. Ponte distrutto lungo la S.P. nel comune di Pradleves

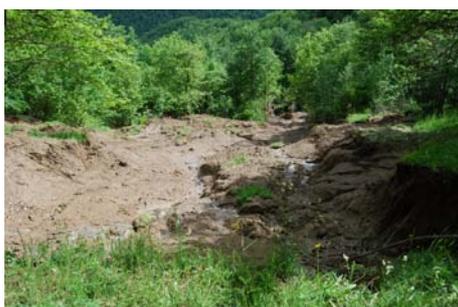
Foto 1 Frana Tiogalet vista dall'alto

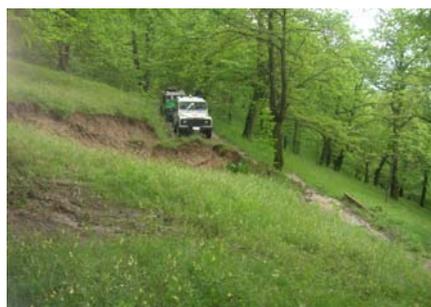
Foto 2. Frana Bardenghi

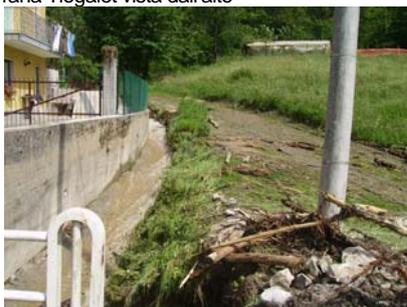
Rio a monte dell'attraversamento della S.P.

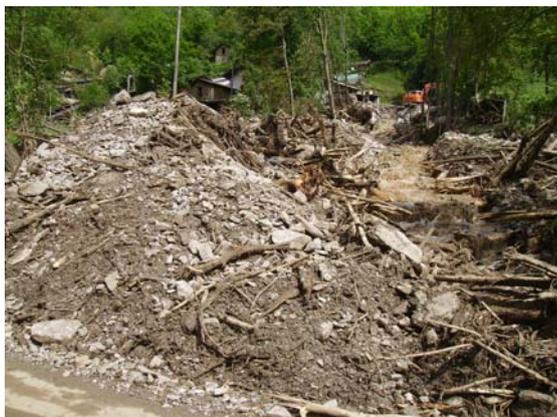
Attività del Rio Tagliarè nel comune di Valloriate

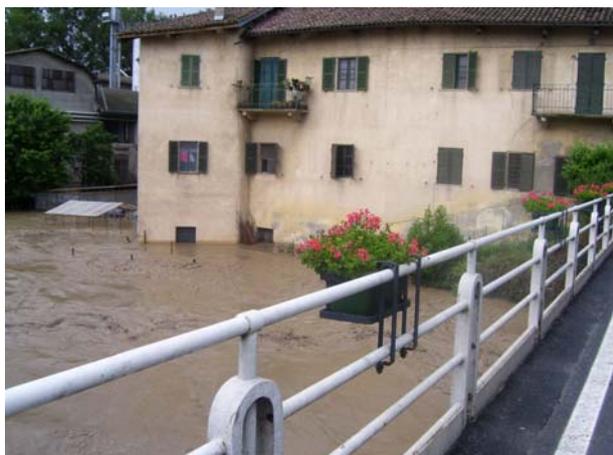
Ponte sul Torrente Grana-Mellea di via Ottavio Moreno a Savigliano

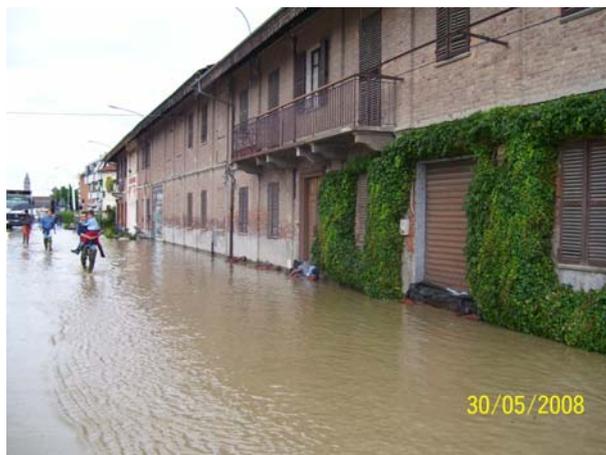
Via Cuneo a Savigliano

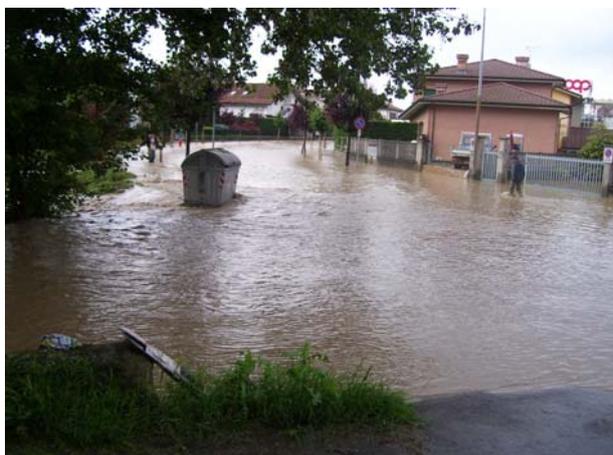
Quartiere Borgo Marene a Savigliano

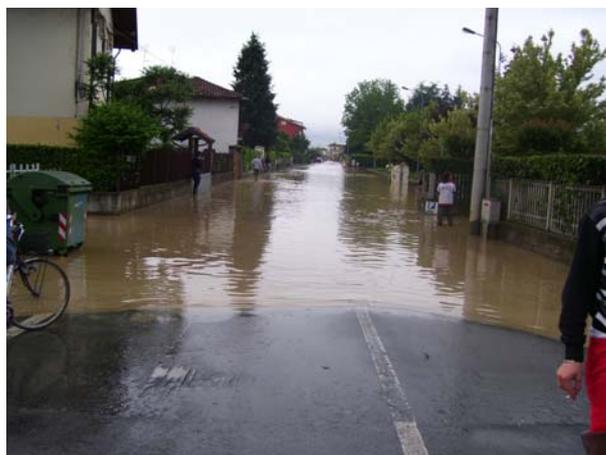
Strada Suniglia a Savigliano

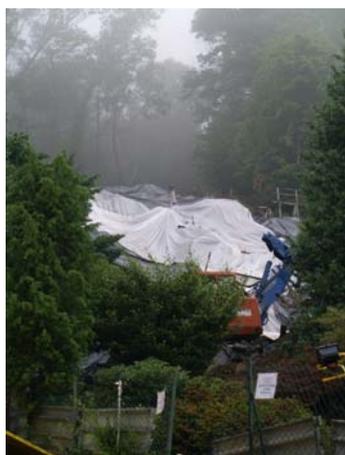
Colamento rapido di materiale sciolto dal Monte S. Salvatore nel comune di Massino Visconti. Il corpo di frana è stato ricoperto con teloni da mezzi meccanici in opera per l'installazione di tubi drenanti

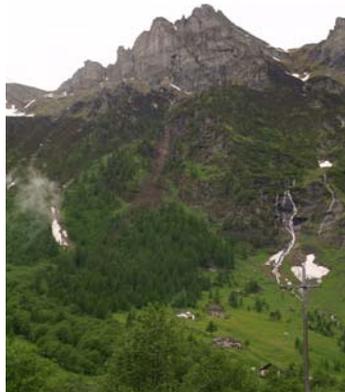
Il 3 giugno 2008 alle 17.10, la località Alpe Solas, in comune di Trasquera, è stata interessata da un crollo e rotolamento di massi che hanno colpito un alpeggio e travolto un autoveicolo.

Località Alpe Solas in comune di Trasquera. Panoramica dell'area interessata dal crollo e rotolamento di massi, avvenuto il 3 giugno 2008 alle 17.10. I massi si sono divisi seguendo percorsi distinti: una parte ha colpito un alpeggio, un'altra ha travolto un autoveicolo e l'ultima si è arrestata all'interno del bosco sotto la zona di distacco
